DIAGNÓSTICO TÉCNICO No. DI-5065
SUBDIRECCIÓN DE EMERGENCIAS
COORDINACIÓN DE ASISTENCIA TÉCNICA
EVENTO No. 109585

DIRECCIÓN:	Carrera 2 A No 18 -34 Sur Carrera 3 No 18-51 Sur	ÁREA DIRECTA:	2.7 ha				
BARRIO:	Velódromo	POBLACIÓN ATENDIDA:	300				
UPZ:	33- Sosiego	FAMILIAS	2	ADULTOS	150	NIÑOS	150
LOCALIDAD:	4- San Cristobal	PREDIOS EVALUADOS	2				
CHIP:	AAA0001JEFT	DOCUMENTO REMISORIO	CR-13286

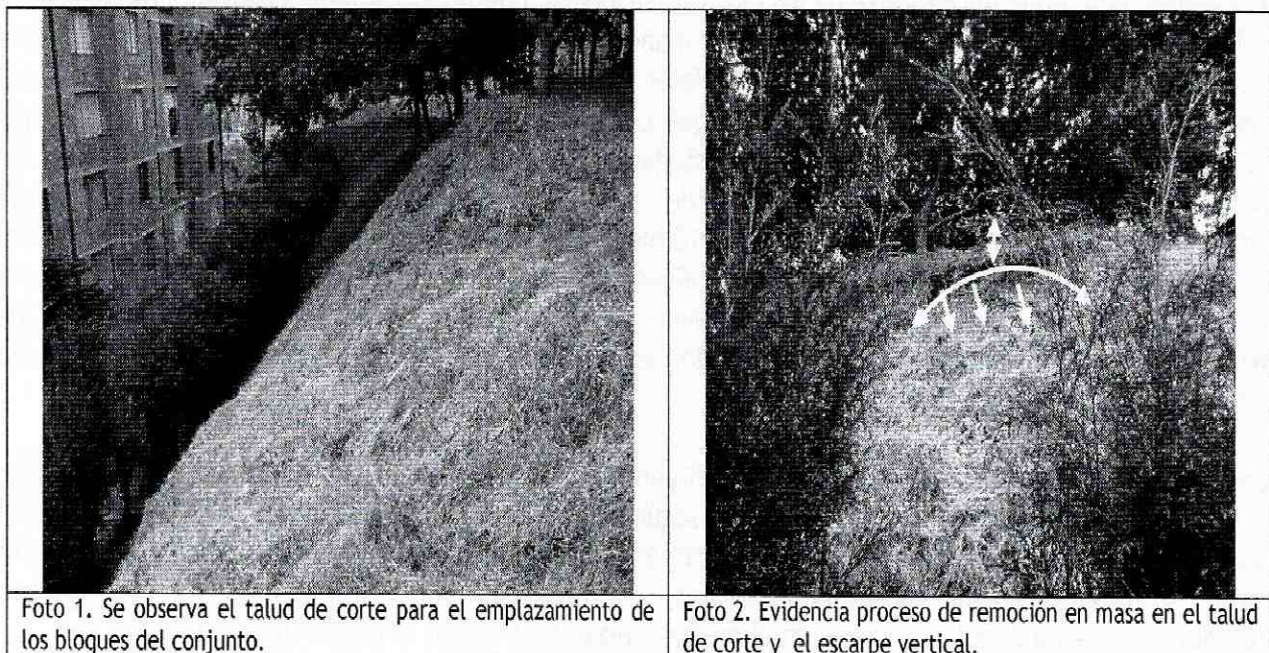
En el predio en comento, se observaron taludes de corte y/o relleno de hasta tres metros de altura, con pendiente de aproximadamente 60 grados y longitud de 15 a 30 metros; taludes de corte y/o relleno que según lo observado, en la mayor parte de los casos se encuentran desprovistos de medidas de protección y/o estabilización, así como de sistemas para el manejo de las aguas de escorrentía superficial y/o subsuperficial, los cuales fueron realizados posiblemente para la adecuación del terreno y posterior emplazamiento de los bloques de apartamentos que conforman el Conjunto Residencial Ciudadela Parque Metropolitano, en identificando en el talud del costado sur occidental la presencia de procesos de remoción en masa de carácter local, observando un escarpe de tendencia vertical de 0.5m de alto por 5m de longitud con una pendiente cercana a los 45°, localizado a 10 metros de los bloques del conjunto, proceso de el cual en el momento de la visita no presenta afectación alguna en el sector. Cabe resaltar que de presentarse una activación del proceso evidenciado, el cual puede movilizar una masa potencialmente inestable de aproximadamente 20m³ se puede ver comprometida en el mediano plazo la estabilidad estructural de los bloques del conjunto localizados en esta zona.

Las posibles causas del proceso de remoción en masa de tipo local evidenciado en la zona verde de la ladera en el costado sur occidental del conjunto son por la falta de un sistema adecuado del manejo de las aguas de escorrentía superficial y subsuperficial de la parte alta de la ladera, como la carencia de medidas de estabilización de dicho talud.

- En caso de no existir restricciones y/o condicionamientos al uso del suelo para los predios de la Carrera 2 A No 18 -34 Sur, se recomienda a los responsables, implementar la estabilización del talud de corte el cual debe tener un adecuado sistema de manejo de las aguas de escorrentía superficial y subsuperficial, acciones a realizar con el apoyo de personal idóneo, garantizando que se cumplan los requerimientos establecidos en la Ley 400 de 1997 en el Decreto No 926. del 19 de marzo de 2010, Reglamento Colombiano de Construcción Sismo Resistente NSR-10, de acuerdo a la normatividad vigente del barrio, para lo cual se deben tramitar los permisos y licencias respectivos.

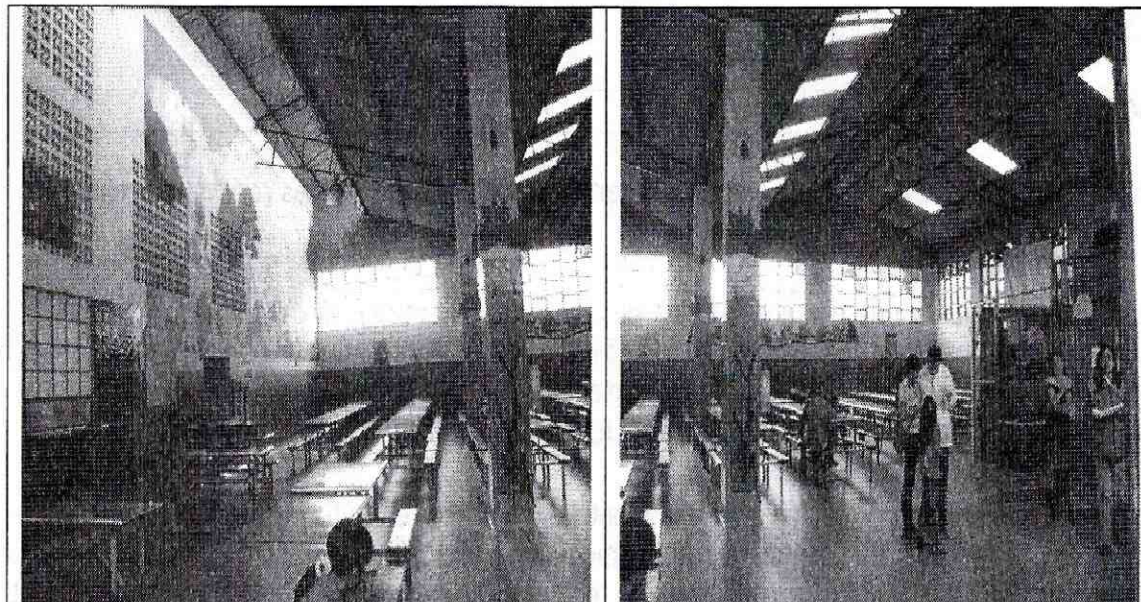
La bodega es de un nivel construida en mampostería parcialmente confinada, reforzada con columnas en concreto y cerchas metálicas para el apoyo de la cubierta en teja asbesto cemento, placa contra piso en concreto y acabado en tableta. La bodega tiene dimensiones aproximadas de 30m de ancho por 60 de longitud y 5m de alto, en la inspección visual se observó la alta vulnerabilidad de los muros de cerramiento de la edificación por su altura, por la esbeltez de los elementos estructurales y las luces de los apoyos entre las columnas.

Foto 3. Vista interna de la estructura Bodega donde funciona el Comedor comunitario IDIPRON

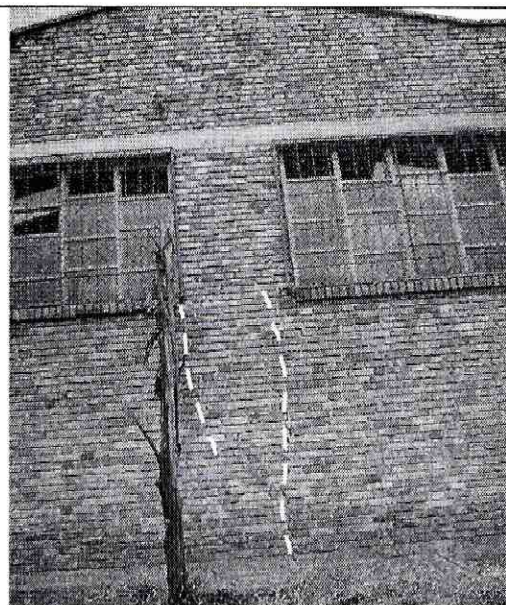
En una de las bodegas del Comedor Comunitario de propiedad de IDIPRON ubicada en la Carrera 3 No 18 -51 Sur, se identificó en la viga de amarre del costado oriental (parte posterior) a la edificación, una grieta de 2cm de abertura, dejando al descubierto los refuerzos de la viga, grieta que continua verticalmente en el muro de cerramiento de aproximadamente 3m de longitud, de igual manera se observó una dilatación horizontal de 1cm de abertura a lo largo de la placa de contra piso del Comedor, dilatación generada posiblemente por la afectación de la viga de amarre.

La estabilidad estructural y funcionalidad del comedor comunitario emplazado en el predio de la Carrera 3 No. 18-51 Sur, se encuentran comprometidas en la actualidad ante cargas normales de servicio, por causa de la afectación evidenciada en la viga de amarre y en el muro de cerramiento posterior de la edificación, condiciones que podrían generar la pérdida de resistencia y capacidad portante y el colapso parcial o total de dicho muro.

Las posibles causas de las afectaciones evidenciadas en la estructura de la bodega donde funciona el comedor comunitario, es la alta vulnerabilidad de los muros de cerramiento de la edificación por su altura, por la esbeltez de los elementos estructurales y las luces de los apoyos entre las columnas.

Foto 4. Se observa la grieta que inicia de la viga de amarre y continua por el muro

- En caso de no existir restricciones y/o condicionamientos al uso del suelo para los predios de la Carrera 3 No 18 -51 Sur, se recomienda a los responsables, implementar el mantenimiento, reforzamiento y/o mejoramiento de la calidad de la construcción, con el apoyo de personal idóneo, garantizando que se cumplan los requerimientos establecidos en la Ley 400 de 1997 en el Decreto No 926. del 19 de marzo de 2010, Reglamento Colombiano de Construcción Sismo Resistente NSR-10, de acuerdo a la normatividad vigente del barrio, para lo cual se deben tramitar los permisos y licencias respectivos.

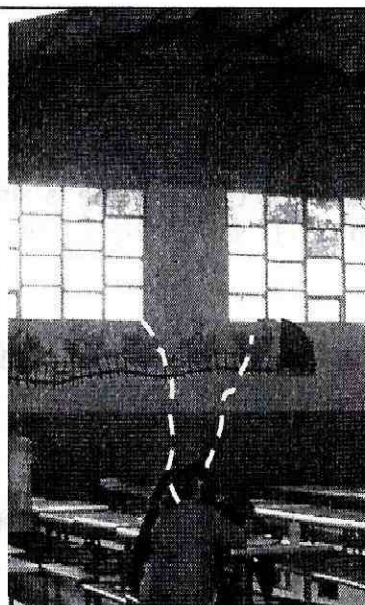
Foto 5. Se observa la parte interna del muro donde se identifica las grietas.

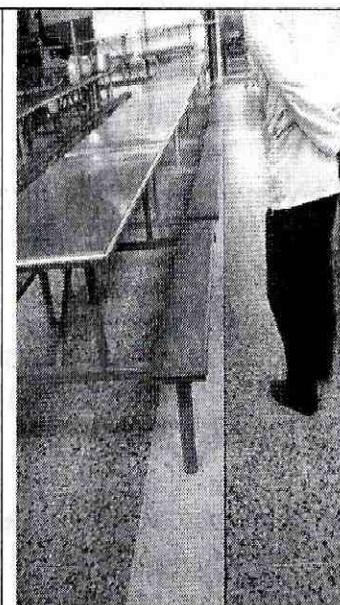
Foto 6. se observa la dilatación de la placa de contra piso del comedor comunitario IDIPRON
