<b>DIAGNÓSTICO TÉCNICO</b>	Código:	GAR- FT - 03
		Versión:	01
		Código documental:

**DIAGNÓSTICO TÉCNICO No. DI - 5066**  
**SUBDIRECCIÓN DE EMERGENCIAS**  
**COORDINACIÓN DE ASISTENCIA TÉCNICA**

<b>ATENDIÓ: LUZ MARINA DURAN CAMARGO</b>				<b>SOLICITANTE</b>	
COE:	28	MOVIL:	4	Comunidad	
FECHA:	14 de Enero de 2011	HORA:	06: 00 p.m.	<b>VIGENCIA:</b> Temporal mientras no se modifique significativamente las condiciones del terreno.

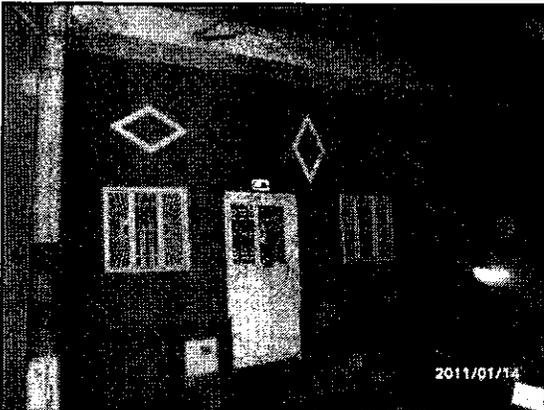
NO.	MZ	LOTE	Descripción del Predio y Afectación	REGISTRO FOTOGRAFICO
1	7	10	Vivienda emplazada en la Carrera 1C Este No 70B – 12 Sur del Barrio Yopal (El Pedregal), correspondiente a una construcción de un (1) nivel construida en mampostería parcialmente confinada, placa de contrapiso en concreto y cubierta en placa de concreto reforzado de aproximadamente doce (12) cm de espesor. Se encuentra comprometida su estabilidad y habitabilidad dado que presenta afectaciones en pisos y muros con grietas hasta de aproximadamente 10 cm. que atraviesan la vivienda.

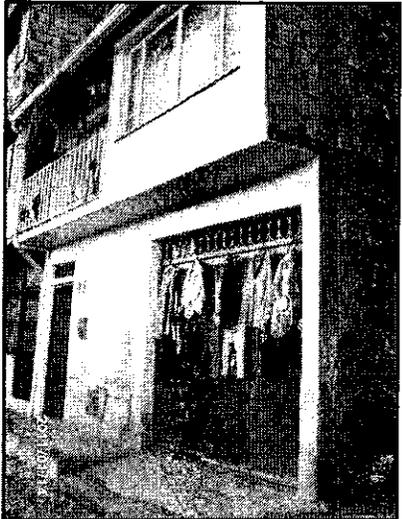
2	12	4	Vivienda emplazada en la Carrera 1D Bis Este No 70B – 10 Sur del Barrio Yopal (El Pedregal), que corresponde a una construcción de dos (2) niveles construida en mampostería parcialmente confinada, placa de contrapiso y entrepiso en concreto y cubierta en laminas de asbesto-cemento, soportada sobre listones de madera. En el primer piso funciona un taller de madera. Su estabilidad y habitabilidad se encuentra comprometida dado que presenta grietas en pisos y muros hasta de 3 cm.

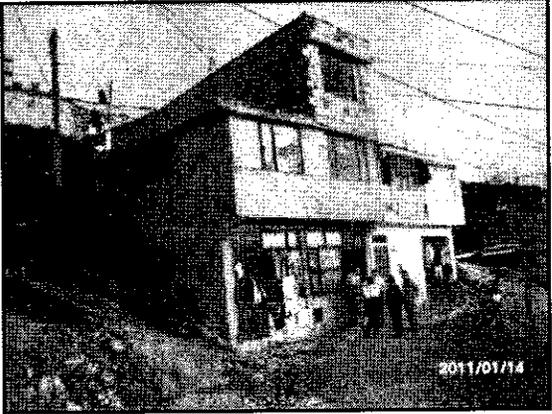
3	12	5 A	<p>El lote donde está emplazada la vivienda corresponde al No 5A de la manzana 12 dado que el día de la visita se evidenció la construcción de dos unidades habitacionales totalmente independientes. Corresponde a una construcción de tres niveles en mampostería parcialmente confinada, placas de contrapiso y entrepiso en concreto, y cubierta en láminas de asbesto-cemento, soportada sobre listones de madera. Su estabilidad y habitabilidad se encuentran comprometidas dado que presenta grietas en pisos y muros de cerramiento y divisorios hasta de 2 cm.</p>

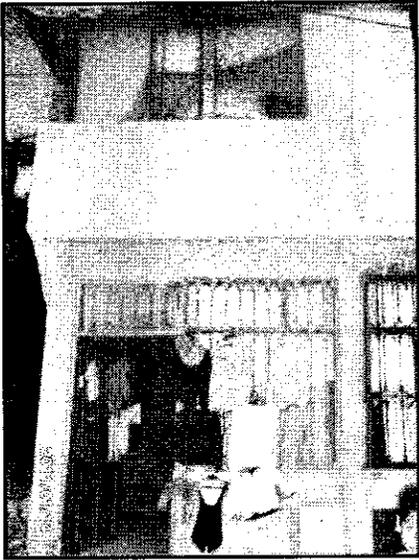
4	12	5 B	<p>El lote donde está emplazada la vivienda corresponde al No 5B de la manzana 12. Corresponde a una construcción de dos niveles en mampostería parcialmente confinada, placas de contrapiso, entrepiso y cubierta en concreto. Su estabilidad y habitabilidad se encuentran comprometidas dado que presenta grietas en pisos y muros de cerramiento y divisorios de hasta de 2 cm.</p>

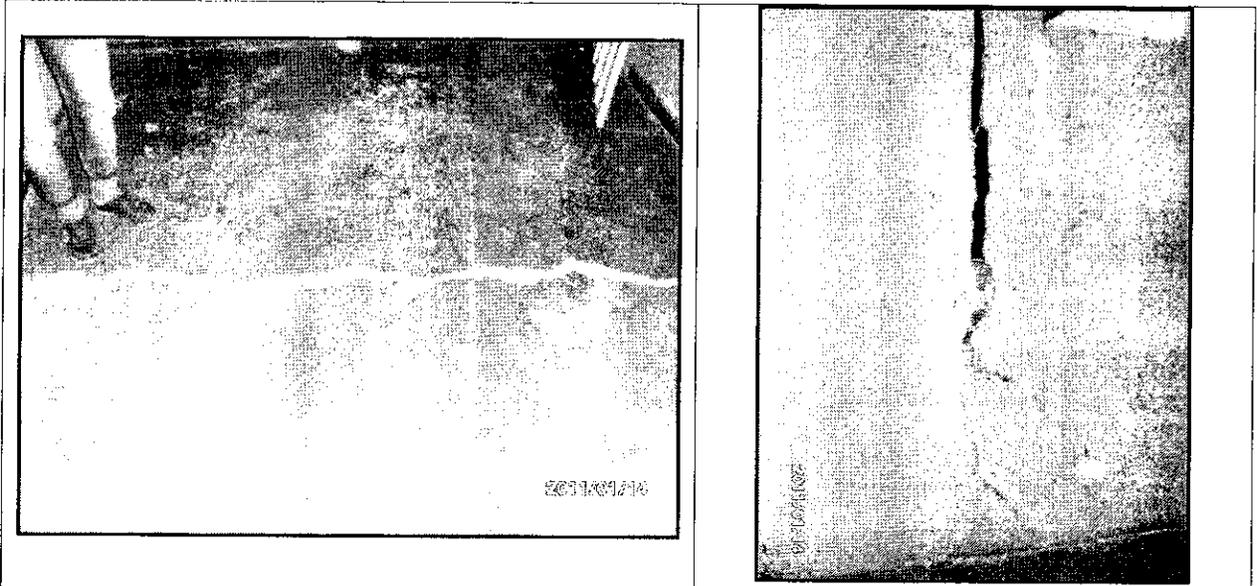
**Fotos No 1 y 2:** Detalle de las grietas presentadas en la vivienda emplazada en la Carrera 1C Este No 70B – 12 Sur, las cuales atraviesan los pisos y muros en toda su dimensión, con aberturas hasta de 10cm. **Fecha: 14 de Enero de 2011**

- Solicitud de evacuación preventiva de la vivienda localizada en la Carrera 1 Este No 70B – 12, mediante Acta No FP–1807-2011 del 14 de Enero de 2011, donde fue notificada la Señora Enilda Ruiz Rincón por estar comprometida su habitabilidad y estabilidad en el corto plazo.

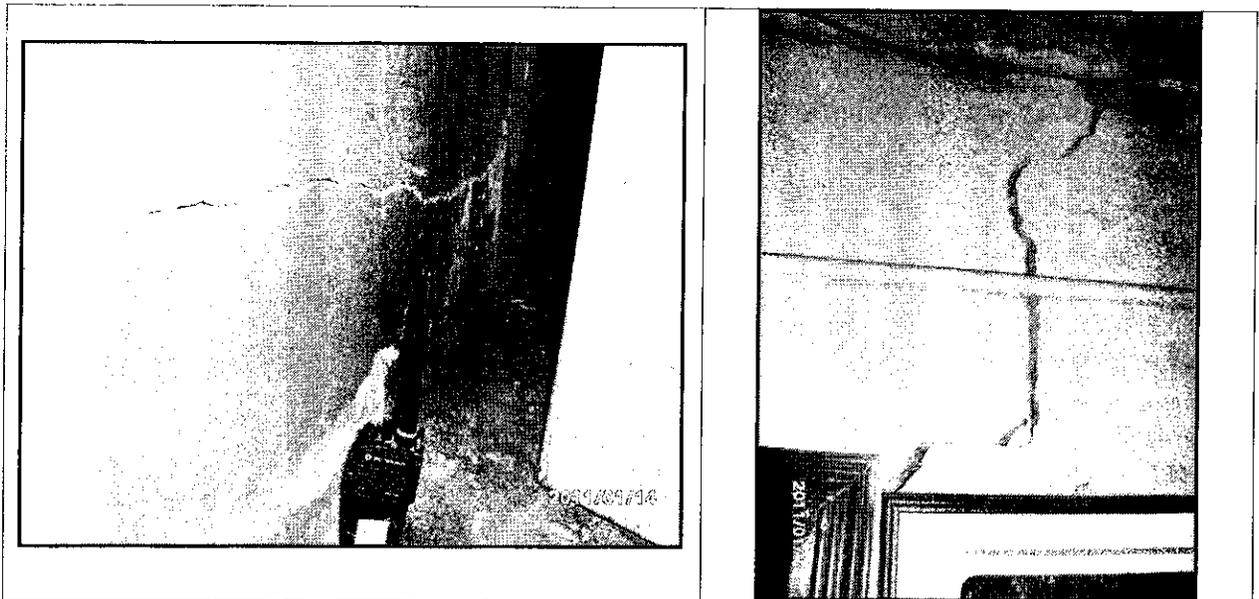
**Fotos No 3 y 4:** Detalle de las grietas presentadas en la vivienda emplazada en la Carrera 1D Bis Este No 70B – 10 Sur, con aberturas hasta de 3 cm en pisos y muros de cerramiento y divisorios. **Fecha: 14 de Enero de 2011**

- Solicitud de evacuación preventiva de la vivienda localizada en la Carrera 1D Bis Este No 70B – 10 Sur, mediante Acta No FP–1804-2011 del 14 de Enero de 2011, donde fue notificado el Señor Carlos Lozada Lozada por estar comprometida su habitabilidad y estabilidad en el corto plazo.

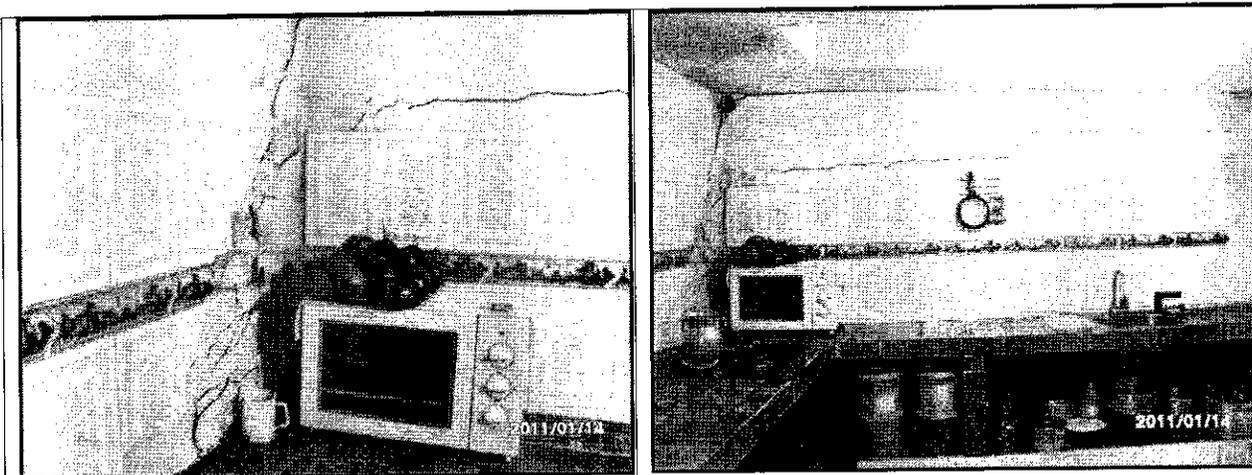
Fotos No 5 y 6: Detalle de las grietas presentadas en la vivienda emplazada en la Carrera 1D Bis Este No 70B - 04 Sur (Lote 5 A), con aberturas hasta de 2 cm en pisos y muros de cerramiento y divisorios. Fecha: 14 de Enero de 2011

- Solicitud de evacuación preventiva de la vivienda localizada en la Carrera 1D Bis Este No 70B – 04 Sur (Lote 5A), mediante Acta No FP–1806-2011 del 14 de Enero de 2011, donde fue notificado el Señor José Regulo Lozada por estar comprometida su habitabilidad y estabilidad en el corto plazo.

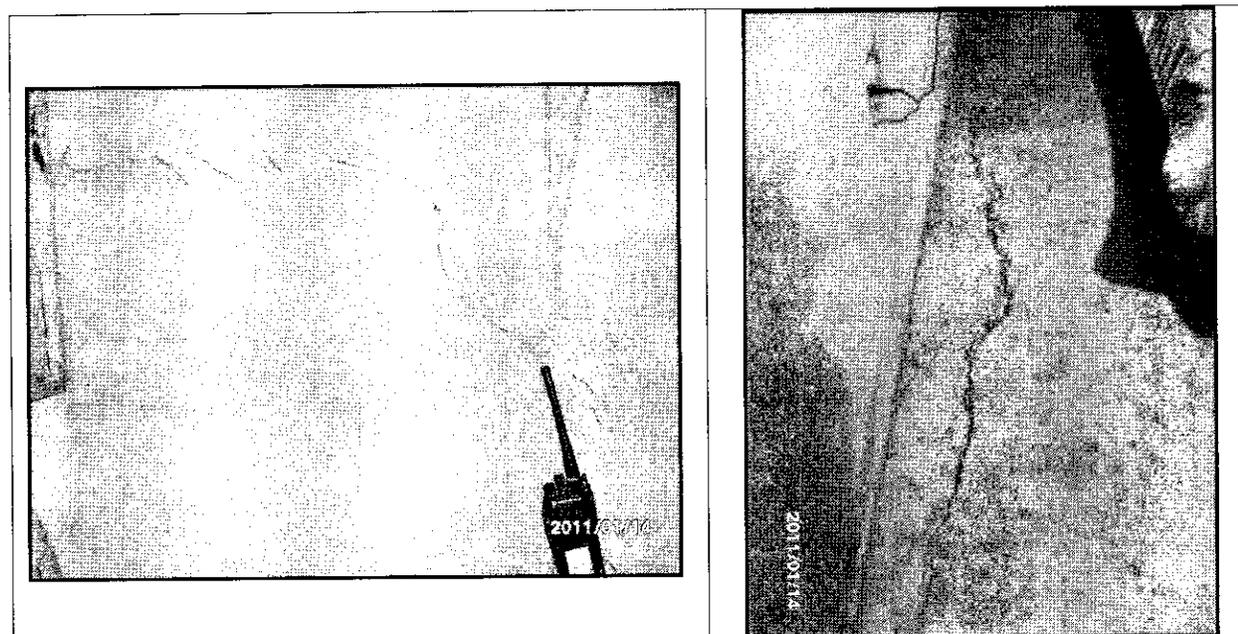
Fotos No 5 y 6: Detalle de las grietas presentadas en la vivienda emplazada en la Carrera 1D Bis Este No 70B - 04 Sur (Lote 5 B), con aberturas hasta de 2 cm en pisos y muros de cerramiento y divisorios. Fecha: 14 de Enero de 2011

- Solicitud de evacuación preventiva de la vivienda localizada en la Carrera 1D Bis Este No 70B – 04 Sur (Lote 5B), mediante Acta No FP–1805-2011 del 14 de Enero de 2011, donde fue notificada la Señora María del Carmen Álvarez por estar comprometida su habitabilidad y estabilidad en el corto plazo.
