DIAGNÓSTICO TÉCNICO No. DI-5070
SUBDIRECCIÓN DE EMERGENCIAS
COORDINACIÓN DE ASISTENCIA TÉCNICA
EVENTO SIRE 109726

DIRECCIÓN:	Calle 79 Sur No 14-71; Calle 79 Sur No 14-69; Calle 79 Sur No 14-32; (nomenclaturas no oficiales)	ÁREA DIRECTA:	200 m ²		
BARRIO:	Divino Niño Sector Colinas	POBLACIÓN ATENDIDA:	12		
UPZ:	66 - San Francisco	FAMILIAS	3	ADULTOS	7
LOCALIDAD:	19 - Ciudad Bolívar	PREDIOS EVALUADOS	3	NIÑOS	5
CHIP	Sin información	DOCUMENTO REMISORIO	CR-13565

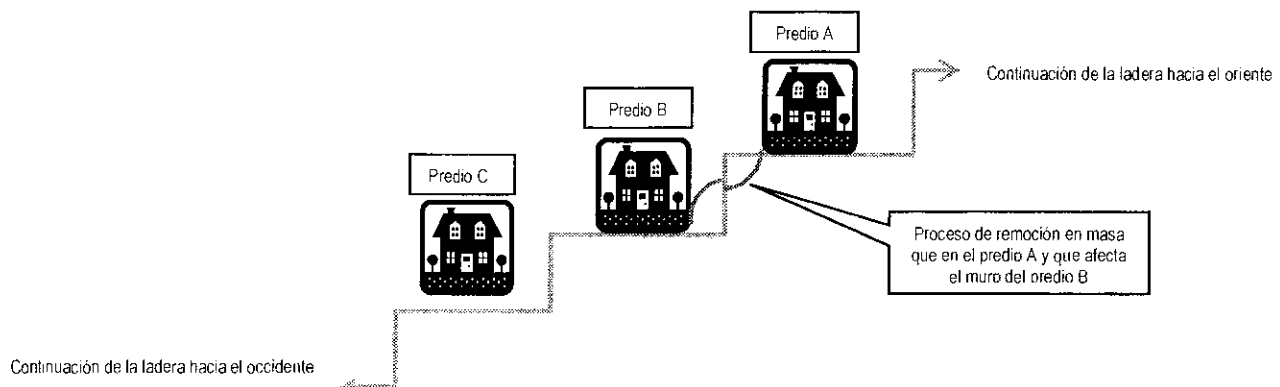
Se presentó un proceso de remoción en masa de carácter local, situación que se observa entre predios privados en los cuales se realizó la conformación de taludes de corte de tendencia vertical, carentes de obras de protección y/o estabilización y obras para el adecuado manejo de las aguas de escorrentía superficial. El proceso consiste en el desconfinamiento del suelo de relleno que soporta la cimentación de la vivienda localizada en la Calle 79 Sur No 14-71 (Predio A nomenclatura no oficial), donde habita la señora Carolina Boada y su familia. Dicho material se depositó en la parte baja donde se emplaza el predio de la Calle 79 Sur No 14-69 (Predio B nomenclatura no oficial), el cual se encuentra topográficamente abajo del Predio A, produciendo el colapso parcial del muro de cerramiento de la vivienda del predio B y por ende la pérdida de suelo del predio A, en un área de aproximadamente 5m².

Dadas las afectaciones observadas se realiza inspección en el predio C (Calle 79 Sur No 14-32 nomenclatura no oficial), en el cual se evidencia al momento de la inspección visual realizada, que puede verse comprometido en el caso de continuar con el desconfinamiento del suelo de soporte de la vivienda del predio A. Teniendo en cuenta que estas viviendas no poseen nomenclatura legal, para efectos del presente documento se les llamará Predios A, B y C. (Ver Grafico No 1).

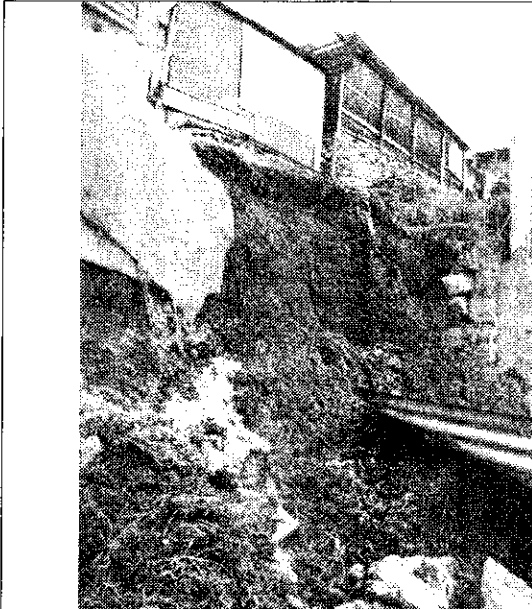
Foto 1. Falla del talud de corte y relleno ubicado entre los predios denominados B y C. Fecha: 02 de Noviembre de 2010

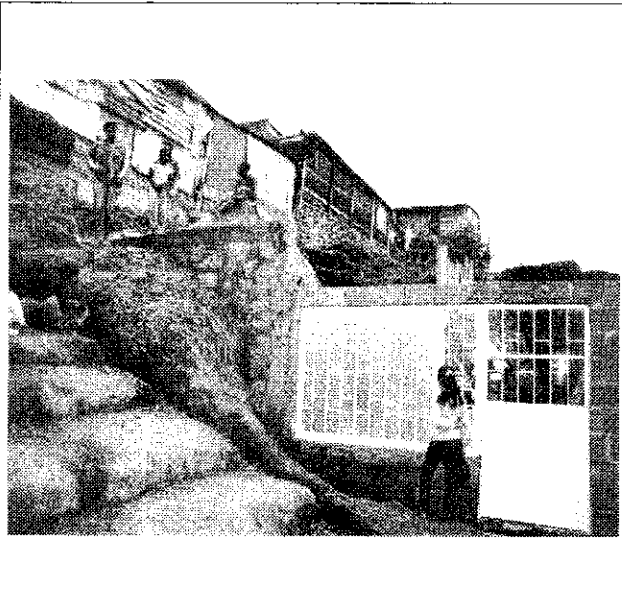
Foto 2. Predios denominados B (arriba-izquierda) y C (abajo-derecha) en este informe, afectados por la falla del talud de corte. Fecha: 02 de Noviembre de 2010.

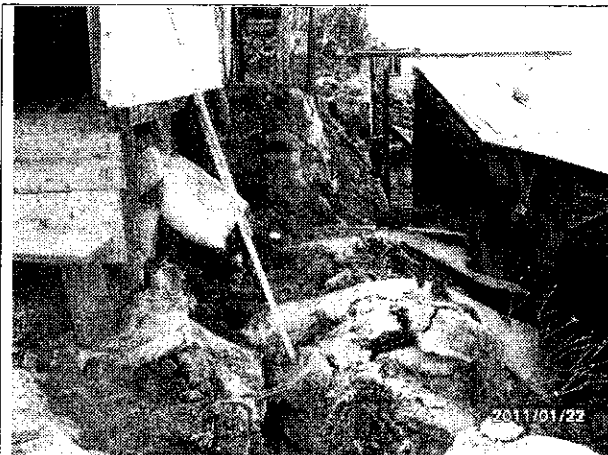
Foto 3. Predio B (izquierda) y predio de la Calle 79 Sur No. 14A-83 (derecha). Ambas viviendas sufrieron afectaciones importantes a nivel de cubiertas. Fecha: 22 de Enero de 2011.

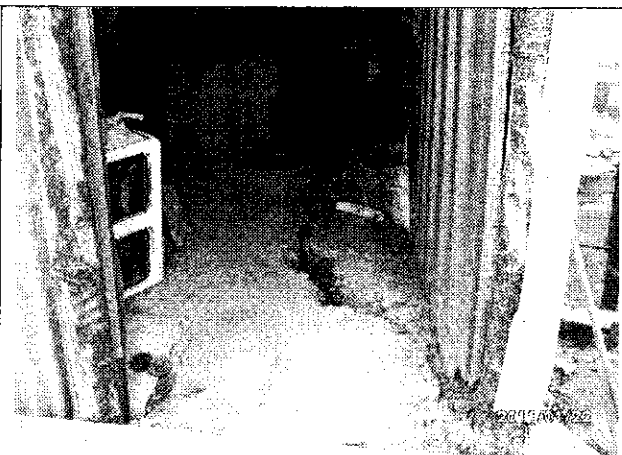
La vivienda emplazada en el Predio A, corresponde a una edificación de un nivel construida en material de recuperación, pisos en tierra y cubierta liviana en laminas de zinc, la cual cuenta en su cimentación con elementos palafíticos en madera los cuales exhiben pérdida de verticalidad y deterioro. Adicionalmente se observa que para la conformación del talud de corte de la parte baja (talud de corte que colinda con el predio B), se ha realizado la acomodación de lonas de tierra, las cuales al parecer hacen las veces de muro de contención. Al interior del predio se evidencia la presencia de grietas de tracción con aberturas desde 1cm hasta 10cm que atraviesan el suelo de cimentación, las cuales indican que es muy probable que se presente un avance retrogresivo del proceso.

Foto 4. Colapso prácticamente total de la cubierta de la vivienda de emplazada en el predio denominado A. Fecha: 22 de Enero de 2011.

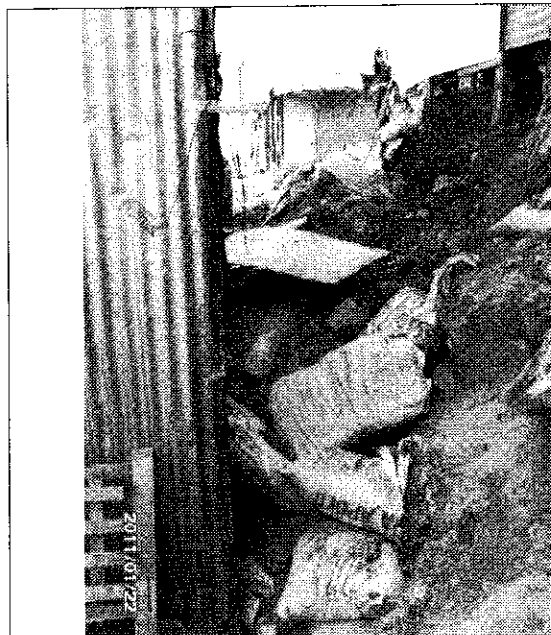
Foto 5. Predio B (izquierda) y predio de la Calle 79 Sur No. 14A-83 (derecha). Ambas viviendas sufrieron afectaciones importantes a nivel de cubiertas. Fecha: 22 de Enero de 2011.

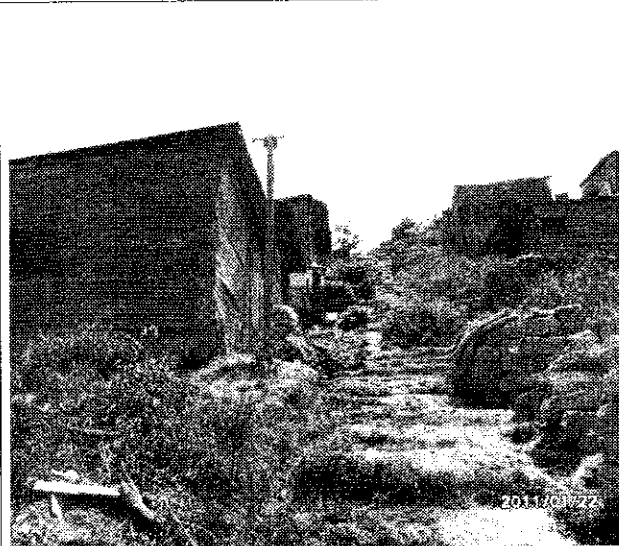
Foto 6. Colapso prácticamente total de la cubierta de la vivienda de emplazada en el predio denominado A. Fecha: 22 de Enero de 2011.
