<b>ALCALDÍA MAYOR DE BOGOTÁ D.C.</b> Fondo Prevención y Atención Emergencias	<h1>DIAGNÓSTICO TÉCNICO</h1>	Código:	GAR- FT - 03
		Versión:	01
		Código documental:

**DIAGNÓSTICO TÉCNICO No. DI-5075**  
**SUBDIRECCIÓN DE EMERGENCIAS**  
**COORDINACIÓN DE ASISTENCIA TÉCNICA**  
**EVENTO SIRE 109086**

DIRECCIÓN:	- Calle 76A Bis Sur No. 21-45	ÁREA DIRECTA:	200 m <sup>2</sup>				
BARRIO:	Cordillera Sur	POBLACIÓN ATENDIDA:	1				
UPZ:	67 – Lucero	FAMILIAS	1	ADULTOS	1	NIÑOS	0
LOCALIDAD:	19 – Ciudad Bolívar	PREDIOS EVALUADOS	1				
CHIP	AAA0165UJTD	DOCUMENTO REMISORIO	CR-11055

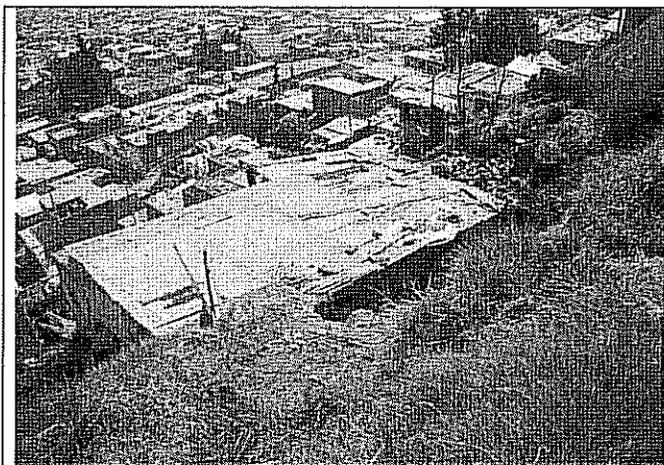
en material de recuperación, con cubierta en tejas de zinc (Fotografía 1). El talud se localiza hacia el costado occidental de la vivienda, con no más de 1 m de espacio entre ambos. De acuerdo con la comunidad, el predio presenta por nomenclatura la Calle 76A Bis Sur No. 21-45 del barrio Cordillera Sur. El sector del barrio en el que tiene lugar la situación descrita se caracteriza por la presencia de pendientes entre moderadas y altas, intervenciones antrópicas realizadas de manera antitécnica y un mal manejo generalizado de aguas.

Posiblemente a causa de la alta saturación de los materiales que conforman el talud de corte, a causa de las intensas precipitaciones que se presentaron sobre la Localidad de Ciudad Bolívar en los primeros días del mes de diciembre de 2010, en combinación con la carencia de medidas de estabilización y manejo de aguas en el talud de corte, se presentó un deslizamiento de material desde la parte alta del talud, en un volumen estimado en 6 m<sup>3</sup>, que se depositaron en la parte baja contra el paramento del costado occidental de la vivienda. Los empujes asociados a dicha masa de suelo generaron deformaciones importantes en las láminas metálicas y de madera que conforman los tabiques del costado occidental de la vivienda.

Foto 1. Vista, desde la parte alta del talud de corte, de la vivienda emplazada en el predio de la Calle 76A Bis Sur No. 21-45.

- Al responsable o responsables del predio de la Calle 76A Bis Sur No. 21-45 en el barrio Cordillera sur, evacuar de manera definitiva la vivienda emplazada en dicho predio.
- Incluir con Prioridad Técnica 1 en el Programa de Reasentamiento de Familias Localizadas en Zonas de Alto Riesgo No Mitigable, el predio de la Calle 76A Bis Sur No. 21-45 del barrio Cordillera de la Localidad de Ciudad Bolívar, en donde habita el señor Luis Alberto Mejía.
- A la Alcaldía Local de Ciudad Bolívar, desde su competencia, adelantar las acciones administrativas tendientes a verificar el cumplimiento de las recomendaciones impartidas mediante este Diagnóstico Técnico con el objeto de proteger la integridad física de los habitantes de los predios visitados.
