DIAGNÓSTICO TÉCNICO No. 5076
SUBDIRECCIÓN DE EMERGENCIAS
COORDINACIÓN DE ASISTENCIA TÉCNICA
(Apoyo Institucional)

DIRECCIÓN:	Urbanización Germinar I, a la altura de la Calle 62 Sur con Carrera 5D Este	ÁREA DIRECTA:	250 m2				
BARRIO:	La Fiscala Sector Centro - Urbanización Germinar I	POBLACIÓN ATENDIDA:	36				
UPZ:	56 – Danubio	FAMILIAS	6	ADULTOS	19	NIÑOS	17
LOCALIDAD:	05 – Usme	PREDIOS EVALUADOS	6				
CHIP:		DOCUMENTO REMISORIO	CR – 11056

El presente diagnóstico corresponde a las visitas técnicas realizadas por personal de Asistencia Técnica del Fondo de Prevención y Atención de Emergencias – FOPAE, los días 14 de Diciembre de 2010, 14 y 24 de Enero de 2011 a los predios localizados en la Urbanización Germinar I ubicada en el Barrio La Fiscala Sector Centro de la Localidad de Usme.

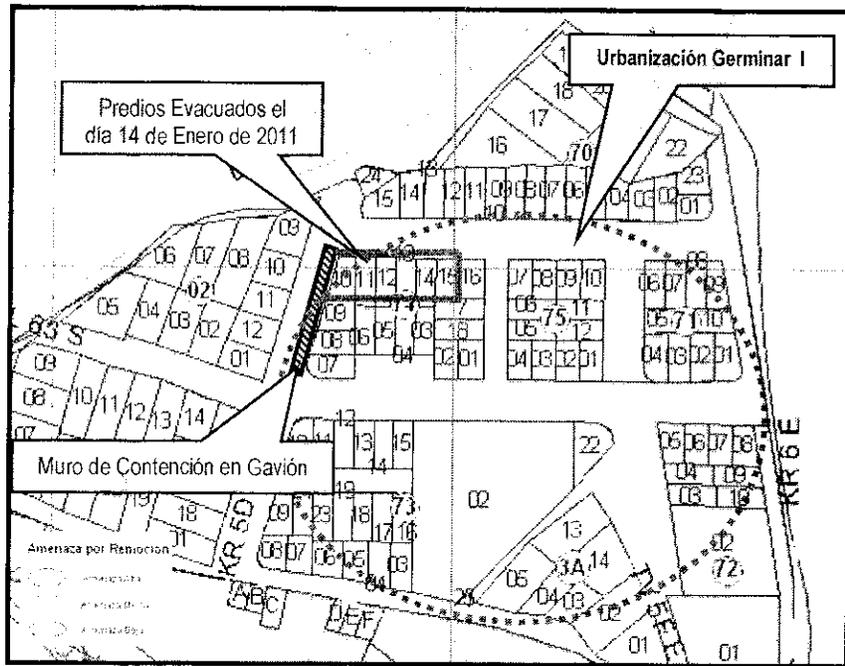
Figura No. 1. Plano de Amenaza por FRM según el CT-5243 del 08 de Mayo de 2008

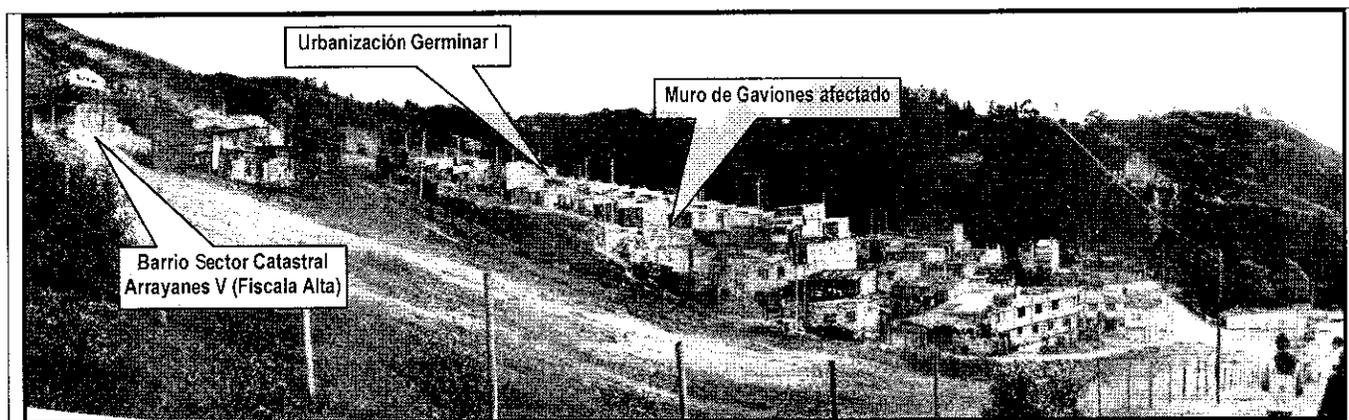
Foto 1. Vista de la zona de actividad de los procesos de inestabilidad identificados: Sector Catastral Arrayanes V (Fiscalía Alta) y el sector donde se localiza la Urbanización Germinar I.

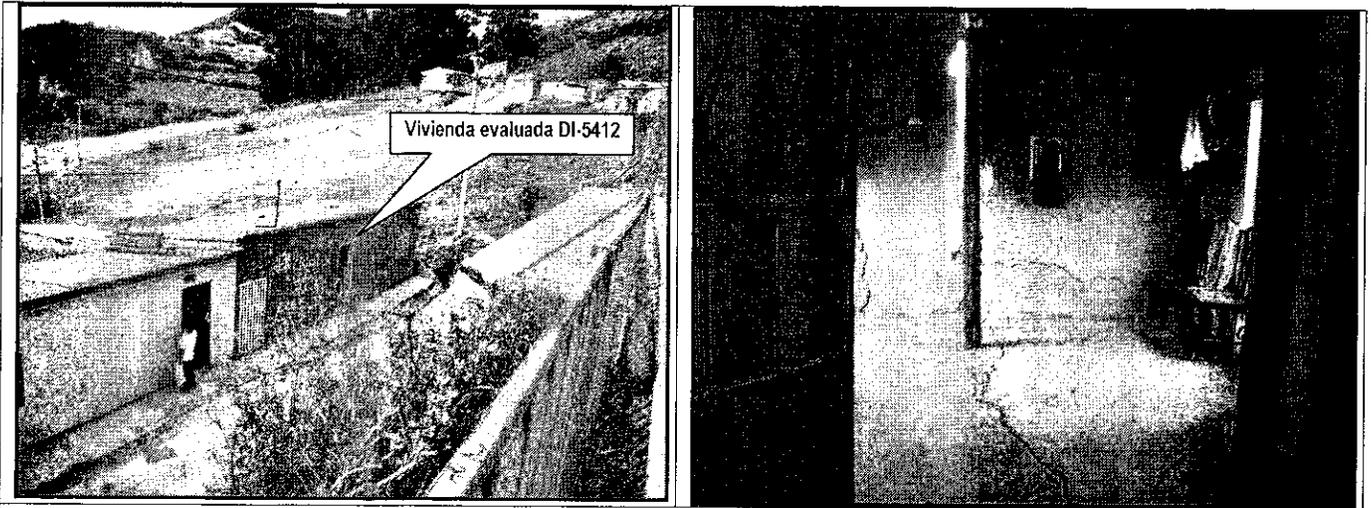
Teniendo en cuenta lo anterior, adicionalmente en el predio de la Carrera 5D Este No 62 – 09 sur, localizado ladera abajo de la Urbanización Germinar I, frente al costado noroccidental del muro de contención en gaviones, se evidencian grietas en pisos y muros que atraviesan los mismos, con aberturas de hasta 7cm, posiblemente relacionados con el desconfinamiento del relleno sobre el cual se encuentra cimentada la misma, el cual indica un proceso de carácter local por lo que se realizó solicitud de evacuación temporal y preventiva, según se menciona en el Diagnostico Técnico No DI – 5412.

Fotos 2 y 3. Vista del predio de la 5D Este No 62 – 09 sur, localizado ladera debajo de la Urbanización Germinar I, frente al muro de contención en gaviones, en la cual se evidencian que grietas en pisos y muros que atraviesan los mismos, con aberturas de hasta 7cm **Diciembre 14 de 2011.**

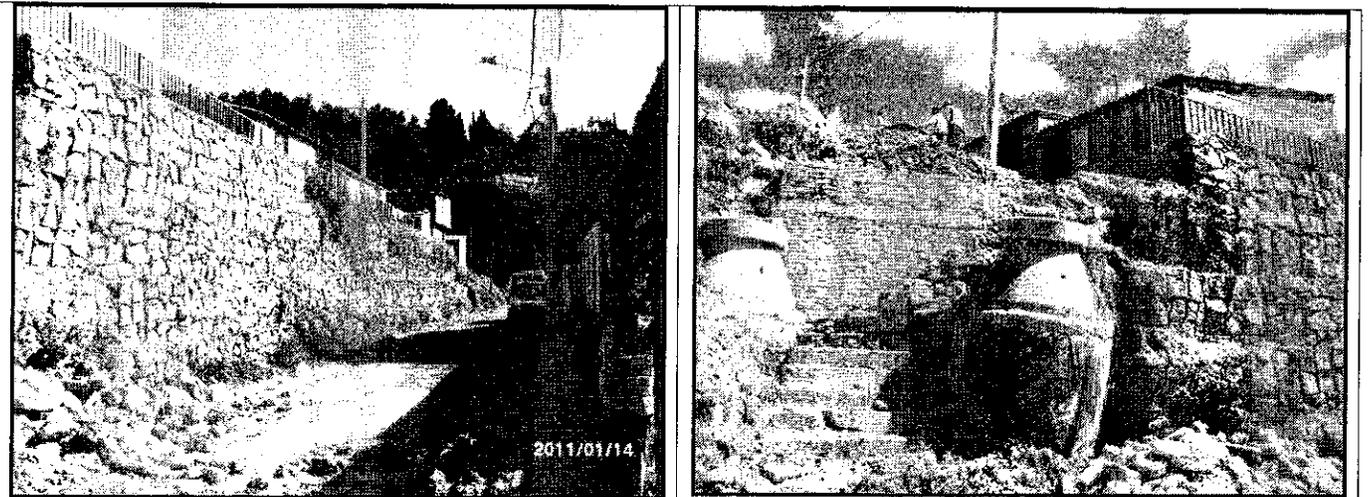
Fotos 4 y 5. Vista del pozo de alcantarillado de la EAAB localizado en la parte baja de la Urbanización Germinar I, donde se evidencia el desconfinamiento del relleno, deterioro de las escaleras de acceso a la Urbanización, deformación y pérdida de verticalidad del muro de contención en gaviones. **Enero 14 de 2011.**

SI	X	NO	CUAL?	Perdida de verticalidad del pozo de inspección contiguo al muro de gaviones; pérdida de verticalidad de postes de energía a cargo de la empresa Codensa.
----	---	----	-------	--

- A la Empresa de Acueducto y Alcantarillado de Bogotá – EAAB se recomienda revisar las redes de la Urbanización Germinar I y del Sector Catastral Arrayanes V (Fiscalía Alta), Localidad de Usme, para descartar filtraciones de la red de acueducto, o fugas en las redes de alcantarillado, dados los fenómenos que se están presentando y que se describen en el presente documento.

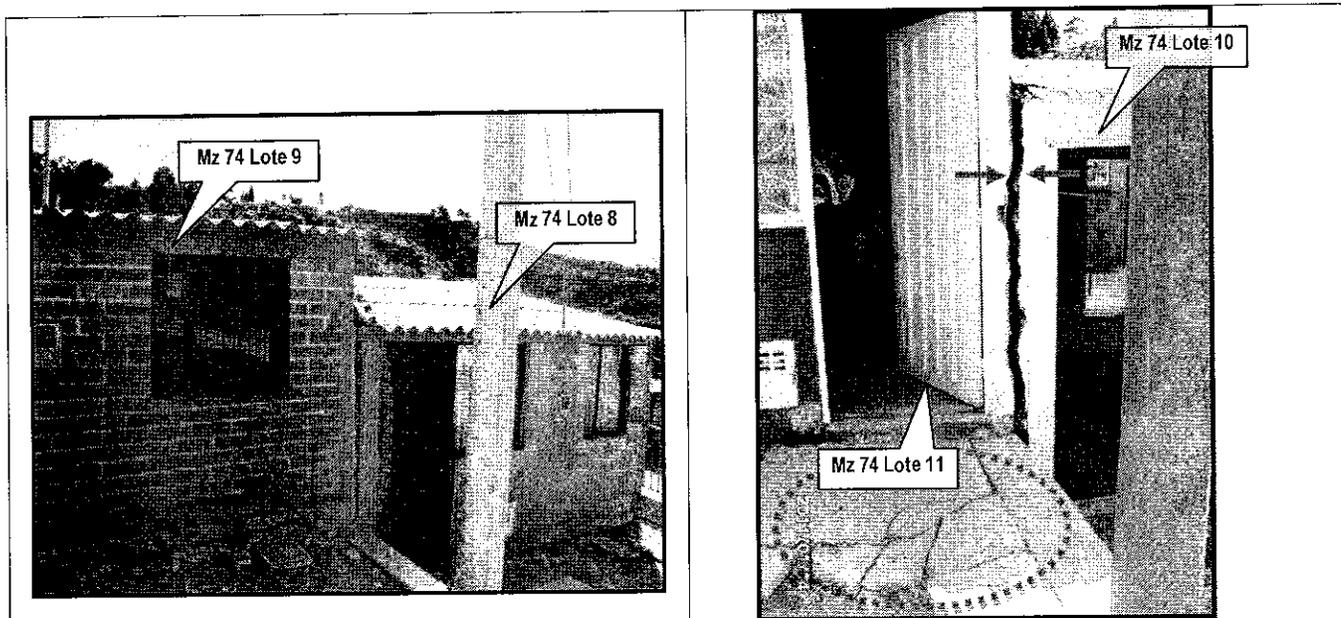
De igual forma, el día 14 de Enero, se observó un avance del proceso de inestabilidad de la Urbanización Germinar I, el cual afecta las cuatro (4) viviendas ubicadas en los Lotes 10, 11, 12 y 13 de la Manzana 74 adyacentes al muro de gaviones, las cuales presentan grietas en pisos, de aproximadamente dos (2) centímetros que atraviesan los predios y se transfieren de una a otra, generando además grietas de consideración en muros de cerramiento y divisorios, además de separación de las cubiertas las cuales están construidas en tejas de asbesto – cemento y correas en perfiles de acero y que para el mes de Diciembre ya presentaban desplazamiento horizontal, por lo que se recomendó la evacuación temporal y preventiva, de las cuales se recomendó al enajenador proceder a efectuar la relocalización transitoria bajo su responsabilidad, teniendo en cuenta que con base en la inspección visual realizada no es posible precisar si las afectaciones allí presentadas corresponden a la incidencia del proceso de remoción en masa presente en el sector de Sector Catastral Arrayanes V (Fiscalía Alta) ó al proceso de inestabilidad evidenciado en la parte baja de la Urbanización adyacente al muro de gaviones.

Fotos 6 y 7. Separación de las viviendas por medio de grietas hasta de 8cm. Se evidencia el compartimiento de una columna para la construcción de dos viviendas y el deterioro de los accesos a las mismas. Enero 14 de 2011.

- Al enajenador responsable de la construcción de las viviendas de la Urbanización Germinar I, Constructora ICODI Ltda., mantener evacuado de manera temporal y preventiva las viviendas localizadas en lotes 10, 11, 12, 13, 14 y 15 de la Manzana 74, hasta tanto se garanticen condiciones de habitabilidad y estabilidad estructural.
