ALCALDIA MAYOR DE BOGOTÁ D.C. Fondo Prevención y Atención Emergencias	DIAGNÓSTICO TÉCNICO	Código:	GAR- FT - 03
		Versión:	01
		Código documental:

DIAGNÓSTICO TÉCNICO - DI No. 5087
SUBDIRECCIÓN DE EMERGENCIAS
COORDINACIÓN DE ASISTENCIA TECNICA
EVENTO No. 109632

DIRECCIÓN	Carrera 48A No. 68F - 56 Sur	ÁREA DIRECTA	80 M ²				
BARRIO	Jerusalén Sector Verona	POBLACIÓN ATENDIDA	2				
UPZ	70 - Jerusalén	FAMILIAS	1	ADULTOS	4	NIÑOS	1
LOCALIDAD	19 - Ciudad Bolívar	PREDIOS EVALUADOS	6				
CHIP	AAAOO17AUPP	Oficio Remisorio	CR-11107

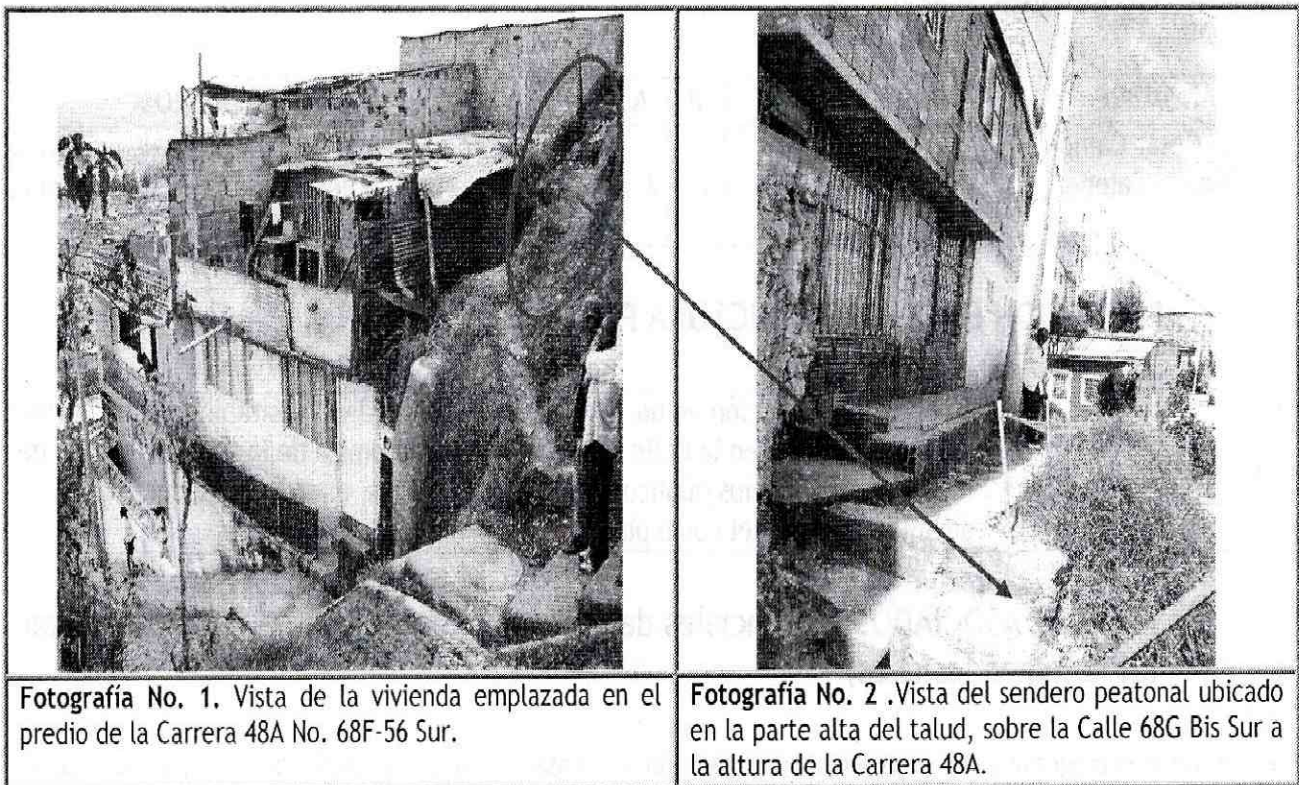
Se presentó un desprendimiento de suelo residual y orgánico en un talud de corte entre un predio privado y un sendero peatonal. Dicho talud tiene una altura que oscila entre los 4 m a 4.5 m, en una longitud de 14 m a 15 m con pendiente de tendencia vertical, el cual no presenta medidas de estabilización y/o protección, ni sistemas de manejo para el drenaje superficial y subsuperficial. Igualmente el talud evidencia intervención antrópica y anti-técnica, posiblemente realizado para el emplazamiento de la vivienda ubicada en la Carrera 48A Sur No. 68F-56 Sur donde habitan los señores Julio Cesar Campo y Uwaldo Caleño Campo. El volumen involucrado en el desprendimiento es de aproximadamente 2 m^3 , el cual impacto y se depositó en el interior del segundo piso de la vivienda conformada por dos niveles.

- Al responsable de la vivienda ubicada en el predio de la Carrera 48A No. 68F-56 Sur del Barrio Jerusalén Sector Verona de la Localidad de Ciudad Bolívar, implementar las medidas necesarias que permitan estabilizar el talud de corte, posiblemente realizado para el emplazamiento de su vivienda e implementar las medidas adecuadas para el manejo de las aguas de escorrentía, para lo cual es necesario contar con el apoyo de personal idóneo; quien deberá determinar el tipo de obra a implementar, garantizando que se cumplan los requerimientos establecidos por la norma vigente y tramitando los permisos y licencias respectivos.

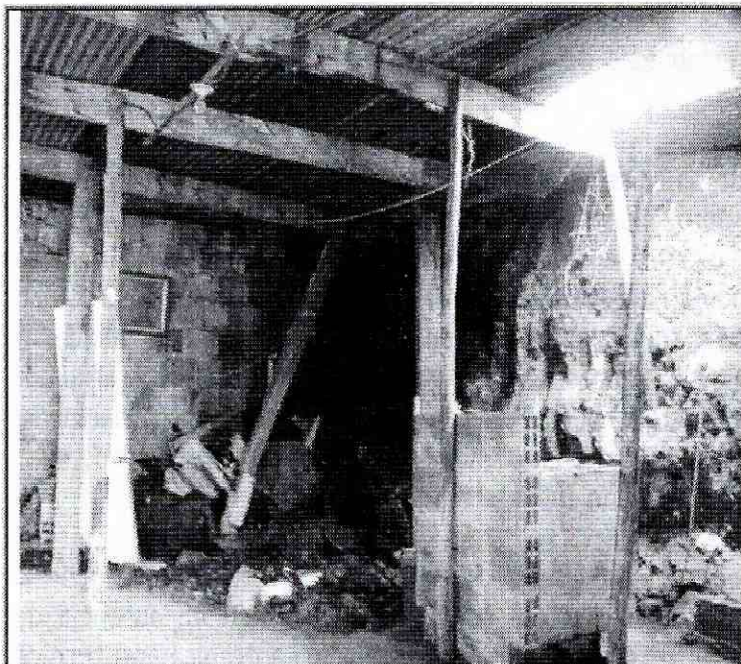
De acuerdo con la inspección visual, se observó que la vivienda se encuentra localizada en la parte baja del talud, donde el primer piso está construido en mampostería parcialmente confinada por algunas columnas y tiene como entepiso una placa maciza en concreto; es de resaltar que sobre el primer piso no se evidenciaron afectaciones en la estabilidad y habitabilidad del mismo. Sobre el segundo nivel se encuentra una alcoba construida en mampostería simple, el resto del nivel presenta una estructura provisional en madera la cual sostiene una cubierta liviana en tejas de zinc. Dicha estructura sufrió un

colapso parcial, por el impacto del material desprendido en una de las columnas perimetrales, quedando comprometida la habitabilidad y estabilidad del segundo piso en el corto plazo ante cargas normales de servicio.

Dentro de las posibles causas que generaron el proceso de inestabilidad en el talud de corte, corresponden la falta de medidas de estabilización y/o protección sobre el mismo, la ausencia de sistemas de manejo de la escorrentía superficial y subsuperficial, la intervención antrópica anti-técnica en el talud de corte, realizado posiblemente para el emplazamiento de la vivienda ubicada en la Carrera 48A Sur No. 68F-56 Sur, todo esto combinado con las intensas lluvias registradas en el sector.

Fotografía No. 3. Se observa el material desprendido del talud de corte, depositado en el segundo piso de la vivienda.

- Al responsable de la vivienda ubicada en el predio de la Carrera 48A No. 68F-56 Sur del Barrio Jerusalén Sector Verona de la Localidad de Ciudad Bolívar, realizar de manera controlada el retiro del material sobre la placa de contrapiso, con apoyo de personal idóneo, garantizando que se cumplan los requerimientos establecidos por la norma vigente y tramitando los permisos y licencias respectivos.

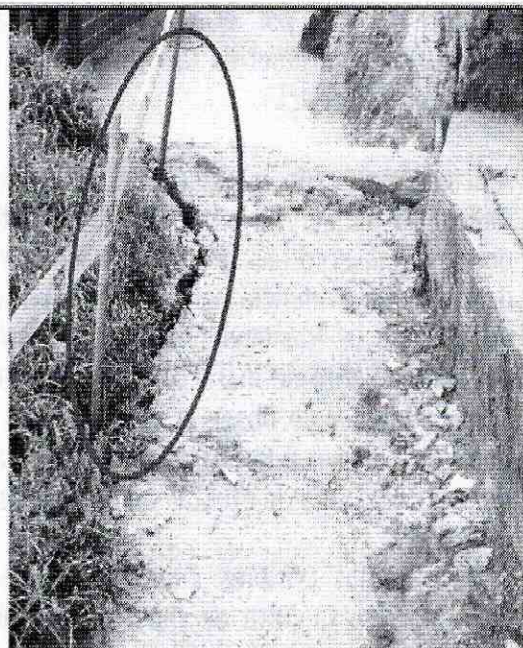
Adicionalmente en la parte alta del talud de corte se localiza una vía peatonal correspondiente a la Calle 68G Bis Sur, la cual tiene un ancho aproximado de 1.5 m, construida en material de relleno, donde se observó una grieta de tracción de abertura entre 3 cm y 4 cm, con una longitud aproximada de 2 m, que evidencia un proceso de remoción en masa activo de carácter local, donde se ve afectada en un 10% la funcionabilidad y transitabilidad del sendero peatonal. Cabe resaltar que debido al desprendimiento de material, quedaron expuestas algunas redes de gas, de acueducto y alcantarillado; adicionalmente se observaron dos postes de energía, que se ubican sobre el sendero peatonal de la Calle 68G Bis sur a la altura de la Carrera 48ª, los cuales en el momento de la visita no se encuentran dentro de la zona de afectación del proceso de remoción en masa evidenciado.

Fotografía No. 4. Grieta de tracción con abertura entre 3 a 4 cm sobre el sendero peatonal de la Calle 68G Bis Sur, ubicado en la parte alta del talud.

SI	X	NO	¿CUAL?	Se observó afectación en un 10%, en la estabilidad y transitabilidad del sendero peatonal ubicado en la Calle 68G Bis Sur y compromiso de la funcionalidad de las redes de servicios públicos domiciliarios de gas, energía, acueducto y alcantarillado, en el corto plazo.
----	---	----	--------	---

- La funcionalidad y transitabilidad del sendero peatonal ubicado sobre la Calle 68G Bis sur a la altura de la Carrera 48A, no se encuentra comprometida en el corto plazo ante cargas normales de servicio; sin embargo de no adelantarse las medidas necesarias para estabilizar el talud de corte posiblemente realizado para el emplazamiento de la vivienda evaluada, es posible que en el mediano plazo se evidencien compromisos en la funcionalidad y transitabilidad del sendero peatonal.

- A la Alcaldía Local de Ciudad Bolívar adelantar las acciones administrativas pertinentes con el fin de establecer el responsable de realizar las actividades tendientes a garantizar la funcionalidad y estabilidad del sendero peatonal ubicado en la Calle 68G Bis Sur a la altura de la Carrera 48A en el Barrio Jerusalén Sector Verona de la Localidad de Ciudad Bolívar.
