DIAGNÓSTICO TÉCNICO No. DI-5093
SUBDIRECCIÓN DE EMERGENCIAS
COORDINACIÓN DE ASISTENCIA TÉCNICA
EVENTO SIRE 109089

DIRECCIÓN:	Diagonal 32G Sur No. 14A-60 Interior 1	ÁREA DIRECTA:	200 m ²				
BARRIO:	Luis López de Mesa (Granjas de Santa Sofía)	POBLACIÓN ATENDIDA:	4				
UPZ:	53 – Marco Fidel Suárez	FAMILIAS	1	ADULTOS	2	NIÑOS	2
LOCALIDAD:	18 – Rafael Uribe Uribe	PREDIOS EVALUADOS	1				
CHIP	AAA0008RBRU	DOCUMENTO REMISORIO	CR-11112

REMOCIÓN EN MASA

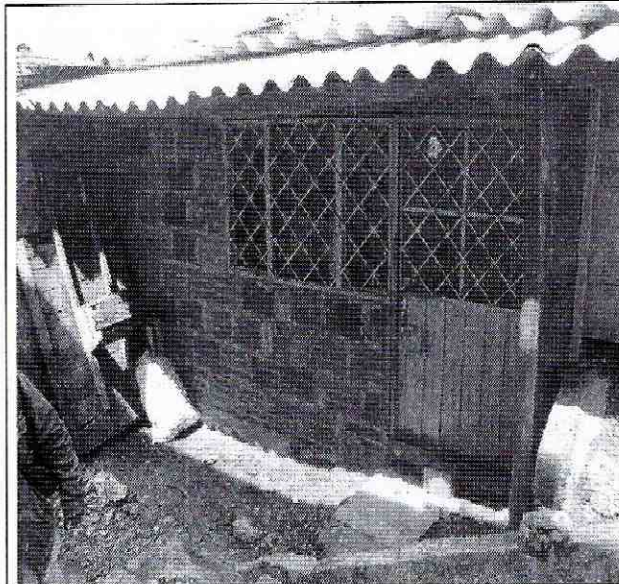
En el predio de la Diagonal 32G Sur No. 14A-60 Interior 1 se emplaza una vivienda de un (1) nivel construida en mampostería parcialmente confinada por columnas, ausentes las vigas de amarre, con cubierta en teja ondulada de asbesto cemento (Fotografía 1); la cimentación de la vivienda es superficial y al parecer corresponde a una zarpa en concreto ciclópeo coronada por una viga de baja altura en concreto reforzado. El predio en comento se localiza hacia el extremo occidental del talud de corte, posible antiguo frente de explotación de materiales para la construcción, al que se hace referencia en los Conceptos Técnicos No. CT-2708 y CT-3847, así como en el DI-614. Hacia dicho sector, el talud cuenta con aproximadamente 5 m de altura y una pendiente promedio de 60°, careciendo de medidas para garantizar su estabilidad y para dar manejo adecuado a las aguas de escorrentía superficial y subsuperficial.

Fotografía 1. Fachada (costado sur) de la vivienda de la Diagonal 32G Sur No. 14A-60 Interior 1.

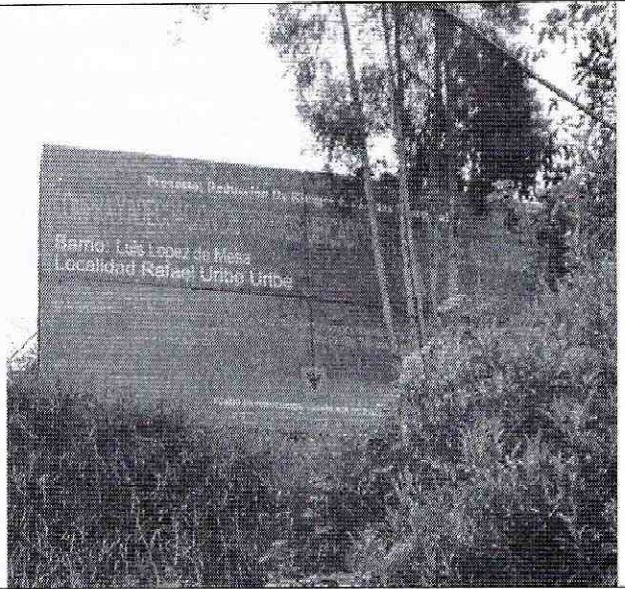
Con una inspección visual muy rápida de la parte baja del talud, inmediatamente abajo de la vivienda de la Diagonal 32G Sur No. 14A-60 Interior 1, pueden identificarse claramente los remanentes de una vivienda que existió en dicho sector y que posiblemente también fue evacuada por causa del riesgo generado por el talud de corte. Adicionalmente, en la parte alta del talud, e inmediatamente después y hacia el oriente del preio de la Diagonal 32G Sur No. 14A-60 Interior 1, también se aprecian los terraplenes sobre los que se ubicaban varias viviendas; de igual manera puede apreciarse una valla en la que se advierte de la "compra y reubicación de predios en zonas de alto riesgo" realizada por el FOPAE (Fotografía 2); no se observó información relacionada con el año en la que dicha valla fue instalada.

Fotografía 2. Vista parcial de la valla informativa de "compra y adecuación de predios" por parte del FOPAE, localizada a unos 25 m al oriente del predio de la Diagonal 32G Sur No. 14A-60 Interior 1.

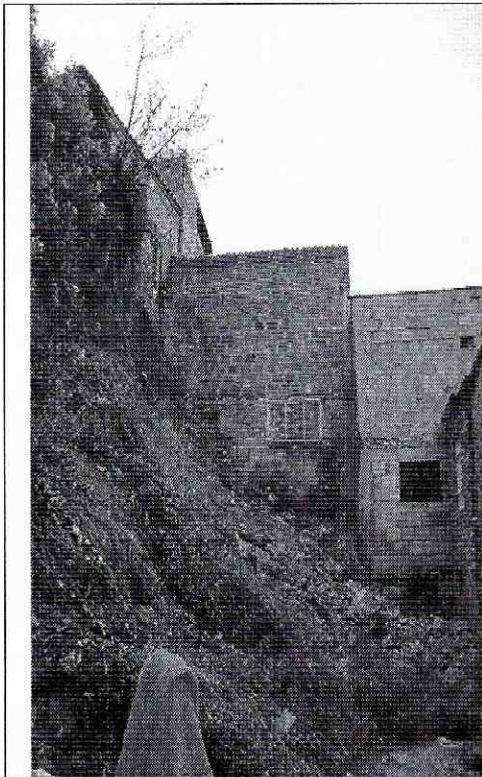
Posiblemente a causa de la carencia de medidas de estabilización y manejo de aguas en el talud de corte descrito, se presentó un proceso de remoción en masa el cual movilizó cerca de 6 m³ de material proveniente principalmente de la parte alta del talud de corte; el material se depositó en la parte baja del talud. El escarpe del proceso quedó alineado con el paramento del costado norte de la vivienda de la Diagonal 32G Sur No. 14A-60 Interior 1, por lo que la cimentación superficial de la misma quedó levemente expuesta (Fotografías 3 y 4).

Fotografía 3. Vista de perfil del talud de corte en cuya parte alta se ubica la vivienda visitada.

- Al responsable o responsables del predio de la Diagonal 32G Sur No. 14A-60 Interior 1 en el barrio Luis López de Mesa, evacuar de manera definitiva la vivienda emplazada en dicho predio.
- Incluir con Prioridad Técnica 1 en el Programa de Reasentamiento de Familias Localizadas en Zonas de Alto Riesgo No Mitigable, el predio de la Diagonal 32G Sur No. 14A-60 Interior 1 del barrio Luis López de Mesa de la Localidad de Rafael Uribe Uribe, en donde habita el señor Cesar Mauricio Cancelada y su familia.
- A la Alcaldía Local de Rafael Uribe Uribe, desde su competencia, adelantar las acciones administrativas tendientes a verificar el cumplimiento de las recomendaciones impartidas mediante este Diagnóstico Técnico con el objeto de proteger la integridad física de los habitantes del predio visitado.

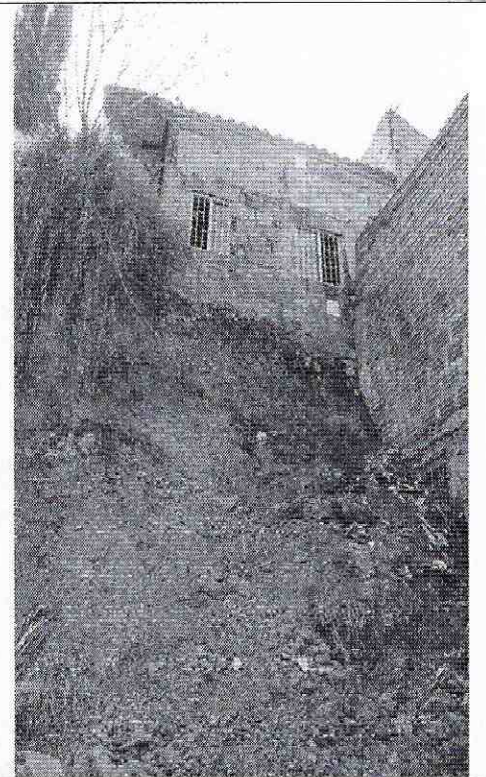
Si bien durante la visita no se apreciaron daños o afectaciones en la vivienda, ante la posibilidad de un avance retrogresivo del proceso de remoción en masa, en combinación con las deficiencias de diseño y construcción de la vivienda, en especial, la carencia de vigas que garanticen el amarre de los demás elementos estructurales, se consideró que la estabilidad estructural el costado norte de la vivienda podría verse afectada en el corto plazo ante cargas normales de servicio. Es de destacar que en el extremo norte de la vivienda se encuentran localizados el baño y la cocina. Por lo anterior, durante la visita técnica se solicitó la evacuación de la vivienda emplazada en el predio de la Diagonal 32G Sur No. 14A-60 Interior 1.

Fotografía 4. Vista de la cara del talud de corte; en la parte alta, la vivienda de la Diagonal 32G Sur No. 14A-60 Interior 1.
