DIAGNÓSTICO TÉCNICO No. DI-5094
SUBDIRECCIÓN DE EMERGENCIAS
COORDINACIÓN DE ASISTENCIA TÉCNICA
Evento No. 109150

DIRECCIÓN:	Carrera 13 No 32 – 44 Sur	ÁREA DIRECTA:	0.1 Ha		
BARRIO:	Hospital San Carlos	POBLACIÓN ATENDIDA:	950		
UPZ:	38 San José	FAMILIAS	800	ADULTOS	750
LOCALIDAD:	18 Rafael Uribe	NIÑOS	200		
CHIP	AAA0007ONUZ	PREDIOS EVALUADOS	1		
		DOCUMENTO REMISORIO	CR-11135

Los días 15 y 16 de Diciembre del año 2010, personal del Fondo de Prevención y Atención de Emergencias – FOPAE, realizó visita técnica al Hospital San Carlos donde se identificó en la parte oriental del Edificio Carlos Lleras un proceso de remoción en masa, cuyas características se describen a continuación:

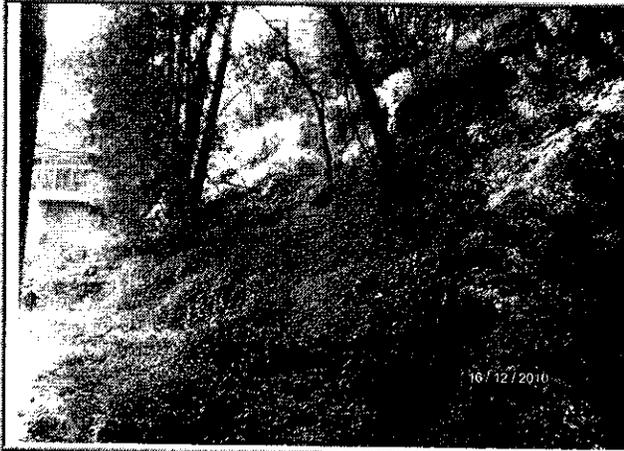
Se presentó un fenómeno de remoción en masa aproximadamente (40) m³ de capa vegetal y suelo residual en un talud de corte de 12 metros de altura y 8 metros de longitud, con una inclinación aproximada de 40°, ubicado sobre el costado oriental al interior del Hospital San Carlos, (Edificio Carlos Lleras), que afecta el paso peatonal, desprovisto de medidas de protección y contención y de sistemas de manejo de aguas superficiales y subsuperficiales en la parte alta y baja del mismo, así mismo se observó la pérdida de verticalidad de 4 individuos arbóreos de aproximadamente 6 a 7 metros de altura, lo que podría afectar estructuralmente a la edificación, dado que podrían golpearla al momento de volcarse totalmente.

Fotografía 1. Vista general del proceso de remoción en masa. 16 de Diciembre de 2010

- A los habitantes y/o responsables del predio localizado en la Carrera 13 No 32 – 44 Sur de la Localidad de Rafael Uribe, mantener la restricción parcial de uso del paso peatonal localizado al oriente en la parte posterior del Edificio Carlos Lleras del escarpe evaluado, hasta que se lleveri a cabo las obras tendientes a la estabilización, restauración geomorfológica y recuperación ambiental del talud.

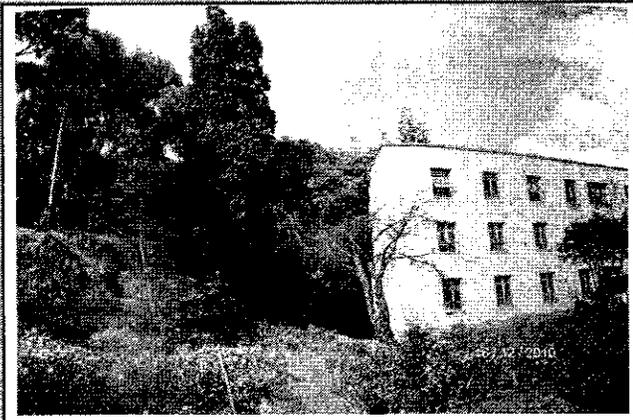
Fotografía 5. Vista General del edificio Carlos Lleras que puede presentar afectación por la pérdida de verticalidad de individuos arbóreos. 16 de Diciembre de 2010.

- La estabilidad estructural y la funcionalidad del predio de la Carrera 13 No 32 – 44 Sur (Edificio Carlos Lleras), en el cual se emplaza algunas oficinas del archivo del Hospital San Carlos de la Localidad de Rafael Uribe, se encuentra comprometido en la actualidad debido a la pérdida de suelo de confinamiento para el predio en comento, situación asociado al proceso de remoción en masa identificado al costado oriental de la edificación, por lo que se recomienda a la Alcaldía Local de Rafael Uribe para realizar las gestiones pertinentes para hacer cumplir la recomendación de restricción parcial de uso del paso peatonal hasta tanto se garantice la estabilidad estructural del talud. Cabe decir que la edificación no se encuentran comprometidas en el corto plazo ante cargas normales de servicio por causa del proceso retrogresivo de inestabilidad.

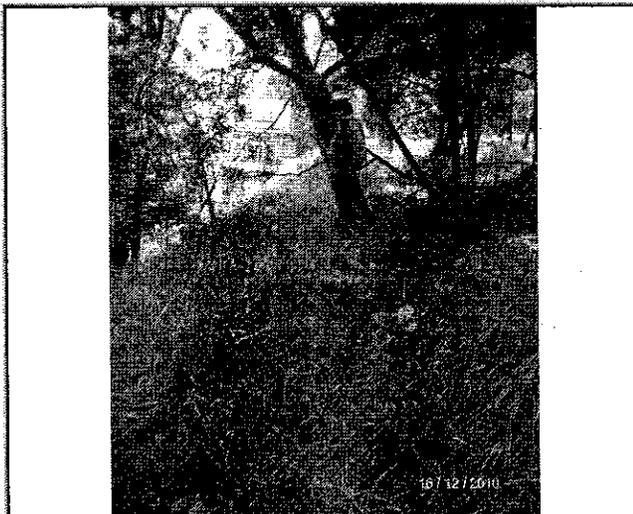
Fotografía 7. Vista General de la parte alta del talud afectado. Se observan cárcavas profundas a 2 metros del talud. 16 de Diciembre de 2010.

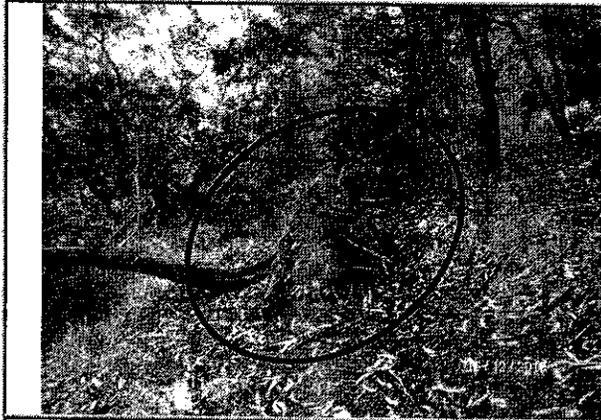
Fotografía 9. Vista general de la parte alta al sur de los tanques de almacenamiento de agua del hospital San Carlos. Obsérvese la topografía y la pérdida de verticalidad y volcamiento de algunos individuos arbóreos. 16 de Diciembre de 2010.

- Se solicita a través de la Red Distrital de Emergencia, apoyo por parte de Jardín Botánico, para que realice una valoración de los árboles que presentan pérdida de verticalidad y se encuentran localizados en la zona de influencia del proceso de remoción en masa identificado y descrito en este diagnóstico técnico, especialmente para que se agilice la tala del árbol ubicado en la parte posterior del talud de corte de la parte posterior.

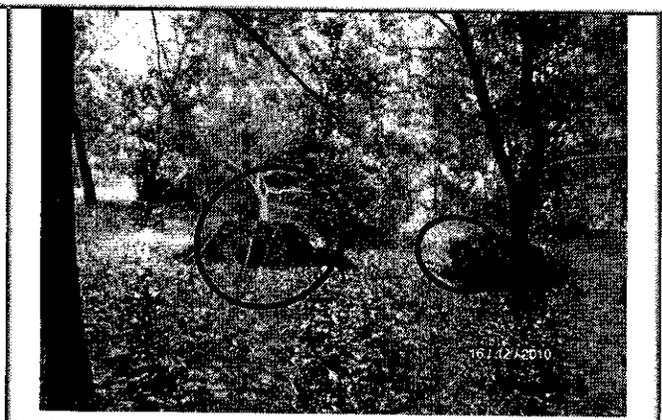
Fotografía 10. Vista general de la parte alta al sur de los tanques de almacenamiento de agua del hospital San Carlos. Se observa en el terreno el volcamiento de arboles a favor de la pendiente topográfica asociado posiblemente a procesos de replación en la zona. 16 de Diciembre de 2010.

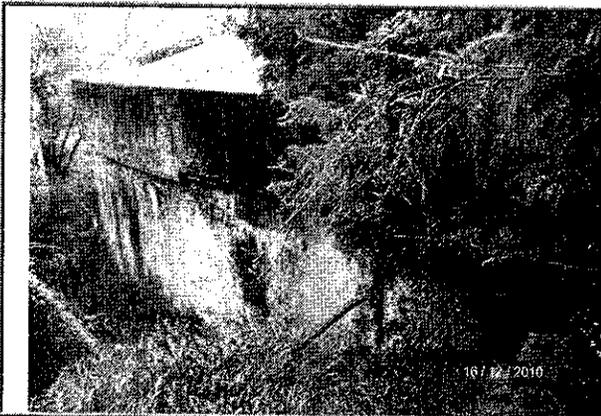
Fotografía 11. Vista general de los tanques de almacenamiento de agua del hospital San Carlos. No se observan ningún tipo de afectación estructural o de estabilidad de los mismos. 16 de Diciembre de 2010.

- A los responsables del predio localizado en la Carrera 13 No 32 – 44 Sur de la Localidad de Rafael Uribe, afectado por los procesos de remoción en masa identificados al sur de los tanques de almacenamiento de agua de la Hospital San Carlos, hacer un seguimiento permanente de las condiciones de estabilidad de los tanques y del sector en general, e
