.DIAGNÓSTICO TÉCNICO DI – 5102
SUBDIRECCIÓN DE EMERGENCIAS
COORDINACIÓN DE ASISTENCIA TÉCNICA
Evento SIRE No. 108972

DIRECCIÓN:	Cr 8 # 2-73	ÁREA DIRECTA:					
BARRIO:	Santa Bárbara Centro	POBLACIÓN ATENDIDA:		13			
UPZ:	95 Las Cruces	FAMILIAS	4	ADULTOS	10	NIÑOS	3
LOCALIDAD:	3 – Santa fe	PREDIOS EVALUADOS		1			
CHIP		DOCUMENTO REMISORIO		CR-11183

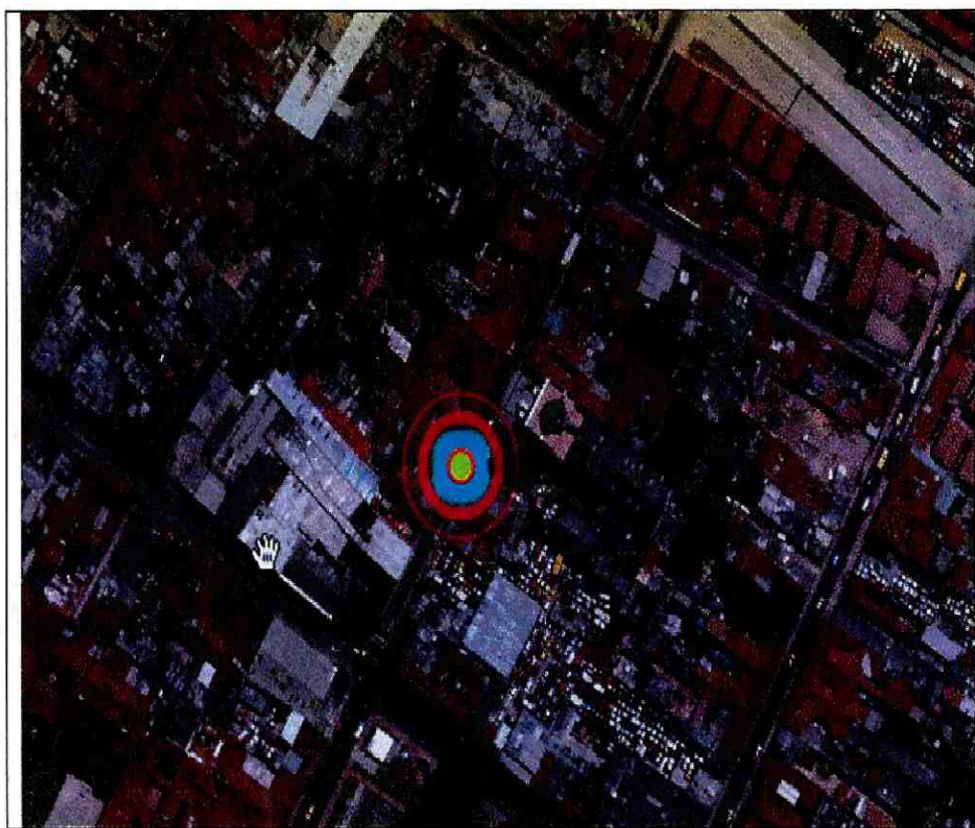
Fotografías 1. Detalle de ubicación del predio en orto-fotografía en donde se aprecia la cubierta en teja de barro.
