DIAGNÓSTICO TÉCNICO DI - 5106
SUBDIRECCIÓN DE EMERGENCIAS
COORDINACIÓN DE ASISTENCIA TÉCNICA
EVENTO No. 109006

DIRECCIÓN:	Carrera 4 No. 182 - 25	ÁREA DIRECTA:	0.05 Ha				
BARRIO:	El Codito	POBLACIÓN ATENDIDA:	10				
UPZ:	9 - Verbenal	FAMILIAS	6	ADULTOS	7	NIÑOS	3
LOCALIDAD:	1 - Usaquén	PREDIOS EVALUADOS	2				
CHIP	-----	DOCUMENTO REMISORIO	CR-11165

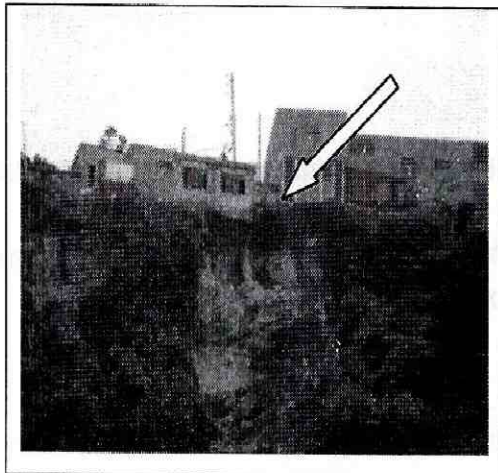
La vivienda donde habita el señor Henry Arevalo y su familia, consiste en una construcción de un (1) nivel en mampostería no confinada con cubierta en teja de zinc soportada por elementos de madera. La vivienda se localiza en la corona de un talud de corte de cerca de 30 m de altura, el cual carece de medidas de estabilización y de manejo de aguas. La vivienda donde habita el Señor Luis Angel Rodríguez, consiste en una construcción en material de recuperación con cubierta de teja de zinc, en la cual funciona una carpintería, esta vivienda se localiza en la parte inferior del talud.

Fotografía 1. Vista general del talud en roca de antiguo frente de explotación minera localizado hacia el costado occidental del predio evaluado, y desde el cual se presentan frecuentes desprendimientos de materiales.

- Evaluar la viabilidad técnica de Incluir en la Base de Datos de Sitios para Intervención por Fenómenos de Remoción en Masa de la DPAAE, para que se gestione por parte de la entidad o entidades competentes, la realización de estudios, y diseños y la ejecución de obras de mitigación de riesgo a lo largo del talud de roca fracturada ubicado hacia el costado oriental del predio ubicado en la Carrera 4 No. 181 – 25 (Manzana 3 – Lote 8A), Barrio El Codito de la Localidad de Usaquén, con el fin de garantizar la estabilidad y habitabilidad de las viviendas ubicadas hacia el costado occidental del predio mencionado, los cuales podrán resultar afectados ante desprendimientos importantes de roca desde el talud, una vez sea adecuado el predio incluido en el programa de reasentamiento.

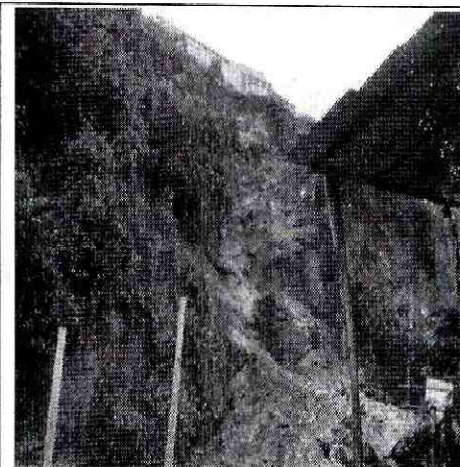
Se presentó un desprendimiento de tierras de aproximadamente 30 m³ de materiales provenientes del talud de corte, sobre el cual se encuentra construida la vivienda ubicada en la Carrera 4 No. 182-25 (Manzana 3 – Lote 8A), Barrio El Codito de la Localidad de Usaquén, en el que habita el Sr. Henry Arevalo y su familia, se estableció que el suelo de soporte de esta estructura se encuentra comprometido en el corto plazo, teniendo en cuenta que esta construcción se realizó en la corona de un talud de antigua explotación minera y que el suelo de soporte presenta frecuentes desprendimientos de materiales, por lo cual la habitabilidad y estabilidad de este predio están comprometidas en el corto plazo .

Fotografía 2. Vista general del talud sobre el cual se encuentra emplazada el predio ubicado en la Carrera 4 No. 182-25 del barrio El Codito de la Localidad de Usaquén

- La estabilidad y habitabilidad de la vivienda ubicada en la Carrera 4 No. 182 - 25 (Manzana 3 - Lote 8A), Barrio El Codito de la Localidad de Usaquén, se encuentra actualmente comprometida por desprendimiento de materiales del talud de roca fracturada sobre el cual se encuentra la cimentación de esta vivienda.

- Incluir en el programa de reasentamiento con Prioridad Técnica 1 el predio ubicado en la Carrera 4 No. 182 – 25 (Manzana 3 – Lote 8A), Barrio El Codito de la Localidad de Usaquén, en el que habita el Sr. Henry Arevalo y su familia, debido a que la estabilidad y la habitabilidad de dicho predio se encuentran comprometidas en el corto plazo, por la pérdida de suelo de cimentación de la vivienda en comento. Adicionalmente, dadas las deficiencias constructivas observadas en la edificación, la estabilidad de la edificación puede verse afectada ante cargas dinámicas tipo sismo.

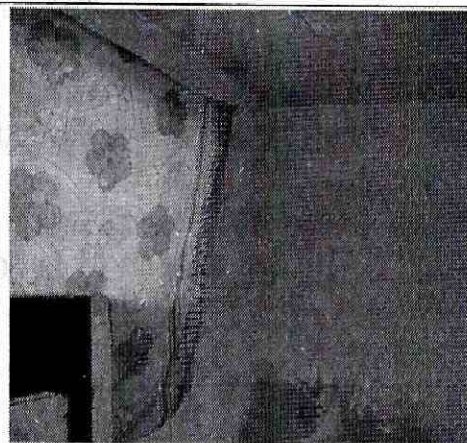
Fotografía 3. Exceso de humedad que afecta el muro de cerramiento del costado occidental de la vivienda.

No.	NOMBRE	DIRECCIÓN	P	A	N	DAÑOS EN VIVIENDA
1	Henry Arevalo	Carrera 4 No. 182-25	5	2	3	Sin daños estructurales, pero con afectación por exceso de humedad hacia el costado occidental y pérdida del suelo de soporte de la vivienda. Puede resultar afectado ante desprendimientos importantes desde el talud de corte localizado hacia el costado oriental de la edificación.
2	Luis Angel Rodríguez	Carrera 6ª No. 182ª-6?	5	5	0	Puede resultar afectado ante desprendimientos importantes desde el talud de corte localizado en el costado oriental de la edificación.
