**DIAGNÓSTICO TÉCNICO No. DI-5116**  
**SUBDIRECCIÓN DE EMERGENCIAS**  
**COORDINACIÓN DE ASISTENCIA TÉCNICA**  
**RADICADOS FOPAE 2010ER17921 Y 2011ER267**

<b>ATENDIÓ</b>	<b>SONIA CLAUDIA FORERO ACEVEDO</b>			<b>SOLICITANTE:</b>
<b>COE:</b>	20	<b>MOVIL:</b>	21	<b>Comunidad</b>
<b>FECHA:</b>	24 de enero del 2011	<b>HORA:</b>	12:00	-Vigencia: Temporal mientras no se modifiquen significativamente las condiciones físicas del sector.

<b>DIRECCIÓN:</b>	Carrera 15 Bis Este No 57 – 02 Sur Carrera 15 Bis Este No 57 – 10 Sur Carrera 15 Bis Este No 57 – 16 Sur Carrera 15 Bis este No 57 – 20/24 Sur	<b>ÁREA DIRECTA:</b>	0.26 Ha
<b>BARRIO:</b>	San Rafael – Usme	<b>POBLACIÓN ATENDIDA:</b>	12
<b>UPZ:</b>	51 Los Libertadores	<b>FAMILIAS</b>	4
<b>LOCALIDAD:</b>	4 San Cristóbal	<b>ADULTOS</b>	11
		<b>NIÑOS</b>	1
		<b>PREDIOS EVALUADOS</b>	4
<b>CHIP:</b>	AAA0004YNRJ AAA0004YNPA AAA004YBOM AAA0004YNNX / 4YNDE	<b>DOCUMENTO REMISORIO</b>	CR -11224

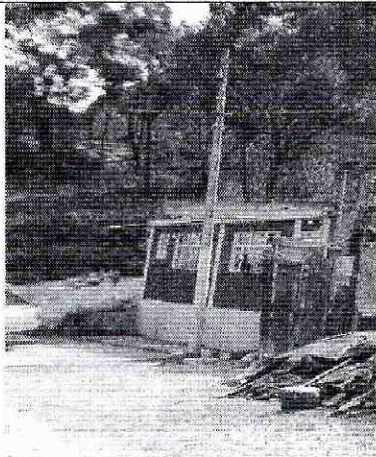
DIRECCION	DESCRIPCION	REGISTRO
Carrera 15 Bis Este No 57 – 02 Sur	Vivienda de un nivel en mampostería simple, no se inspeccionó internamente debido a que no se encontraba personas en la vivienda, de acuerdo a información de los vecinos habita una persona mayor, en la parte posterior de la vivienda se observa un talud de corte realizado para su emplazamiento sin medidas de estabilización ni manejo de las aguas superficiales y subsuperficiales.

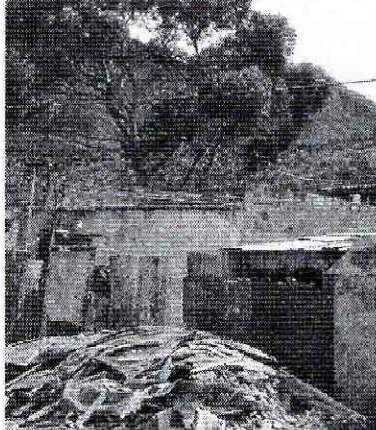
Carrera 15 Bis Este No 57 – 10 Sur	Casa lote de 12m de ancho por 40m de fondo, vivienda ubicada en la parte posterior del lote, es de un nivel construida en mampostería simple sin confinamiento, en los muros laterales de las habitaciones posteriores costado sur, se observaron fisuras de 2mm por 0.50 a 1m de longitud, en la parte posterior de la vivienda se observa un talud de corte realizado para su emplazamiento sin medidas de estabilización ni manejo de las aguas superficiales y subsuperficiales.

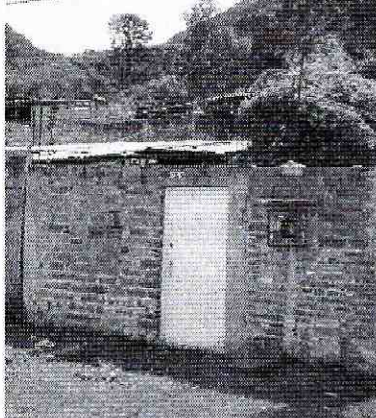
Carrera 15 Bis Este No 57 – 16 Sur	Casa lote de 6m de ancho por 40m de fondo, vivienda ubicada en la parte posterior del lote, construida en un nivel en mampostería simple, Se observaron grietas de 1cm a 0.5 cm por .50 a 1.0m de longitud, en los muros posteriores, fisuras causadas debido a las deficiencias constructivas de la vivienda, la cual no posee estructuras de columnas ni vigas de confinamiento, adicional se observa en el mismo muro bastante humedad causada por la falta de manejo de las aguas superficiales y subsuperficiales por el talud de corte realizado para su emplazamiento.

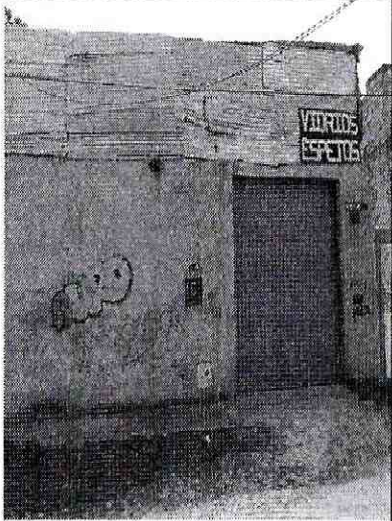
<p>Carrera 15 Bis Este No 57 - 24 Sur</p>	<p>Predio de 12m de ancho por 40m de fondo, emplazada en forma de terrazas, vivienda de 4 niveles, su construcción se ha realizada por sectores en forma descendente, en mampostería sin confinamiento, el cuarto nivel en la parte posterior se observa un talud de corte realizado para su emplazamiento, en el muro posterior se observó grietas de aberturas de 1cm a 0.5cm por 1.5 a 1.0m de longitud, causadas por las deficiencias constructivas, la cual no posee estructuras de columnas ni vigas de confinamiento, en los demás niveles se observa elementos estructurales tipo columnas pero no se observan vigas de confinamiento. Se observó en el primer nivel un muro divisorio deteriorado, agrietado por la falta de mantenimiento, deficiencias constructivas, construido sobre un talud de corte, el cual carece de bases de cimentación, obras de estabilización. Comot también se observó humedad en el muro y en la placa de contrapiso del primer nivel causado por la falta de estructuras de drenaje de la vivienda provenientes de los taludes de corte realizado para el emplazamiento de la vivienda mediante terrazas.</p>

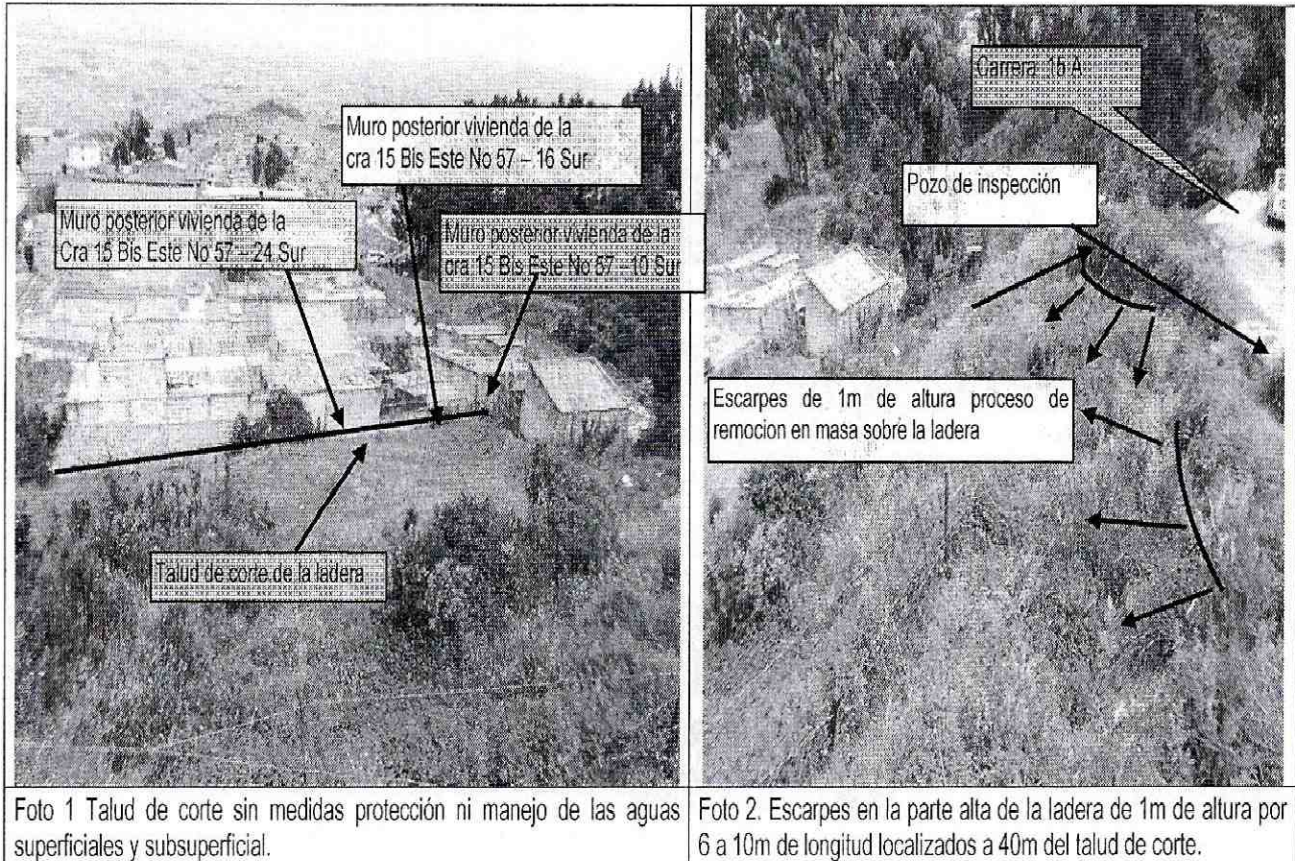
Se presentó un proceso de remoción en masa en la parte alta de una ladera de 60m de longitud por 40m de altura y pendiente entre los 45° a 60°, identificando escarpes verticales de 0.5m a 1m de alto por 6 a 10m de longitud, proceso que actualmente no ha generado compromisos de estabilidad y habitabilidad de las viviendas del sector.

En la parte baja de la ladera se observó un talud de corte entre predios privados de 2.0m de alto por 60m de largo y pendiente 90°, realizado para el emplazamiento de las viviendas ubicadas en la Carrera 15 Bis Este No 57 – 02 Sur, Carrera 15 Bis Este No 57 – 10 Sur, Carrera 15 Bis Este No 57 – 16 Sur y Carrera 15 Bis Este No 57 – 24 Sur, de manera antrópica y anti-técnica, sin medidas de protección y estabilización, el cual no cuenta con un sistema de manejo de las

Foto 1 Talud de corte sin medidas protección ni manejo de las aguas superficiales y subsuperficial.

Foto 2. Escarpes en la parte alta de la ladera de 1m de altura por 6 a 10m de longitud localizados a 40m del talud de corte.

- A los responsables de dichos predios implementar adecuadas medidas de estabilización en el talud de corte, con el apoyo de personal idóneo, mediante la implementación de obras de protección geotécnica, las cuales deberán contar con sistemas de drenaje para la evacuación de las aguas superficiales y subsuperficiales, con el fin de garantizar la estabilidad de los mismos y de las viviendas del sector.

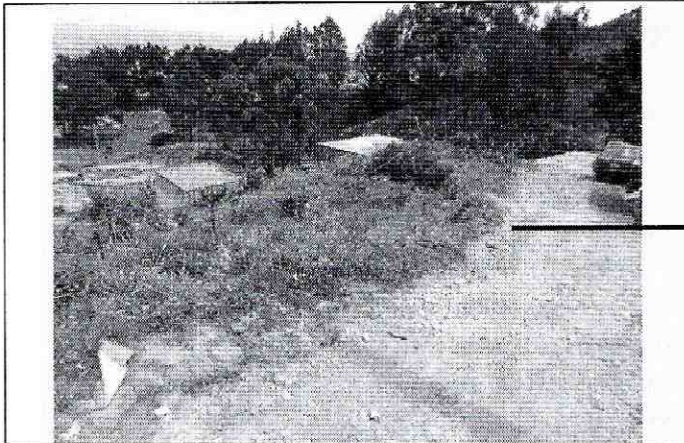
Foto 3 Vía Local carrera 15 A entre Diag 56G y Calle 69G ubicada en la parte alta de de ladera.

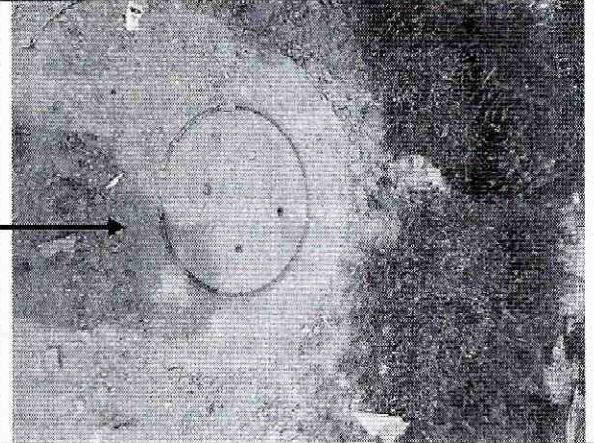
Foto 4. Pozo ubicado en la vía sobre la parte alta de la ladera.

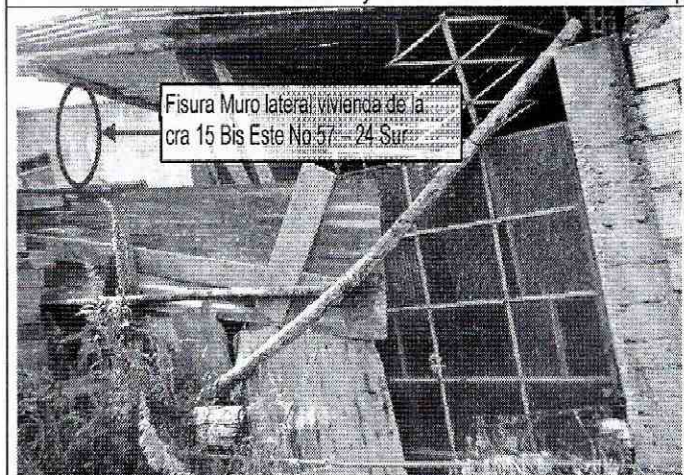
Foto 6. Patio interior vivienda ubicada en la Cra. 15 Bis E 57-24 al fondo se observa muro lateral fisurado construcciones antiguas de más de 50 años.

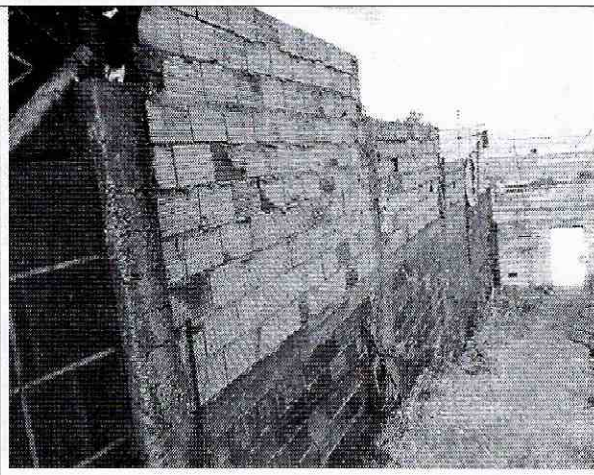
Foto 7. Muro de cerramiento lateral del predio de la Cra. 15 Bis E 57-24 realizado mediante terrazas con deficiencias constructivas y falta de manejo de las aguas.

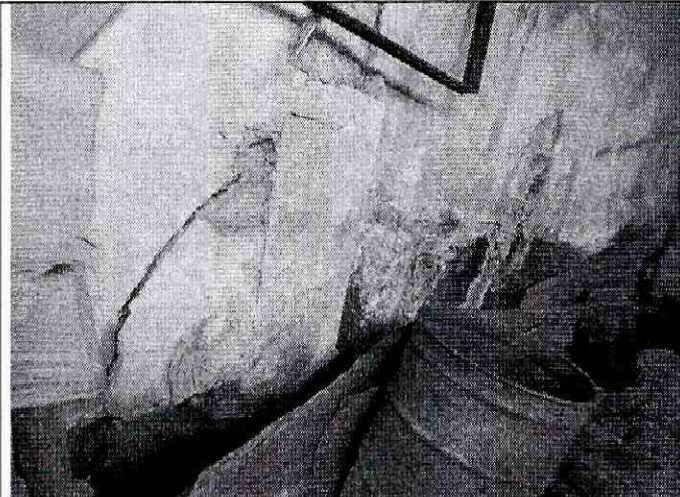
Foto 8. Muro divisorio deteriorado agrietado por la falta de mantenimiento, deficiencias constructivas de la vivienda ubicada en la Cra. 15 Bis E 57-24 Sur construido en forma de terraza sobre un talud de corte, el cual carece de bases de y manejo de las aguas subsuperficial.

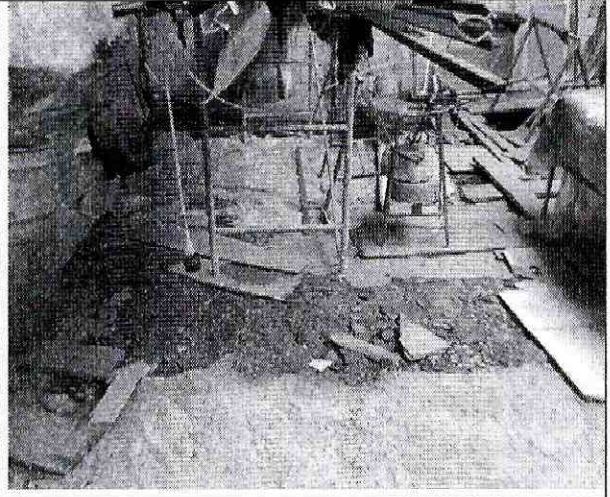
Foto 9. Filtración de las aguas por falta de manejo de las aguas subsuperficial en el talud de corte, en las terrazas y costados laterales del predio ubicada en la Cra. 15 Bis E 57-24.

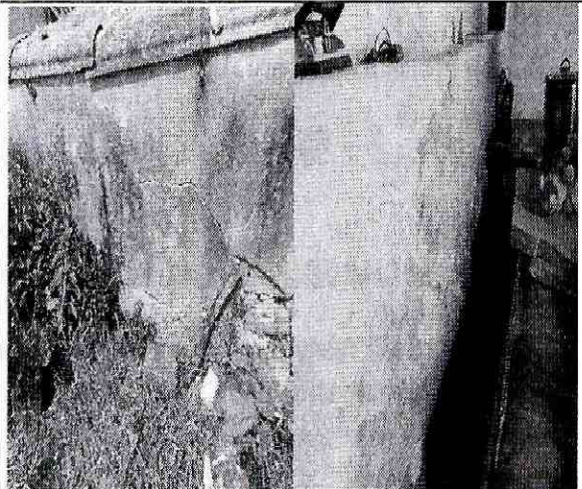
Foto 11. Muro deteriorado con fisuras de 5 a 7 mm habitación posterior vivienda de la Carrera 15 Bis E No 57- 16 Sur,

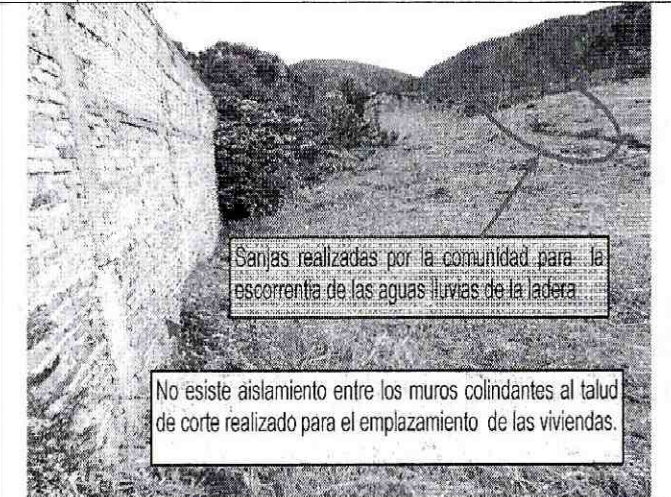
Las grietas observadas en los muros posiblemente son causadas por las deficiencias constructivas de las viviendas y por la falta de una estructura de protección del talud de corte, ya que los muros laterales posteriores de las viviendas, están soportando la carga ejercida por el terreno que conforma el talud de corte, debido a que no existe distancia de aislamiento entre los muros y dicho talud.

Adicionalmente en los muros posteriores de las viviendas se observa humedad causadas por la falta del aislamiento entre los muros posteriores de las viviendas y el talud de corte, como también por la carencia de estructuras de drenaje en el talud de corte para el manejo de las aguas superficiales y subsuperficiales por medio de filtros y/o cunetas para la interceptación de estas.

Foto 12. Muros posteriores a los predios evaluados sin aislamiento al Talud de corte y sin un sistema de manejo de las aguas lluvias.

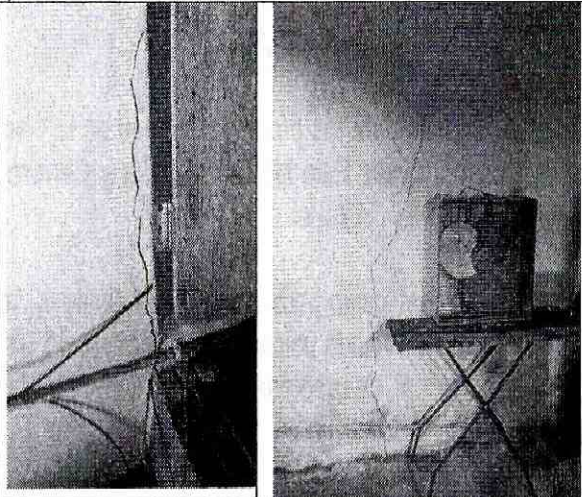
Foto 13 y 14 Fisura muros divisorios la Carrera 15 Bis E No 57- 24 Sur por fallas constructivas.
