DIAGNÓSTICO TÉCNICO No. DI-5117
SUBDIRECCIÓN DE EMERGENCIAS
COORDINACIÓN DE ASISTENCIA TÉCNICA
EVENTO 112616

DIRECCIÓN:	Carrera 12 Este No 9 - 44 Sur Carrera 13 A Este No 9A - 13 Sur	ÁREA DIRECTA:	0.4 Ha				
BARRIO:	Montearlo	POBLACIÓN ATENDIDA:	14				
UPZ:	32 - San Blas	FAMILIAS	3	ADULTOS	6	NIÑOS	8
LOCALIDAD:	4 - San Cristóbal	PREDIOS EVALUADOS	2				
CHIP	AAA0001JTJLF	DOCUMENTO REMISORIO	CR - 13850

REMOCIÓN EN MASA

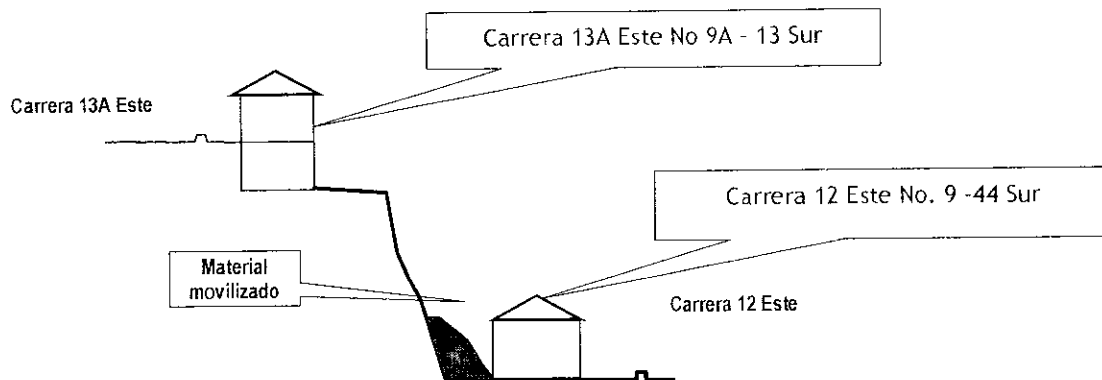
Figura No. 3. Perfil de los predios evaluados en el Barrio Montecarlo en la Localidad de San Cristóbal.

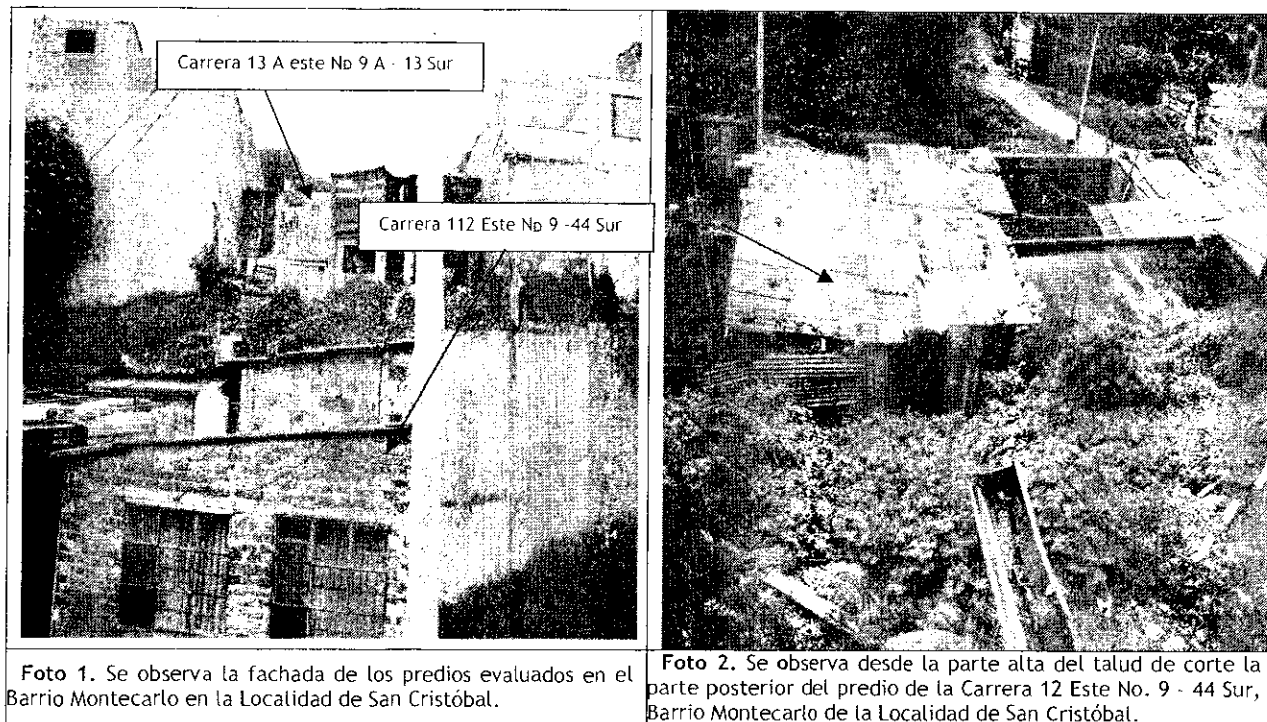
Se identificó un proceso de remoción en masa de carácter local tipo flujo de lodos y detritos, que conformaron un volumen de material de aproximadamente 2 metros cúbicos, los cuales se desprendieron de un talud de corte de aproximadamente 3 metros de altura, con pendiente cercana a los 80 grados y longitud aproximadamente de 3 metros, a lo largo de los cuales no se identificaron sistemas de protección, ni sistemas para dar manejo a las aguas de escorrentía superficial y subsuperficial, el talud de corte en mención posiblemente fue implementado para la adecuación del terreno y posterior emplazamiento de los predios de la Carrera 12 Este No. 9 - 44 Sur y el predio de la Carrera 13A Este No. 9A - 13 Sur. De esta manera, el flujo de lodos y detritos se depositó en la parte baja del talud de corte, hacia el costado Sur occidental (parte posterior) del predio de la Carrera 12 Este No. 9 - 44 Sur, impactando el cerramiento en lamina de zinc de la vivienda.

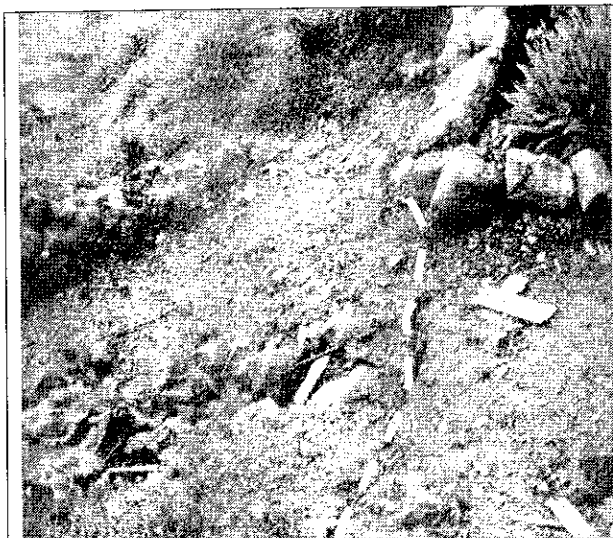
Entre las posibles causas por las cuales se presentó el proceso de remoción en masa de carácter local tipo flujo de lodos y detritos identificado en el predio de la Carrera 12 Este No. 9 - 44 Sur, esta la falta de medidas de estabilización y la falta de medidas para dar manejo a las aguas de escorrentía superficial y subsuperficial en el talud de corte ubicado entre el predio de la Carrera 12 Este No. 9 - 44 Sur y el predio de la Carrera 13A Este No. 9A - 13 Sur.

Foto4. Se observa la grieta de tracción localizada en la parte alta del talud de corte el cual se encuentra entre el predio de la Carrera 13A este No 9A -13 Sur y la Carrera 12 Este No 9 -44 Sur.

- *“De igual forma, en el caso de no existir restricciones y/o condicionamientos al uso del suelo, se deberá reconfirmar y estabilizar el talud de corte ubicado en la parte posterior (costado oriental) del predio por parte de los responsables y/o propietarios del predio mediante la implementación de obras de protección geotécnica, adicionalmente, se deberá implementar un sistema de drenaje para la evacuación de las aguas superficiales y subsuperficiales, con el fin de garantizar la estabilidad del mismo y de la vivienda donde habita el Señor Justo Pastor Cifuentes”.*

- Al responsable o responsables del predio mantener la restricción parcial de uso del patio posterior de manera preventiva hasta tanto se garantice las condiciones de estabilidad del talud de corte.
- A la Alcaldía Local de San Cristóbal, desde su competencia, adelantar las acciones administrativas tendientes a verificar el cumplimiento de las recomendaciones impartidas
