DIAGNÓSTICO TÉCNICO No. DI-5122
SUBDIRECCIÓN DE EMERGENCIAS
COORDINACIÓN DE ASISTENCIA TÉCNICA
EVENTO 110133

DIRECCIÓN:	Carrera 18 J Bis No 76 A - 07 Sur	ÁREA DIRECTA:	0.012		
BARRIO:	Naciones Unidas	POBLACIÓN ATENDIDA:	1		
UPZ:	67 Lucero	FAMILIAS	1	ADULTOS	1
LOCALIDAD:	Ciudad Bolívar	PREDIOS EVALUADOS	1		
CHIP:	AAA0026TCBS	DOCUMENTO REMISORIO	CR 14440

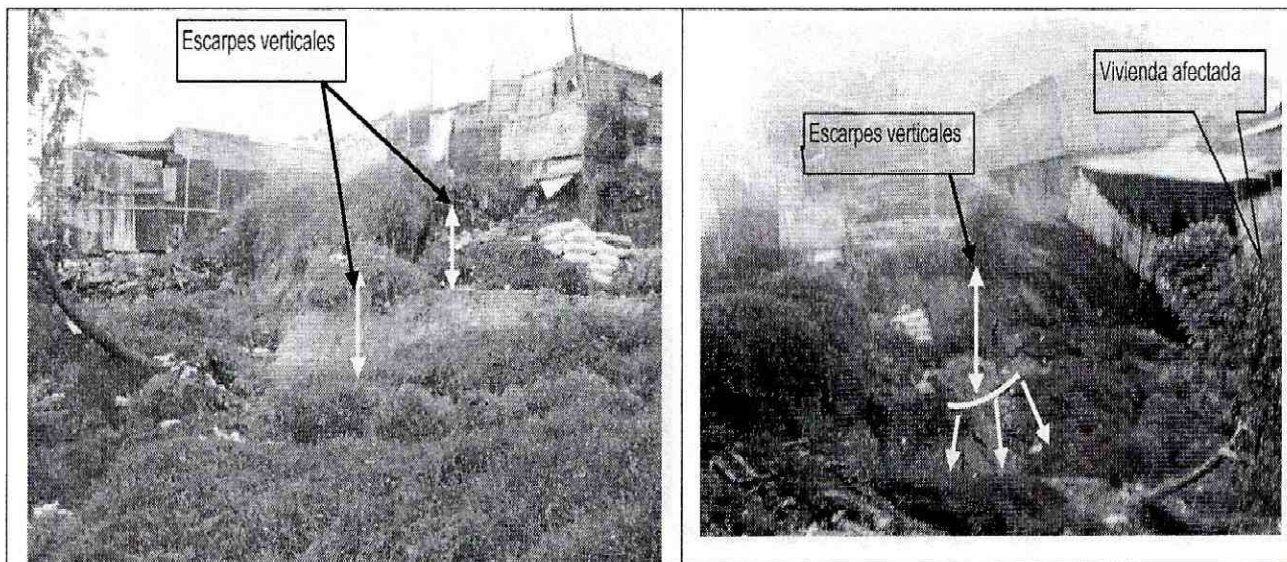
Adicionalmente, de acuerdo a la inspección visual realizada a la ladera en comento, se evidenciaron grietas de tracción de 2 a 5cm por 3m de longitud y escarpes verticales que inducen a un avance retrogresivo activo de un fenómeno de remoción en masa de carácter general en la parte alta de la ladera. De igual manera se observó vertimientos de las aguas servidas de los predios vecinos sobre dicha ladera.

Foto1 y 2. Escarpes verticales de 0.50 a 1m por 5 a 20m de longitud.

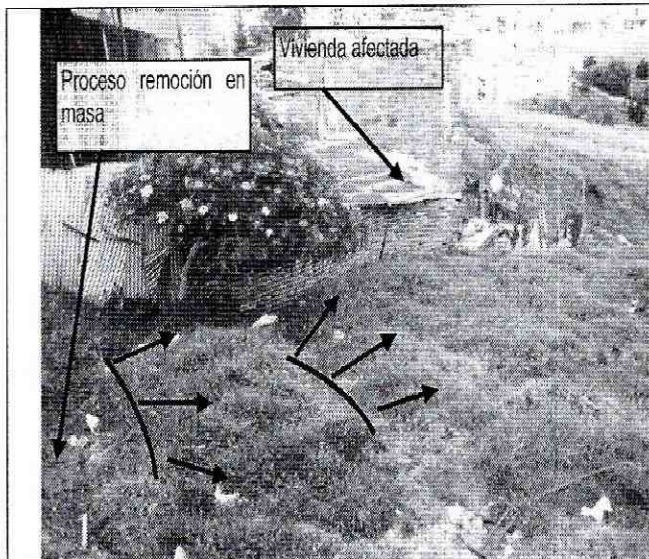
Se presenta el avance del material movilizado de un proceso de remoción en masa que se viene presentando en el sector evaluado, principalmente limos orgánicos y material de relleno, en una ladera de longitud de 30 m y pendientes entre 40 ° y 45 °, conformados superficialmente por material vegetal e individuos arbóreos. El volumen involucrado es de aproximadamente 30 m³, el cual se movilizó y se apoyó en el muro de cerramiento de la vivienda emplazada en el predio de la Carrera 18 J Bis No 76 A - 07 Sur, la cual resultó afectada por los empujes que este están generando contra la vivienda, principalmente el colapso parcial del muro perimetral directamente afectado.

Foto 3. Se observa el proceso Remoción en masa en la parte alta de la ladera

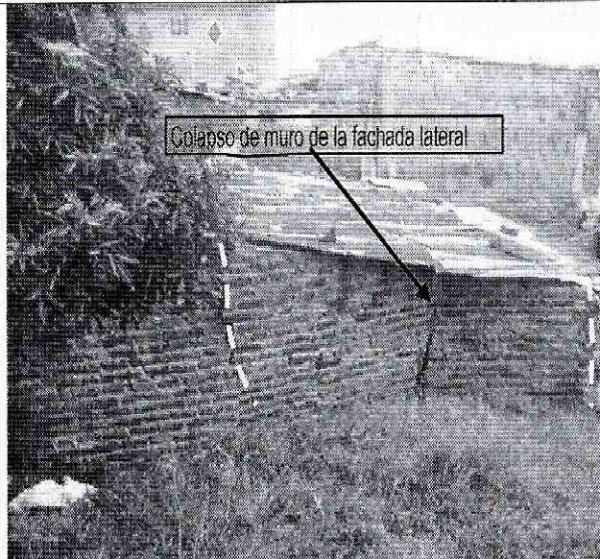
La vivienda emplazada en el predio de la Carrera 18 J Bis No 76 A - 07 Sur, es una edificación de un (1) nivel, construida en mampostería simple, piso en mortero sobre suelo afirmado y cubierta en asbesto cemento soportado por una estructura metálica la cual a su vez se apoya sobre los muros perimetrales de la misma, la cual presenta deficiencias constructivas como son la carencia de elementos estructurales de confinamiento y amarre tipo columnas y vigas, los empujes generados por el material movilizado, sobre el muro de cerramiento lateral del costado sur de la vivienda, produjo la pérdida de verticalidad y estabilidad el muro, el cual se fracturó en tres partes, marcando grietas verticales de más de 5cm por 2m de longitud, quedando comprometida la habitabilidad de la misma en el corto plazo, por el posible colapso parcial o total de la estructura afectada.

Foto 4. Se observa la fracturación del muro de cerramiento de la fachada lateral de la vivienda ubicada en la Cra. 18 J Bis No 76 A - 07

- Se recomienda evacuar e incluir con prioridad técnica Uno (1) al programa de Reasentamiento de Familias localizadas en alto riesgo NO mitigable, al predio ubicado en la Carrera 18 J Bis No 76 A - 07 Sur, en el Barrio Naciones Unidas de la Localidad de Ciudad Bolívar, donde habita el señor José Joaquín Pinzón Riaño.

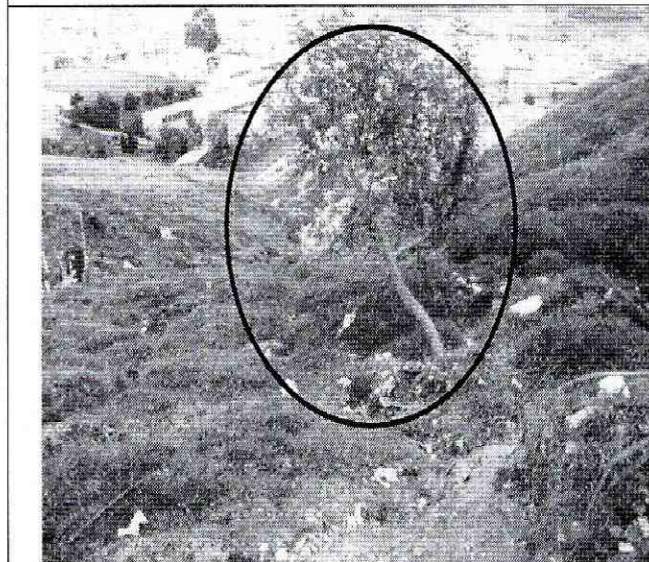
Foto 5. Se observa pérdida de verticalidad de individuos arbóreos.

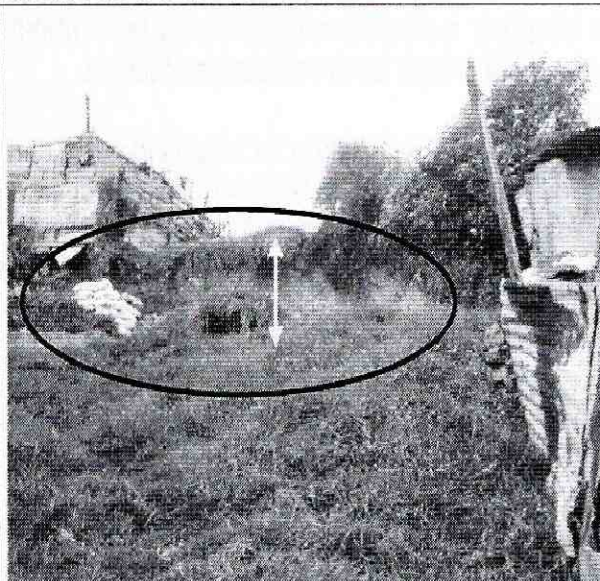
Foto 5. Se observa el escarpe vertical de 1m de altura en la parte alta de la ladera.

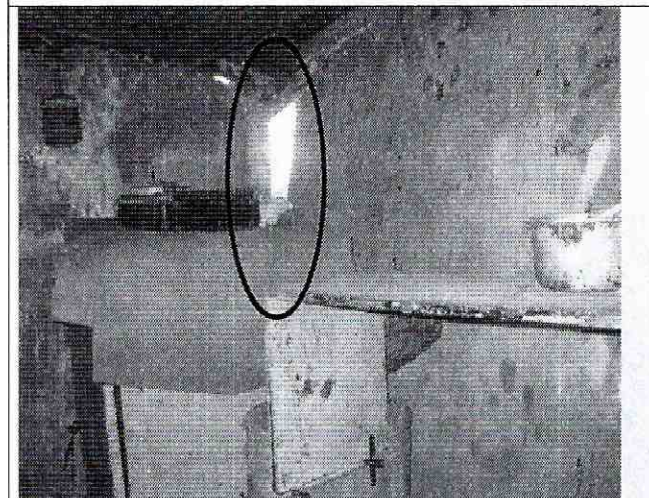
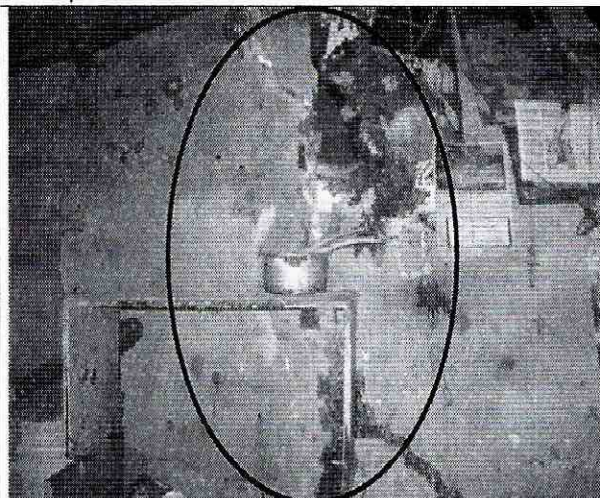
Foto 6 y 7. Se observa la rotura esquinera y grieta del muro de cerramiento lateral de la vivienda afecta.

#	NOMBRE	DIRECCIÓN	TELÉFONO	P	A	N	DAÑOS EN EDIFICACIÓN
1	José Joaquín Pinzón Riaño	Carrera 18 J No 76 A - 07 Sur	7 656723	1	1	0	Colapso del muro perimetral de la vivienda, debido a los empujes generados por el material que se viene movilizando.

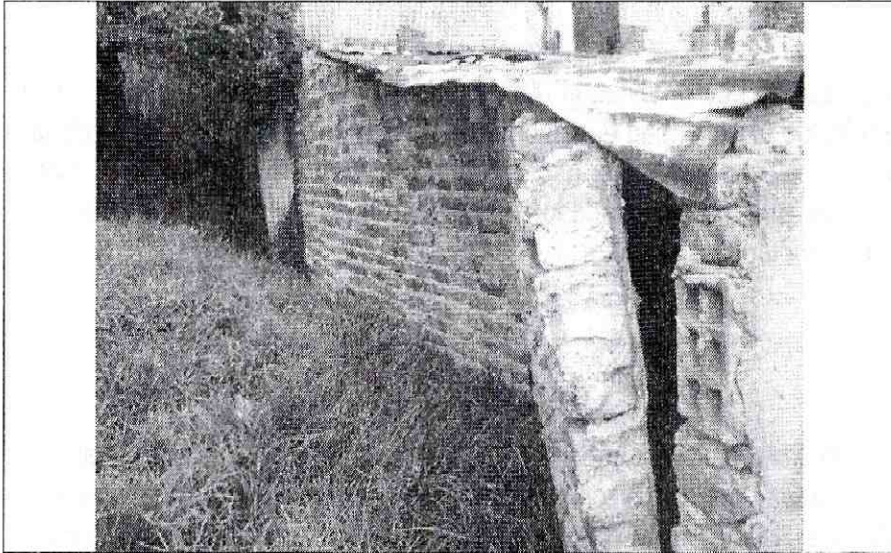
Foto 8. Se observa el desprendimiento de material vegetal que impacto y se deposito en el muro lateral de la vivienda afectada.
