DIAGNÓSTICO TÉCNICO DI - 5129
SUBDIRECCIÓN DE EMERGENCIAS
COORDINACIÓN DE ASISTENCIA TÉCNICA
RADICADO FOPAE No 2010ER16156

DIRECCIÓN:	Carrera 8C Este No. 84D - 28 Sur Carrera 8C Este No. 84D - 22 Sur Carrera 8C Este No. 84D - 04 Sur	ÁREA DIRECTA:	0.15 Ha
BARRIO:	Altos del Pino – Sector Bosque Central I	POBLACIÓN ATENDIDA:	28
UPZ:	57 Gran Yomasa	FAMILIAS:	8
LOCALIDAD:	5 - Usme	ADULTOS:	16
CHIP:	-----	NIÑOS:	12
		PREDIOS EVALUADOS:	3
		DOCUMENTO REMISORIO:	CR-11217

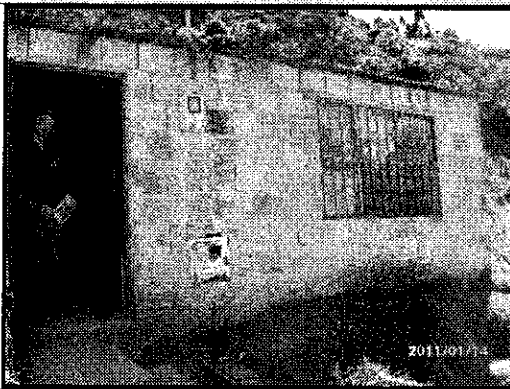
NO.	DIRECCION	Descripción del Predio y Afectación	REGISTRO FOTOGRAFICO
1	Carrera 8C Este No. 84D - 28 Sur	Vivienda de un (1) nivel, que hacia su parte frontal está construida en mampostería simple y suelo en mortero. Hacia la parte media se construyó una habitación en madera y laminas de zinc con suelo en placa de mortero. Hacia la parte posterior se ubica un patio y contiguo el talud de corte implementado posiblemente para el emplazamiento de la vivienda. Con base en la inspección visual realizada al interior del predio se evidenciaron deficiencias constructivas asociadas a la falta de elementos de confinamiento del tipo vigas y columnas; así mismo se observó perdida leve de verticalidad de los elementos de madera del costado oriental que componen la estructura de la habitación emplazada en la parte media del predio y humedad generalizada en todo ese costado.

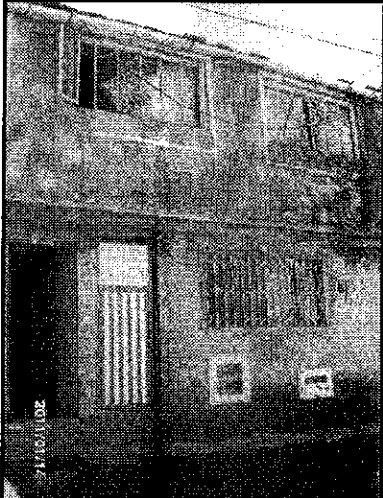
2	Carrera 8C Este No. 84D - 22 Sur	Vivienda de dos (2) niveles construida en mampostería simple parcialmente confinada con placa de contrapiso y entrepiso en concreto. Se evidencian filtraciones y humedad que afectan la placa de entrepiso y los muros de cerramiento del costado oriental de la vivienda. Además se observan fisuras de aproximadamente 3mm que describen patrones diagonales en pisos y muros de cerramiento y divisorios en el primer piso posiblemente relacionados con asentamientos diferenciales del terreno donde se emplaza.

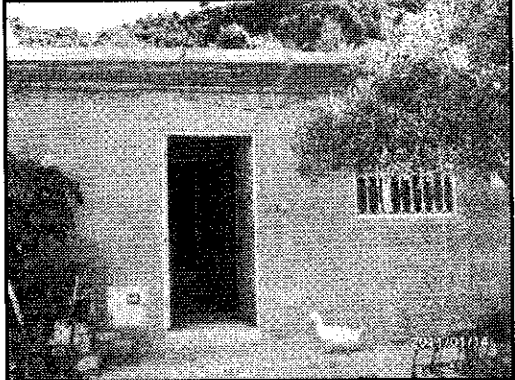
3	<p>Carrera 8C Este No. 84D - 04 Sur</p>	<p>Vivienda de un (1) nivel construida en mampostería simple parcialmente confinada con placa de contrapiso en concreto y cubierta liviana en láminas de zinc soportada directamente sobre los muros. Compuesta por un taller de madera donde se evidencian deficiencias constructivas relacionadas con la carencia de elementos estructurales de confinamiento tipo columnas y vigas. Se observa que el muro de la parte posterior ha perdido verticalidad dado el empuje del terreno y que el piso construido en material de relleno está siendo deformado por asentamientos del mismo.</p>

No.	NOMBRE	DIRECCIÓN	P	A	N	DAÑOS EN EDIFICACIÓN
1	Alberto Pérez	Carrera 8C Este No. 84D-04 Sur	3	2	1	Perdida de verticalidad del muro de cerramiento del costado oriental que componen la estructura del taller de madera, comprometiendo su funcionalidad en el corto plazo por lo que se emitió Acta de Restricción Parcial de Uso.

- Mantener la restricción parcial al Taller de Madera ubicado en la Carrera 8C Este No. 84D - 04 Sur, en el Barrio Altos del Pino de la Localidad de Usme, donde trabaja el Señor Alberto Pérez, hasta tanto se implementen medidas de estabilización en el talud de corte evaluado.

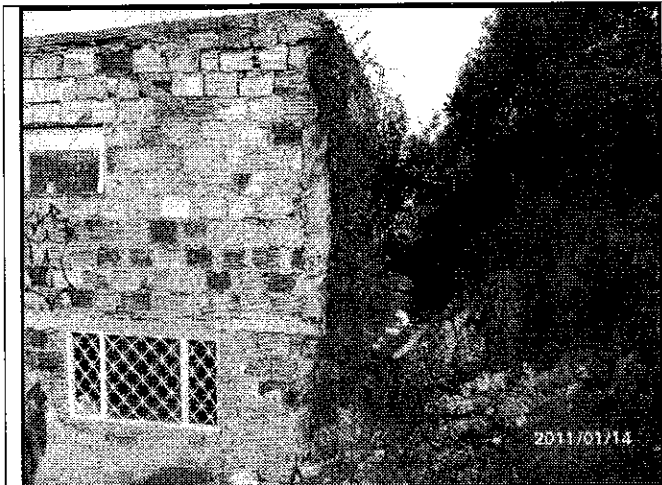
desprendimientos de material en una cantidad cercana a los seis (6) m³ provenientes de una ladera de pendiente alta cercana a los 70° la cual hace parte del Parque Natural Entrenubes. El material removido se depositó en la parte posterior de las viviendas emplazadas en las direcciones: Carrera 8C Este No. 84D - 28 Sur, Carrera 8C Este No. 84D - 22 Sur y Carrera 8C Este No. 84D - 04 Sur.

Las posibles causas que generaron la inestabilidad de los taludes de corte corresponden a las intensas lluvias registradas en el sector, la falta de una estructura de contención en la parte posterior de las viviendas, la carencia de obras para el manejo de las aguas de escorrentía superficial y subsuperficiales, la intervención antrópica anti-técnica en los taludes de corte realizados para el emplazamiento de las mismas, entre otras.

Fotografía No. 1.- Vista de los desprendimientos de material sobre las viviendas emplazadas en la parte baja de la ladera y que afectan los muros de cerramiento.

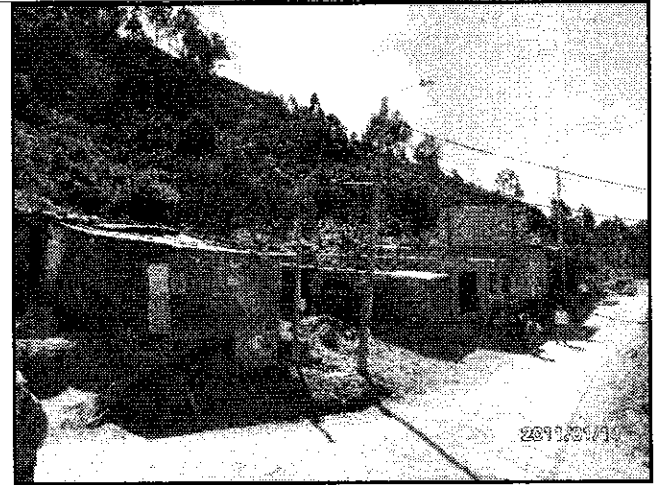
Fotografía No. 2.- Vista del sector en el Barrio Altos del Pino donde se evidencia la ladera perteneciente al Parque Ecológico Entrenubes.

- A la Alcaldía Local de Usme, desde su competencia, identificar el responsable del sector donde se ubica la ladera la cual se encuentra aledaña a los predios de las Carrera 8C Este No. 84D - 28 Sur, Carrera 8C Este No. 84D - 22 Sur y Carrera 8C Este No. 84D - 04 Sur en el barrio Altos del Pino, objeto de la presente evaluación, con el fin de adelantar las medidas de protección y control, tendientes a mejorar las condiciones de estabilidad, así como también las acciones administrativas tendientes a verificar el cumplimiento de las recomendaciones impartidas mediante este documento con el objeto de proteger la integridad física de sus habitantes, vecinos y transeúntes.

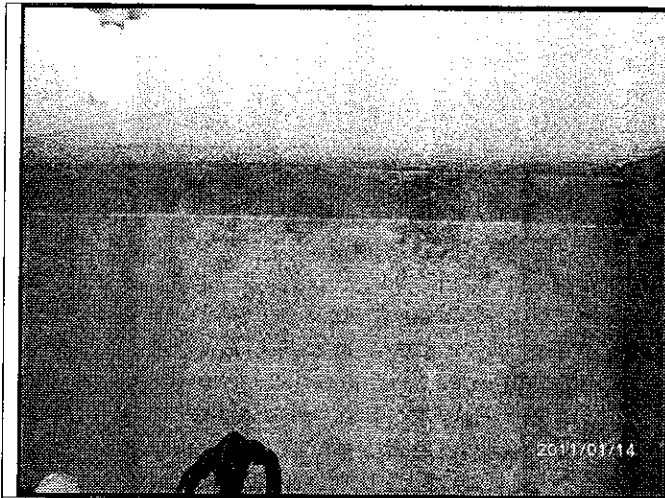
Fotografía No. 4.- Detalle de las humedades y filtraciones generadas en los muros de las viviendas.

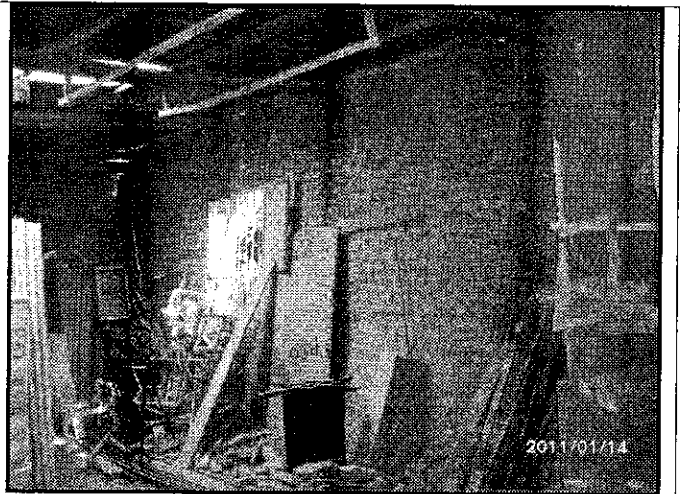
Fotografía No. 4.- Detalle de la condición de los muros de cerramiento del taller de madera los cuales han perdido verticalidad a raíz de los empujes del terreno en su parte posterior.
