DIAGNÓSTICO TÉCNICO No. DI-5142
SUBDIRECCIÓN DE EMERGENCIAS
COORDINACIÓN DE ASISTENCIA TÉCNICA
EVENTO SIRE No. 110381

ATENDIÓ: FREDY ALONSO VANEGAS CARREÑO				REPORTÓ			
COE:	29	MOVIL:	5	Cuerpo Oficial de Bomberos de Bogotá – COBB			
FECHA:	27 de Febrero de 2011	HORA:	8:00 a.m

DIRECCIÓN:	Carrera 1B No. 54-45 Conjunto Residencial Lipari	ÁREA DIRECTA:	10.000 m ²				
BARRIO:	Ingemar	POBLACIÓN ATENDIDA:	126				
UPZ:	90 Pardo Rubio	FAMILIAS	28	ADULTOS	56	NIÑOS	70
LOCALIDAD:	2 Chapinero	PREDIOS EVALUADOS	2				
CHIP:	AAA0092EYCN	DOCUMENTO REMISORIO	CR-11228

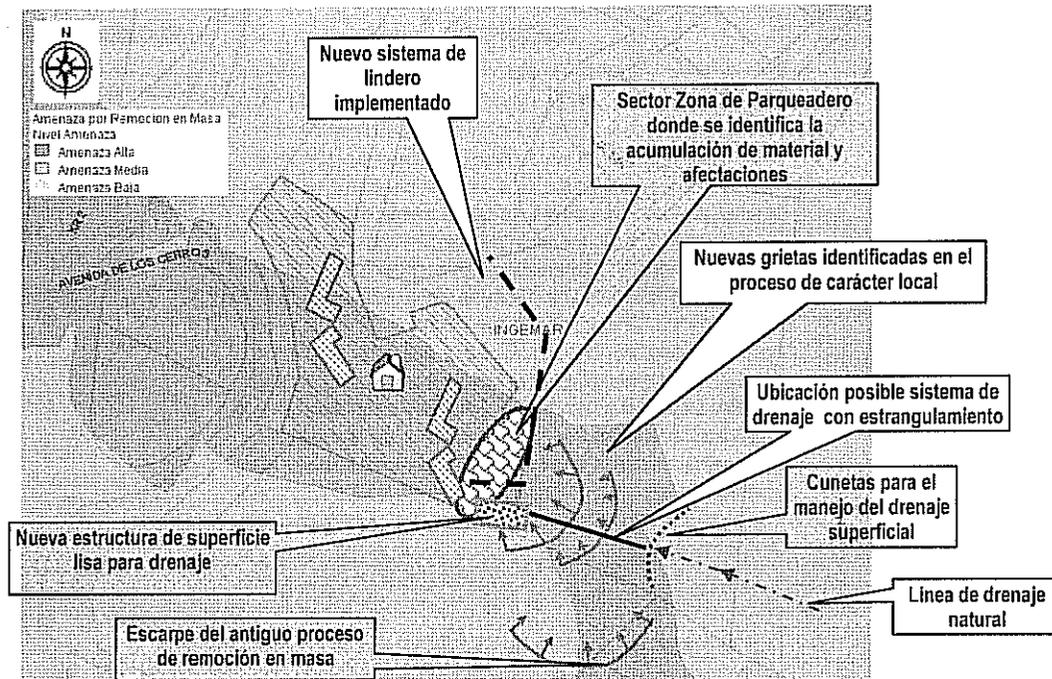
Figura 2. Localización procesos Conjunto Residencial Lipari emplazado en la Carrera 1B No. 54-45 en el Barrio Ingemar de la Localidad de Chapinero. Vista realizada el 27 de Febrero de 2011.

Se presentó un nuevo avance frontal hacia la parte baja del proceso de remoción de carácter general identificado en los Diagnósticos Técnicos DI-4110 y DI-4786, desplazamiento de material que cubrió una distancia cercana a los 3 metros, y que generó la falla del sistema perimetral de lindero, el levantamiento casi vertical de sectores de las placas de pavimento rígido de la zona de parqueo ubicada al costado oriental de la Torre Sur del Conjunto Residencial Lipari, así como la acumulación de parte del material del proceso de remoción en masa de carácter general contra la zona de terraza del Apartamento 101 y la estructura principal de cimentación de la Torre Sur del Conjunto Residencial Lipari.

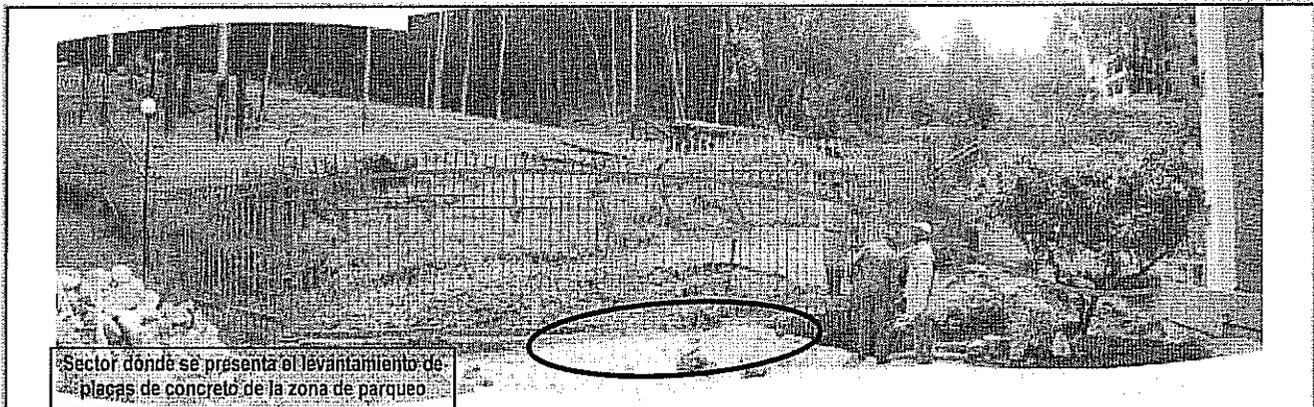
Foto 1. Acumulación de material sector de lindero costado entre predio de la Calle 55 No. 1-01 y al costado suroriental de la Torre Sur del Conjunto residencial Lipari, emplazado en el predio ubicado en la Carrera 1B No. 54-45. Visita 5 de Octubre de 2010 (Diagnóstico Técnico DI-4786)

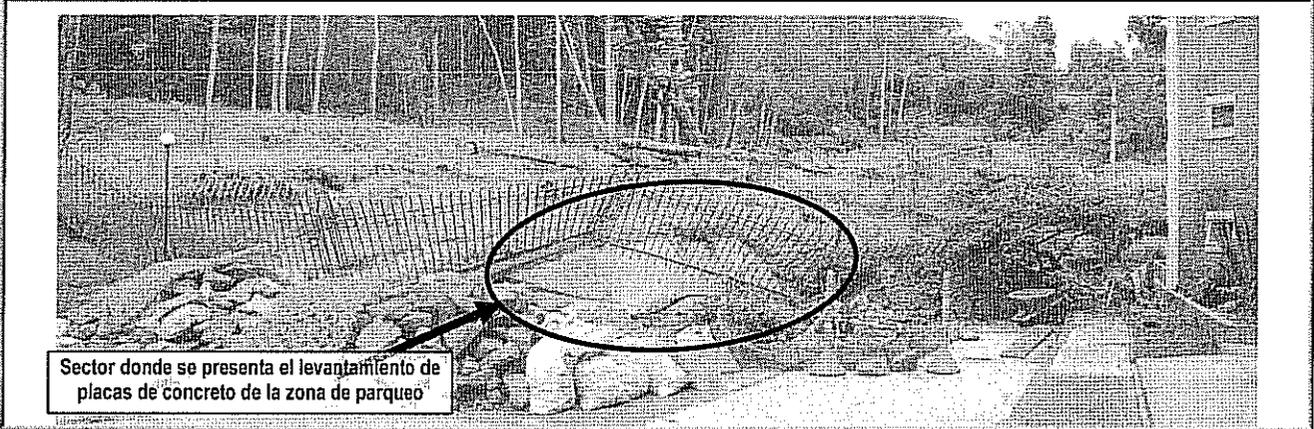
El material movilizado generó empujes considerables sobre sectores adicionales que componen las placas de pavimento rígido de la zona de parqueo ubicada al costado oriental de la Torre Sur del Conjunto Residencial Lipari, situación evidenciada en el levantamiento casi vertical de aproximadamente 6 m² de superficie de las placas que conforman el pavimento rígido de la zona de parqueadero, y en la acumulación de material en el sector en comento. De igual manera se pudo observar sobre la esquina suroriental de la Torre Sur del Conjunto Residencial Lipari que el proceso de remoción en masa se desplazó contra la estructura principal de contención a nivel de cimentación y zona de terraza del Apartamento 101 de la Torre Sur del Conjunto Residencial Lipari.

Foto 2. Vista de la zona de parqueadero ubicada al costado oriental de la Torre Sur del Conjunto residencial Lipari, donde se presentó el levantamiento casi vertical de placas de pavimento rígido y la acumulación de material de la parte baja del proceso de remoción en masa.

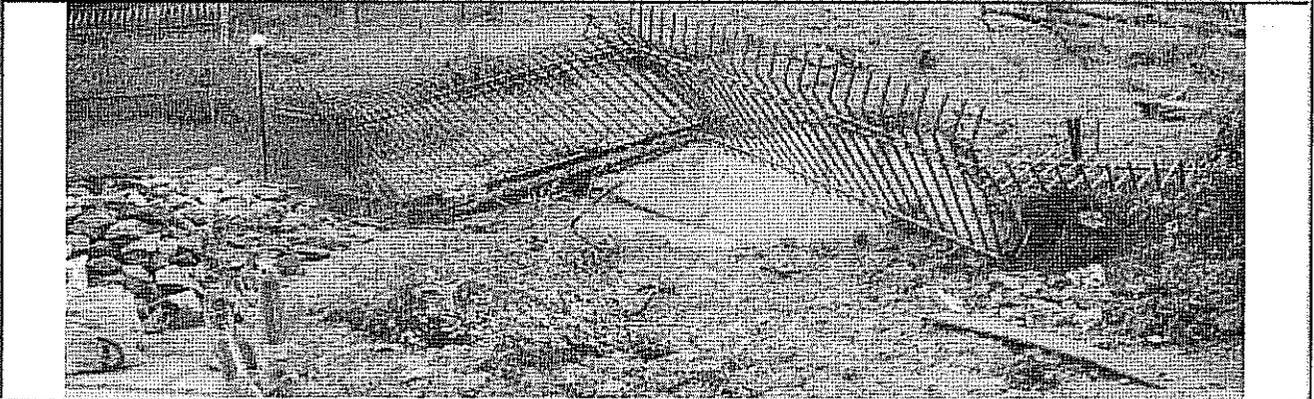
Foto 3. Detalle de la vista de la zona de parqueadero ubicada al costado oriental de la Torre Sur del Conjunto residencial Lipari, donde se presentó el levantamiento casi vertical de placas de pavimento rígido y la acumulación de material de la parte baja del proceso de remoción en masa.

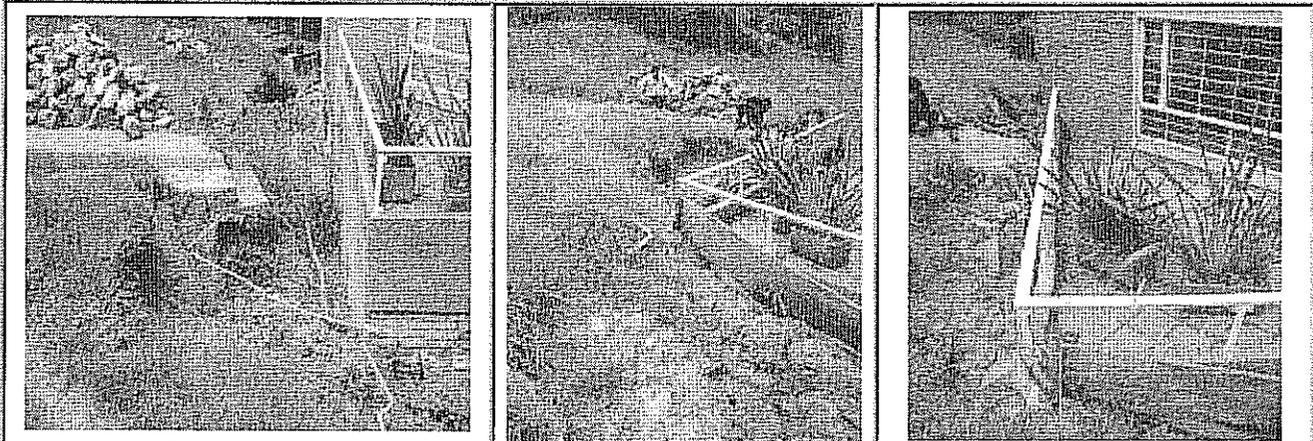
A nivel de la zona de terraza del Apartamento 101 de la Torre Sur y hacia el costado oriental de la misma, se identificó que el material movilizado originó la falla de un bordillo construido en elementos mampuestos, estructura que delimita la terraza del apartamento en concreto, así como la deformación de un sistema de baranda metálica dispuesto sobre el bordillo en elementos mampuestos que presentó falla a causa del empuje generado por la masa movilizada. De igual manera se identificó que dadas las condiciones de acumulación de material en la esquina suroccidental de la Torre Sur donde se ubica la zona de terraza del apartamento 101 y la condición permanente de flujo de las aguas de escorrentía, se considera que en la actualidad se presenta riesgo inminente; dado que, podrían presentarse nuevos avances del proceso de remoción en masa que cubrieran no solo la zona de terraza del Apartamento 101 de la Torre Sur, sino también ingresar al interior del Apartamento 101; generando la afectación y/o colapso de ventanas y muros exteriores del apartamento en concreto.

Fotos 4, 5, 6. Zona de la terraza del Apartamento 101 de la Torre Sur del Conjunto Residencial Lipari, donde se presentó la acumulación de material contra la estructura de la Torre y la afectación del bordillo y baranda perimetral de la terraza del Apartamento 101. (Foto 4- Visita 5 de Octubre de 2010 (Diagnóstico Técnico DI-4786)

- Solicitud de restricción de uso de la zona de terraza y habitación principal del Apartamento 101 de la Torre Sur del Conjunto Residencial Lipari, donde se identificó la acumulación de material del proceso de remoción en masa de carácter general ubicado al costado oriental del conjunto residencial en comento emplazado en el predio de la Carrera 1B No. 54-45 del Barrio Ingemar de la Localidad de Chapinero mediante Acta No. 0342. El acta es firmada por la Señora Marisol Dalmazzo con Cedula de Extranjería. No. 169367.

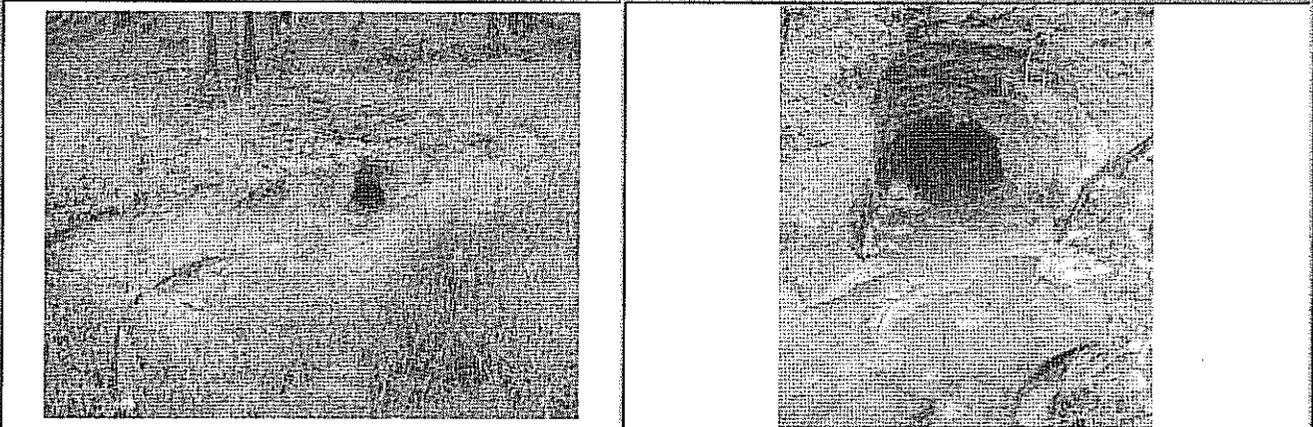
Al momento de la visita se identificó que el avance de material fue detonado por causa del vertimiento de caudales de aguas de escorrentía sobre el terreno por el sistema de drenaje existente en el predio de la Calle 55 No. 1-01, el cual por condiciones de desempate y/o estrangulamiento en sus tramos canalizados con tubería, a causa de los movimientos de la masa que conforma el proceso de remoción en masa identificado en el sector, que esta generando la saturación del material involucrado en el proceso de remoción en masa de carácter local, aumentando su presión de poros y su consecuente desplazamiento por causa de las condiciones descritas.

Fotos 7, 8. Vista del sistema de drenaje ubicado al interior del predio de la Calle 55 No. 1-01, que presenta desempate y que a la fecha drenaje sobre el cuerpo del proceso de remoción en masa flujos de aguas de escorrentía provenientes de la parte alta de la ladera.

- A la Empresa de Acueducto y Alcantarillado de Bogotá (EAAB) y a la Alcaldía Local de Chapinero, **adelantar de manera inmediata** las acciones necesarias dentro de su competencia, y de ser el caso establecer el responsable y/o responsables que deben implementar las obras para la canalización y/o rectificación del sistema de drenaje existente en el predio de la Calle 55 No. 1-01, el cual muy posiblemente por condiciones de desempate y/o estrangulamiento en sus tramos canalizados con tubería, a causa de los movimientos de la masa que conforma el proceso de remoción en masa identificado en el sector, están ocasionado el vertimiento de caudales frecuentes de aguas de escorrentía sobre el deslizamiento y la consecuente saturación del mismo; y que de no ejecutarse acciones de emergencia y/o urgencia incrementarán la saturación del terreno con el consecuente aumento de presiones de poros de masa movilizada por el proceso de remoción en masa.

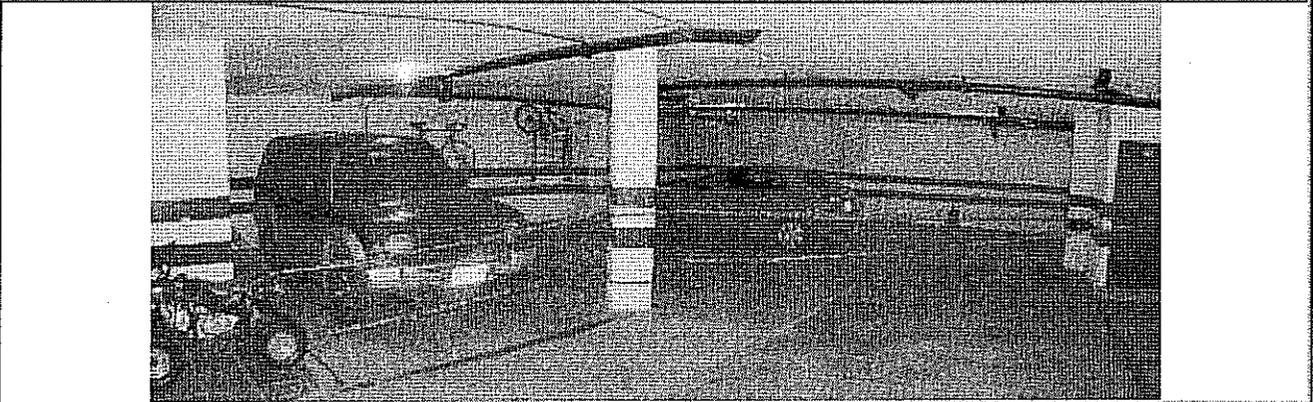
Foto 9. Vista de la zona de parqueaderos que donde se encuentran los espacio de parqueo de los apartamentos 202, 302, 402, 50 y 101 que fue restringida en su uso

- Solicitud de restricción de uso de los parqueaderos 202, 302, 402, 502, y 101 ubicados en el sótano de la Torre Sur del Conjunto Residencial Lipari, donde se identificaron procesos de infiltración de aguas y fisuras en los muros perimetrales a nivel del sótano, asociados a condiciones de empujes a causa de la acumulación de material del proceso de remoción en masa de carácter general ubicado al costado oriental del conjunto residencial en comento emplazado en el predio de la Carrera 1B No. 54-45 del Barrio Ingemar de la Localidad de Chapinero mediante Acta No. 0343. El acta es firmada por el Señor Andrés García, miembro del consejo de propietarios.

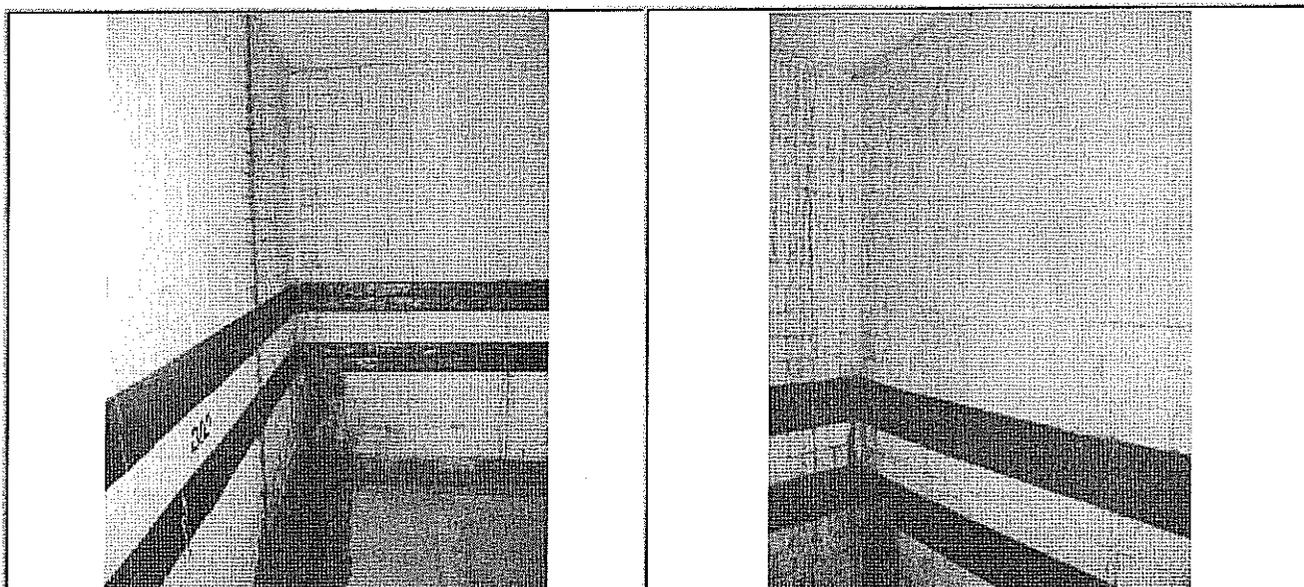
Adicionalmente se realizó una verificación al interior y en la esquina suroccidental del sótano de la Torre Sur del Conjunto Residencial Lipari, donde se ubica el parqueadero del apartamento 202, sector en el cual se identificó que en el muro del costado sur el cual hace parte del cerramiento perimetral y que sirve como medida de contención a nivel de sótano de la Torre Sur, se han originado tanto fisuras de patrones diagonales, verticales y horizontales de abertura cercana a un milímetro y longitudes entre los 0.5 m a 2 m, así como un abombamiento leve hacia la parte media de la altura del muro en concreto, deformación que se encuentra asociada al resultado de presiones generadas tanto por el empuje del terreno como por presiones de tipo hidrostático del flujo de agua subsuperficial. De igual manera se identificaron sobre el muro perimetral a nivel de sótano del costado oriental donde se ubican los parqueaderos de los apartamentos 202, 302, 402 y 502 de la Torre Sur, procesos de infiltración de aguas de tipo subsuperficial en varios puntos del muro en concreto, los cuales muy posiblemente tienen su origen en los vertimientos provenientes y originados por el sistema de drenaje ubicado en el predio de la Calle 55 No. 1-01. Por lo anterior se consideró que en el corto plazo, es muy probable que se presente el aumento de las magnitudes y dimensiones de las afectaciones identificadas sobre los muros del costado oriental y sur, donde se ubican los parqueaderos de los apartamentos 202, 302, 402 y 502, lo cual podría conllevar el riesgo inminente de la falla de algunos de sectores del sistema de muros perimetrales que sirven como medida de contención a nivel del sótano sobre la esquina suroccidental de la Torre Sur del Conjunto Residencial Lipari.

Fotos 10 y 11. Vista de los muros perimetrales a nivel de sótano y en la esquina suroriental de la Torre Sur del Conjunto Residencial Lipari, en donde se ubica el espacio del parqueo del apartamento 202 en donde se identificaron fisuras, abombamiento y filtraciones en muros.

- La funcionalidad y estabilidad estructural de los muros perimetrales de los costados sur y oriental, a nivel de sótano y donde se encuentran los parqueaderos 202, 302, 402, 502, y 101 de la Torre Sur del Conjunto Residencial Lipari, donde se identificaron procesos de infiltración de aguas y fisuras en los muros perimetrales a nivel del sótano, asociados a condiciones de empujes a causa del avance que genera la acumulación de material del proceso de remoción en masa de carácter general ubicado al costado oriental del conjunto residencial, por lo que dichos espacios pueden verse comprometidos en el corto plazo antes cargas normales de servicio por causa de posibles empujes adicionales causados por nuevos avances de material movilizado por el fenómeno de remoción en masa evidenciado.

- A los responsables del Conjunto Residencial Lipari adelantar en el menor tiempo posible, estudios detallados de Patología y Vulnerabilidad, así como de Interacción del conjunto Suelo-Estructura, de los muros perimetrales de los costados oriental y sur a nivel sótano de la Torre Sur del conjunto residencial en comento, que permitan establecer la(s) patologías de las afectaciones evidenciadas en los muros en mención, además para establecer la capacidad y desempeño de los mismos ante las condiciones de empuje y sobrepresiones generados por el deslizamiento de carácter general ubicado hacia el costado suroriental de la Torre Sur del Conjunto Residencial Lipari.
