DIAGNÓSTICO TÉCNICO DI – 5156
SUBDIRECCIÓN DE EMERGENCIAS
COORDINACIÓN DE ASISTENCIA TÉCNICA
Evento SIRE No. 110502

DIRECCIÓN:	Diagonal 49 A Bis Sur con Transversal 16 F	ÁREA DIRECTA:	1 Ha				
BARRIO:	Socorro III	POBLACIÓN ATENDIDA:	28				
UPZ:	9 – Marco Fidel Suarez	FAMILIAS	8	ADULTOS	25	NIÑOS	3
LOCALIDAD:	18 – Rafael Uribe	PREDIOS EVALUADOS	4				
CHIP	AAA0009FELW	DOCUMENTO REMISORIO	CR-11336

REMOCIÓN EN MASA

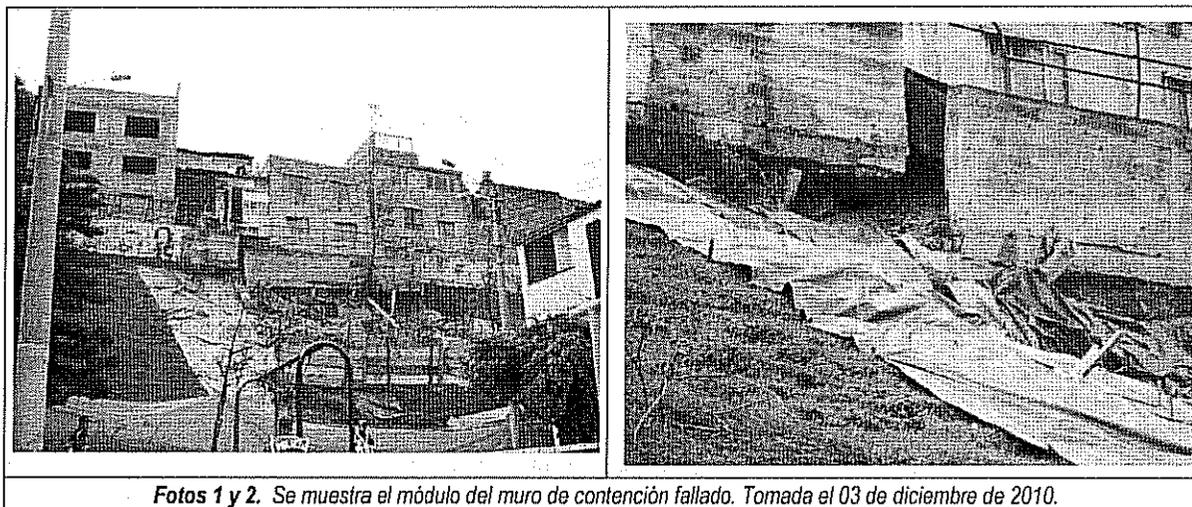
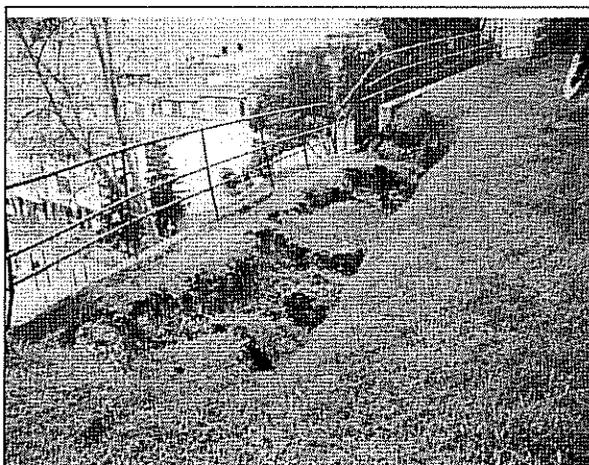
Las fotos 1, 2 y 3. Se muestra el estado del talud durante la atención del evento ocurrido el 03 de diciembre de 2010, cuando fallo uno de los módulos del muro de contención existente en la parte alta del talud.

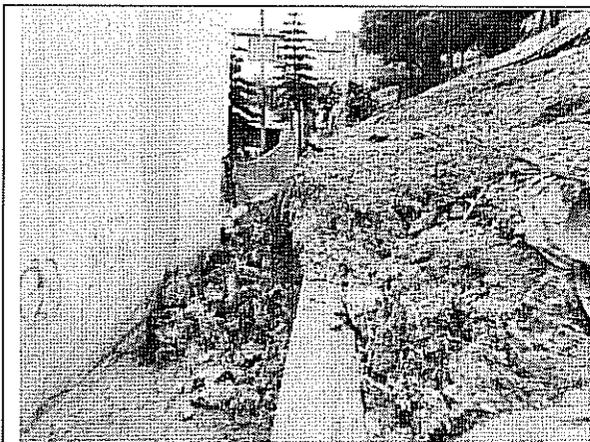
Se presentó un nuevo avance en el proceso de inestabilidad descrito en el Diagnóstico Técnico DI-4951, el cual involucra un volumen aproximado de 20m³ de material movilizado, compuesto por material arcilloso y orgánico desprendido del suelo que conforma el talud afectado, y causado posiblemente por la filtración de agua continua evidenciada con anterioridad, proveniente al parecer de los predios que se localizan en la parte alta de la ladera; y que a la fecha no ha sido controlada.

Fotografía 4. Se muestra el material desprendido y movilizado nuevamente el 06 de marzo de 2011.

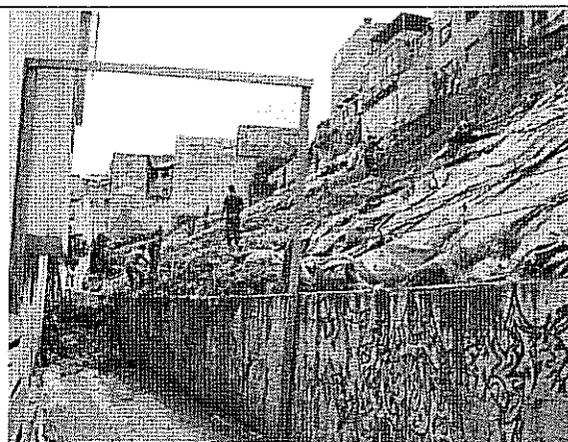
Fotografía 5. Se observa personal del batallón de emergencia adelantando las labores de retiro del material movilizado y de adecuación del talud. Foto del 07 de marzo de 2011.

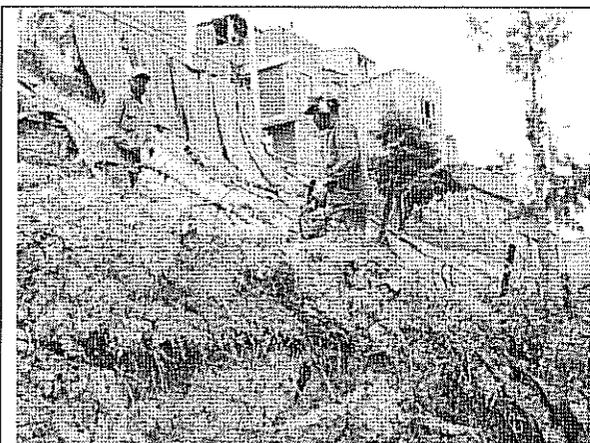
Fotografía 6. Se observa personal del Jardín botánico adelantando las labores de tala de árboles localizados sobre el talud afectado. Foto del 07 de marzo de 2011.

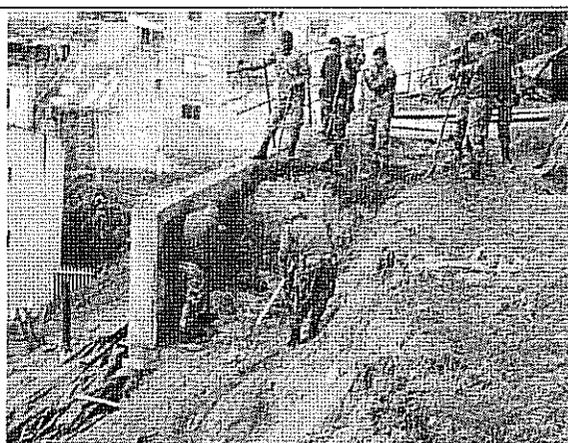
Fotografía 7. Se observa personal del batallón de emergencia adelantando labores de retiro del material de relleno confinado por el muro de contención fallado. Foto del 07 de marzo de 2011.

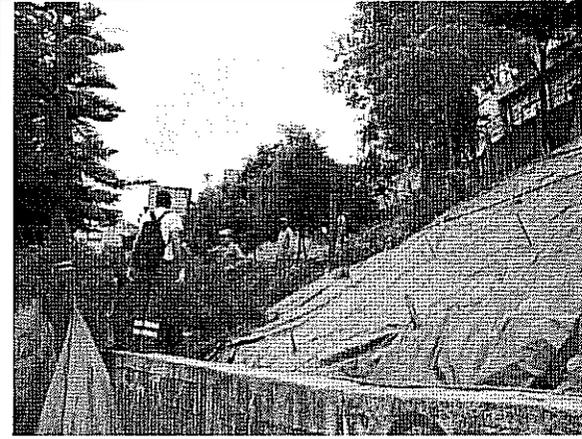
Fotografía 8. Se muestra personal del Jardín Botánico, adelantando labores de tala de árboles. Foto del 07 de marzo de 2011.

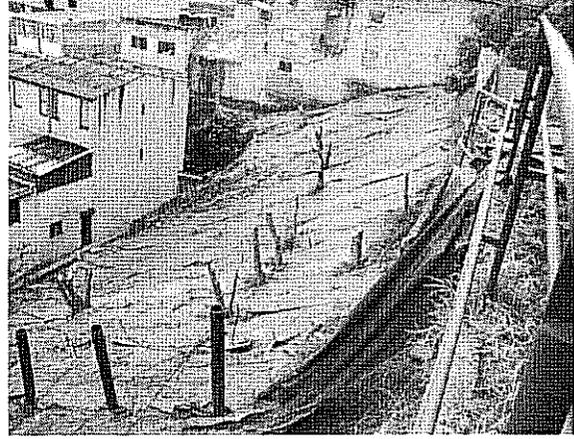
Fotografía 9. Se muestra el costado occidental del talud afectado donde ya se han adelantando las labores de la tala de árboles. Foto del 08 de marzo de 2011.

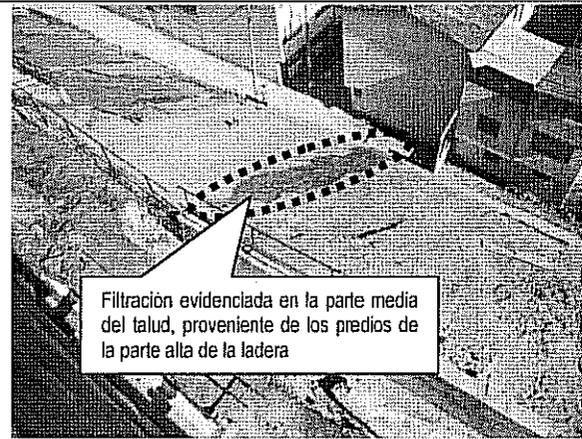
Filtración evidenciada en la parte media del talud, proveniente de los predios de la parte alta de la ladera

Fotografía 10. Se evidencia la filtración subsuperficial proveniente de los predios localizados en la parte alta de la ladera.

- Se reitera nuevamente, que el avance evidenciado en el proceso de inestabilidad del terreno y la consecuente falla adicional de los módulos de muros adyacentes al ya derribado, se asocia principalmente con la filtración de aguas provenientes de la parte alta del talud, entre otras.

- ✓ Las viviendas emplazadas en los predios localizados en la parte alta del talud evaluado, deberán revisar o permitir la revisión por parte de la EAAB de las condiciones de las redes internas tanto de acueducto como de alcantarillado para de esta manera descartar posibles filtraciones subsuperficiales que puedan estar deteriorando las condiciones de estabilidad del talud afectado. De igual manera suspender las redes de aguas servidas y disposición de aguas lluvias de las cubiertas de los predios adyacentes, cuyo destino sea el talud que se localiza en el costado norte de los predios mencionados.

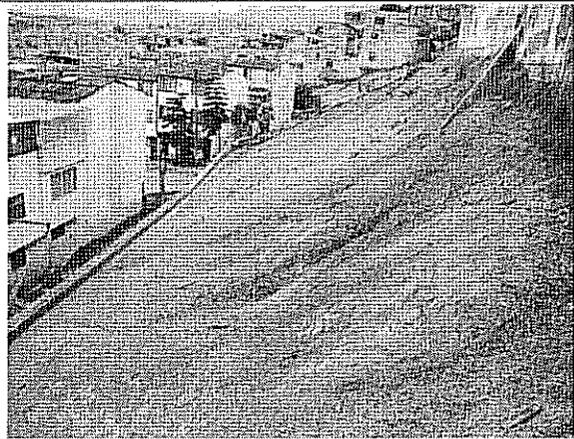
Fotografía 11. Estado del talud una vez realizadas las obras de perfilado

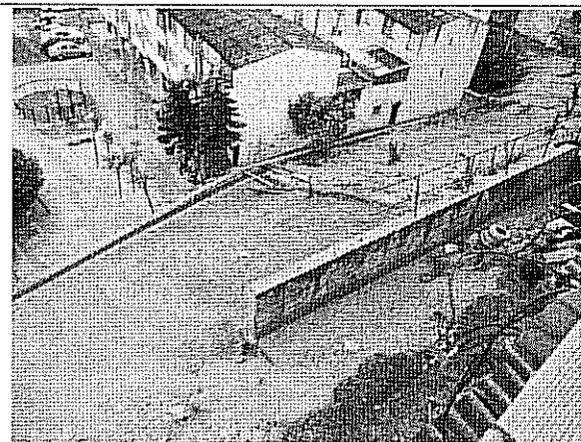
De igual manera, se puede evidenciar que los módulos aún en pie del muro de contención, correspondientes a los módulos localizados en los costados oriental y occidental del módulo fallado, han perdido verticalidad, dando paso a nuevos desconfinamientos del suelo sobre el cual se encuentran cimentadas las viviendas localizadas en la parte alta del talud, justo sobre el costado sur de los módulos afectados. Dado lo anterior, se puede presentar el colapso parcial o total de los módulos aún en pie del muro de contención y la afectación en la estructura de las viviendas, por pérdida del suelo de cimentación de las mismas.

Fotografía 12. Se muestra el modulo del costado oriental, al cual se le ha retirado el relleno evitando sobre carga al mismo.

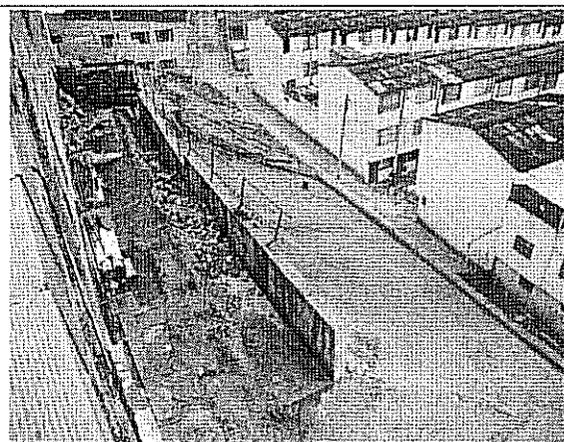
Fotografía 13. Se muestra el modulo del costado occidental, al cual se le ha retirado el relleno evitando sobre carga al mismo.
