**DIAGNÓSTICO TÉCNICO DI – 5159**  
**SUBDIRECCIÓN DE EMERGENCIAS**  
**COORDINACIÓN DE ASISTENCIA TÉCNICA**  
**EVENTO SIRE No. 110372**

<b>ATENDIÓ</b>	<b>MABEL CLARENA LESMES GÓMEZ</b>			<b>SOLICITANTE</b>		
<b>COE:</b>	24	<b>MOVIL:</b>	20	Comunidad		
<b>FECHA:</b>	26 de febrero 2011	<b>HORA:</b>	10:30 a.m.	<b>VIGENCIA:</b> Temporal mientras no se modifiquen significativamente las condiciones físicas del sector		
<b>DIRECCIÓN:</b>	Carrera 16 C Este No. 21 – 08 Sur	<b>ÁREA DIRECTA:</b>			70 m <sup>2</sup>	
<b>BARRIO:</b>	Triángulo Alto	<b>POBLACIÓN ATENDIDA:</b>			5	
<b>UPZ:</b>	32 – San Blas	<b>FAMILIAS</b>	2	<b>ADULTOS</b>	5	<b>NIÑOS</b> 0
<b>LOCALIDAD:</b>	4 – San Cristóbal	<b>PREDIOS EVALUADOS</b>			1	
<b>CHIP</b>		<b>DOCUMENTO REMISORIO</b>			CR-12832

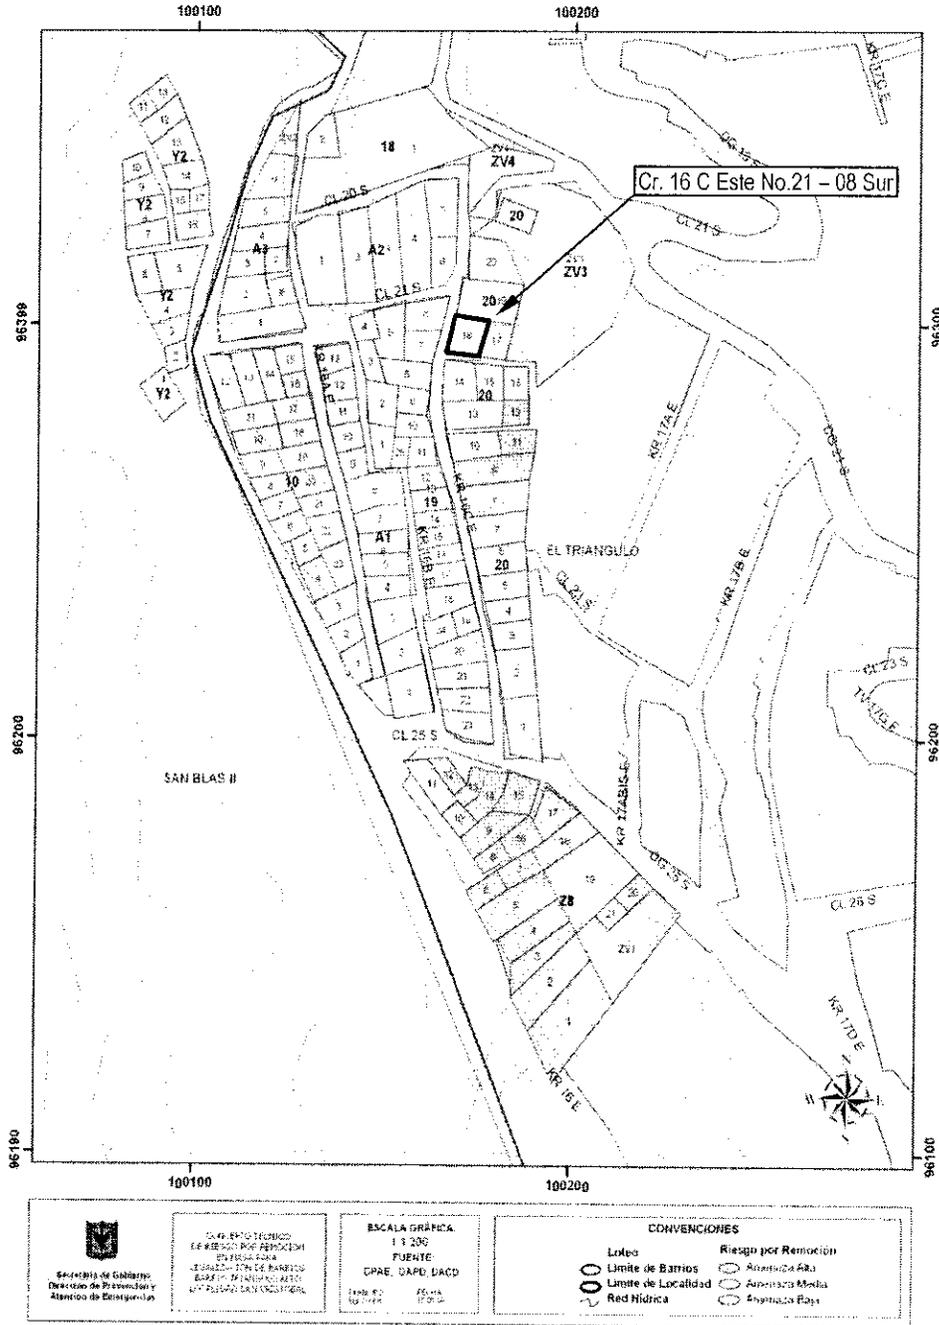
De acuerdo con el CT-4314, el predio localziado en la Carrera 16 C Este No. 21 – 08 Sur, corresponde con el Lote 18 de la Manzana 20, y presenta una condición de Amenaza Media y Riesgo Medio por fenómenos de remoción en masa.

**Figura 1.** Localización y condición de riesgo por fenómenos de remoción en masa según el CT-4314 del predio ubicado en al Cr. 16 C Este No. 21 – 08 Sur, Barrio Triángulo Alto de la Localidad de San Cristóbal

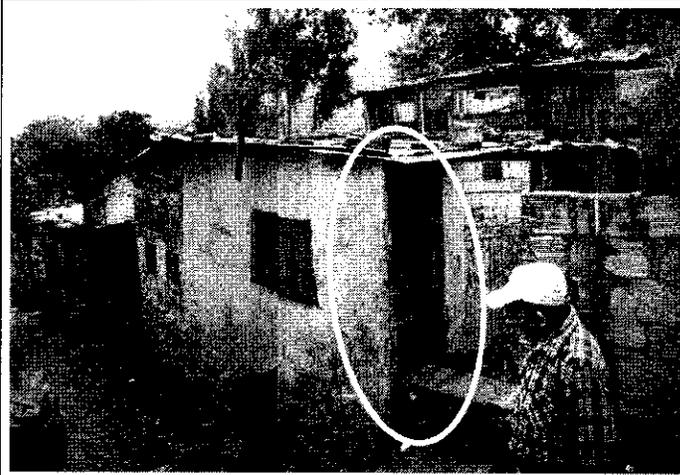
El predio emplazado en la Carrera 16 C Este No. 21 – 08 Sur, Barrio Triángulo Alto de la Localidad de Santa Fe, corresponde a una edificación de un nivel construida en mampostería simple y materiales de recuperación, con cubierta liviana en tejas de zinc sostenidas por un entramado de madera que se apoya o se incrusta directamente en los muros, y piso con acabado de mortero, que presenta deficiencias constructivas importantes asociadas principalmente con la carencia de elementos de confinamiento y amarre horizontal tipo columnas y vigas, combinación inadecuada de elementos de construcción y baja calidad de la edificación (**Fotografía 1**).

**Fotografía 1.** Vista general del predio de la Cr. 16 B Este No. 21 -- 08 Sur. Se evidencian las deficiencias constructivas de la edificación, tales como combinación de materiales y carencia de elementos de confinamiento.

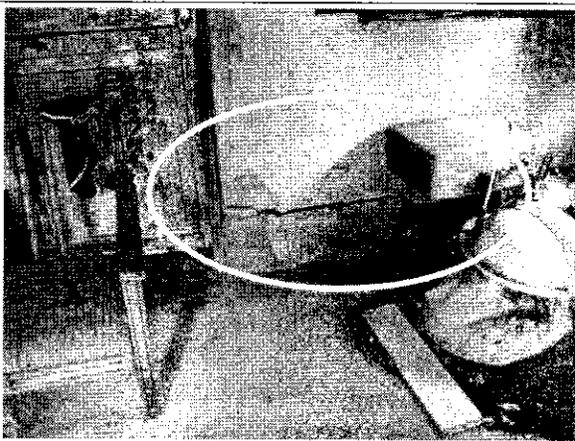
El predio presenta actualmente agrietamiento fuerte de tendencia horizontal y diagonal en muros y pisos, así como dilatación entre muros divisorios y de cerramiento, asociados posiblemente con asentamientos diferenciales y movimientos relativos del terreno, y aumentados por las deficiencias constructivas que presenta la edificación y la baja calidad de la construcción (**Fotografías 2 a 4**).

**Fotografías 3 y 4.** Patología de daños observa al interior del predio evaluado. Se evidencian las grietas de tendencia horizontal y la dilatación entre muros divisorios y de cerramiento, agravadas por la carencia de elementos de confinamiento y amarre.
