DIAGNÓSTICO TÉCNICO No. DI 5166
SUBDIRECCIÓN DE EMERGENCIAS
COORDINACIÓN DE ASISTENCIA TÉCNICA
EVENTO No 110151

ATENDIÓ: SONIA CLAUDIA FORERO ACEVEDO LUZ MARINA DURÁN CAMARGO				SOLICITANTE:	
COE:	20 y 28	MOVIL:	21 y 20	Comunidad: Urbanizaciones Granada Sur y Quintas del Plansocial de la Localidad de Usme	
FECHA:	17 y 18 de Febrero del 2011	HORA:	17:00

PREDIOS:	Predios entre Calles 72D Bis y 73 Sur con Carreras 5 y 5 A Sur	ÁREA DIRECTA:	1.0 Ha				
BARRIO:	Urbanizaciones Granada Sur y Quintas del Plansocial	POBLACIÓN ATENDIDA:	22				
UPZ:	58 Comuneros	FAMILIAS	5	ADULTOS	15	NIÑOS	7
LOCALIDAD:	5 - Usme	PREDIOS EVALUADOS	3				
CHIP	-----	DOCUMENTO REMISORIO	CR - 11381

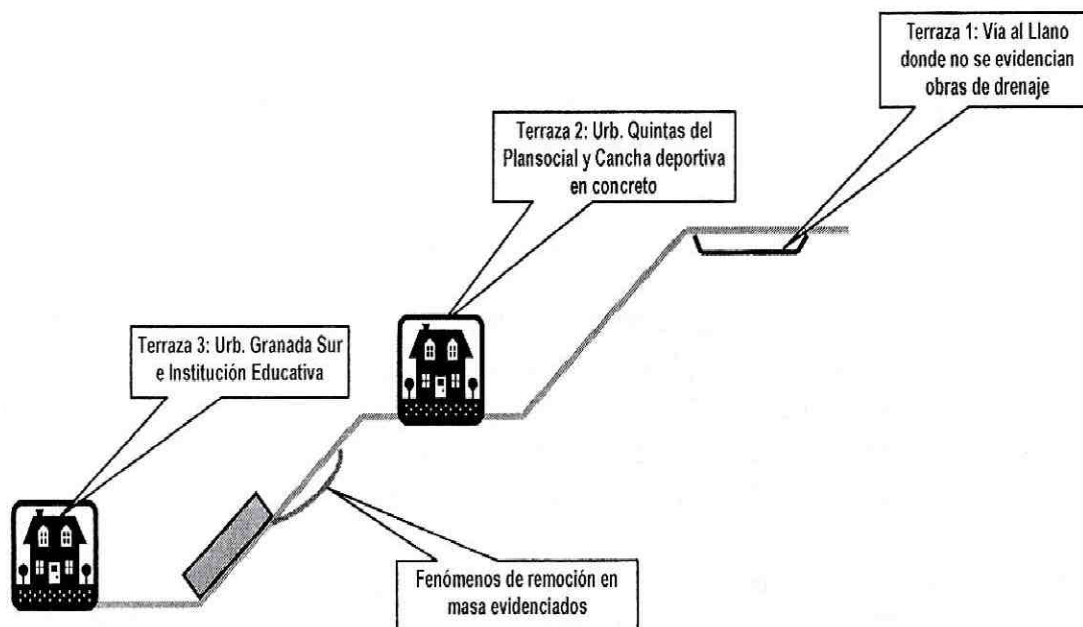
Posiblemente el día 14 de Febrero del año en curso, se presentó un proceso de inestabilidad según información de la comunidad, en una ladera localizada entre las Calles 72D Bis y 73 Sur con Carreras 5 y 5 A Sur donde se emplazan las Urbanizaciones Granada Sur y Quintas del Plansocial; dicha ladera natural de pendiente moderada cercana a los 60 grados se encuentra conformada por tres terrazas: Terraza No 1, donde se localiza la vía principal al Llano, la cual según lo evidenciado en este sector, no cuenta con obras que permitan el adecuado manejo de las aguas de escorrentía superficial, razón por la cual estas aguas discurren sin control en la ladera desde su parte alta hacia la parte baja. Terraza No 2, la cual corresponde a la parte media de la ladera donde se localizan las viviendas de la Urbanización Quintas del Plansocial y una cancha deportiva construida en concreto y Terraza No 3 perteneciente a la parte baja de la ladera, donde se emplazan las viviendas de la Urbanización Granada Sur y la Institución Educativa Granada Sur. (Ver Figura 2).

Figura 2. Composición de la ladera evaluada

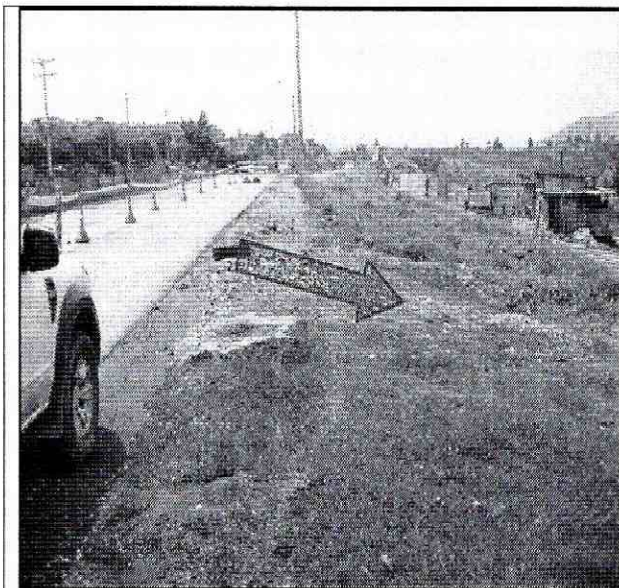
Foto 1. Vista terraza 1 vía al Llano sector de las Carrera 5 entre Calles 72D Bis y 73 Sur donde no se evidencian obras para el manejo del drenaje superficial

- Solicitud por Red Distrital al IDU con el fin de evaluar el sistema de manejo de las aguas lluvias de la vía al Llano en el sector de la Carrera 5 entre Calles 72D Bis y 73 Sur, dado que es posible que la causa detonante de la afectación se haya generado por el adecuado manejo de las aguas de escorrentía superficial en la parte alta de la ladera.

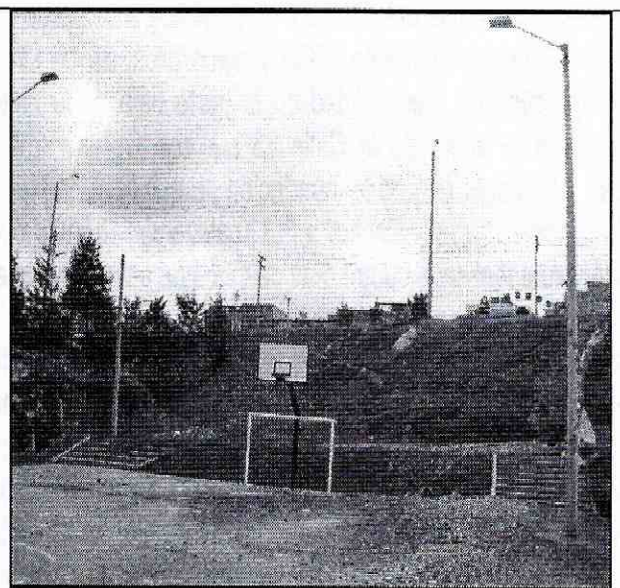
Sin embargo lo anterior y con base en la visita técnica realizada los días 17 y 18 de Febrero (4 días después de lo manifestado por la comunidad) se evidencia que se presentó un flujo de lodos acompañado de arrastre de material de triturado el cual se encontraba dispuesto en la parte alta de la ladera, sobre la vía al llano donde se adelantan obras de mantenimiento por parte del IDU. El material fue movilizado ladera abajo pasando por dichas Urbanizaciones en una trayectoria de aproximadamente 150m y como producto de las fuertes lluvias presentadas en el sector, posiblemente se generó un proceso de inestabilidad en la parte baja de la ladera donde se emplazan las viviendas de la Urbanización Granada Sur a la altura de la Calle 73 sur con Carrera 5 A. Adicionalmente, dicho suceso según información de la comunidad, al parecer generó la inundación de quince viviendas, doce de las cuales se encuentran localizadas en la parte media de la ladera pertenecientes a la Urbanización Quintas del Plansocial; sin embargo se destaca que con base en la inspección visual realizada cuatro días después de ocurrido el evento, no se evidencia dicha situación.

Foto 2. Vista de la parte media de la ladera entre las terrazas 1 y 2 donde se evidencia que el material que se encontraba en la parte alta fue arrastrado por las fuertes lluvias hasta la cancha.

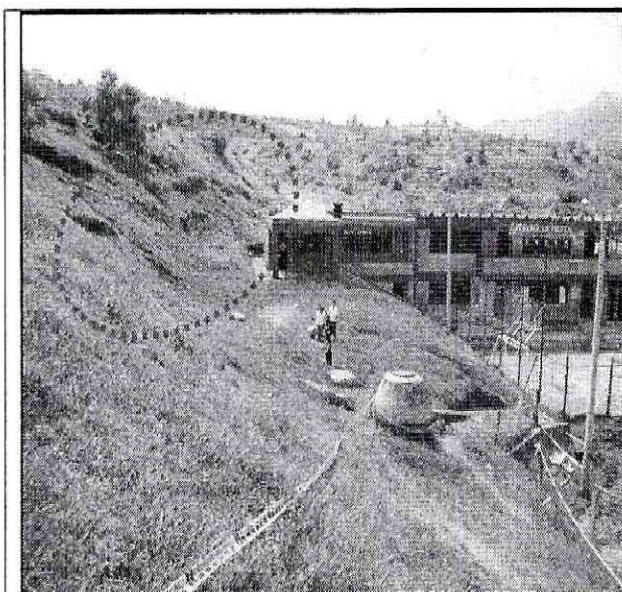
En la parte baja de la ladera entre las terrazas 2 y 3, se evidencian procesos de remoción en masa de carácter rotacional, cuyos escarpes cuentan con longitudes entre 10m y 20m y alturas variables entre 1.5m y 0.5m con inclinación de tendencia vertical ($\beta \approx 90^\circ$), que se presentaron posiblemente debido a la saturación del terreno y a la pérdida de resistencia de los materiales que la conforman, además de grietas de tracción con aberturas de 1cm y longitudes entre 1.5m y 2.0m. Los escarpes de mayor dimensión localizados frente a la Urbanización Granada Sur en la terraza 3, produjeron desprendimientos de material de tipo superficial en una cantidad cercana a los $8m^3$ compuestos principalmente de capa orgánica y suelo residual, lo que ocasionó el colapso parcial de un sendero peatonal construido de una manera antitécnica conformado en algunos sectores con ladrillo y para el cual se realizaron cortes posiblemente para su emplazamiento. Dicho material sobrepasó una pantalla en concreto construida en la parte baja de la ladera, de inclinación cercana a los 85 grados y dimensiones aproximadas 50m de longitud y 1.8m de altura, en la cual se evidencian grietas de patrones verticales con aberturas de 1cm generadas posiblemente por empujes del terreno y la saturación del mismo. El material movilizado se depositó en la parte baja de la ladera sobre una vía de 3m de ancho construida en concreto, sin que ello impacte los muros de cerramiento de las viviendas de la urbanización en comento, por lo que fue restringido el uso tanto de este sendero como de la vía localizada en la parte baja, hasta tanto se garanticen condiciones de estabilidad y funcionalidad.

Foto 3. Vista de los escarpes evidenciados en la parte baja de la ladera (terrazza 3) frente a la Institución Educativa Granada Sur.

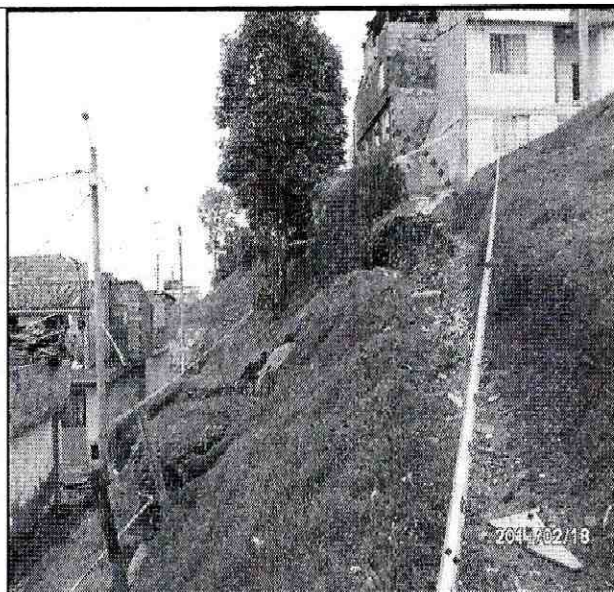
Foto 4. Detalle del proceso de remoción en masa presentado frente a las viviendas de la Urbanización Granada Sur, lo que produjo el colapso parcial del sendero peatonal.

- Se recomienda mantener restringido temporalmente el uso del sendero peatonal y de la vía ubicada en la parte baja de la ladera en la Urbanización Granada Sur de la Localidad de Usme, hasta tanto se garanticen condiciones de estabilidad y seguridad para los habitantes, vecinos y transeúntes del sector evaluado.

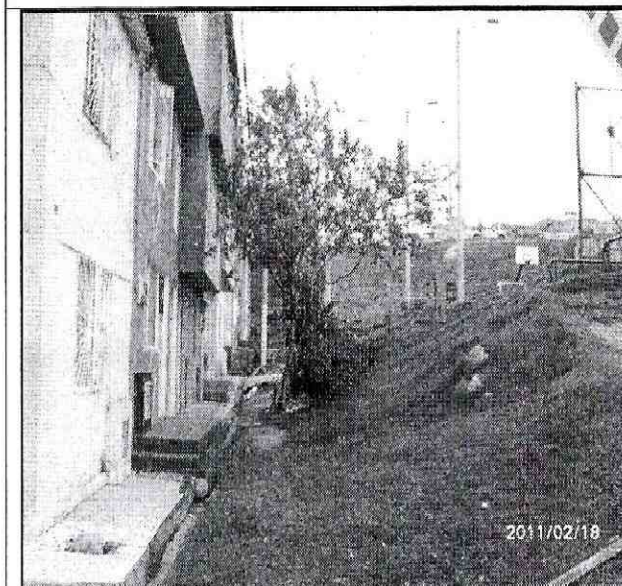
Fotos 5. Vista de la terraza 2 donde se emplazan las viviendas de la Urbanizaciones Quintas del Plansocial y que según la comunidad fueron afectadas por la inundación.

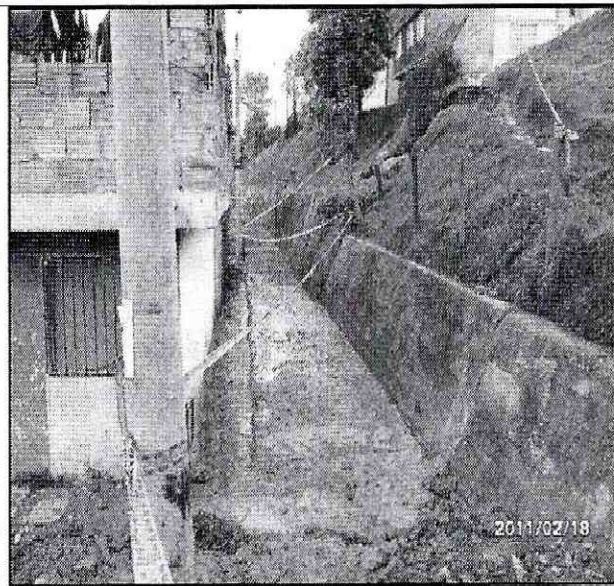
Fotos 6. Vista de la pantalla construida en concreto y de la vía localizada en la parte baja de la ladera (terrazza 3), donde se depositó el material el cual fue removido por la Alcaldía Local de Usme y la empresa de aseo del Distrito.

- Solicitud por Red Distrital a la Alcaldía Local, con el fin de que se evalúe la posibilidad del retiro controlado del material posible a desprenderse el cual se encuentra ubicado en la corona de la pantalla hacia la parte baja de la ladera.
