ALCALDÍA MAYOR DE BOGOTÁ D.C. Fondo Prevención y Atención Emergencias	DIAGNÓSTICO TÉCNICO	Código:	GAR- FT - 03
		Versión:	01
		Código documental:

DIAGNÓSTICO TÉCNICO No. 5173
SUBDIRECCIÓN DE EMERGENCIAS
COORDINACIÓN DE ASISTENCIA TÉCNICA
EVENTO 109791
(RADICADO 2011ER156)

DIRECCIÓN:	Calle 76A Bis Sur # 21 - 60	ÁREA DIRECTA:	72 m ²				
BARRIO:	Cordillera Sur	POBLACIÓN ATENDIDA:	4				
UPZ:	67 - Lucero	FAMILIAS	1	ADULTOS	1	NIÑOS	3
LOCALIDAD:	19 - Ciudad Bolívar	PREDIOS EVALUADOS	1				
CHIP	-----	DOCUMENTO REMISORIO	CR-11458

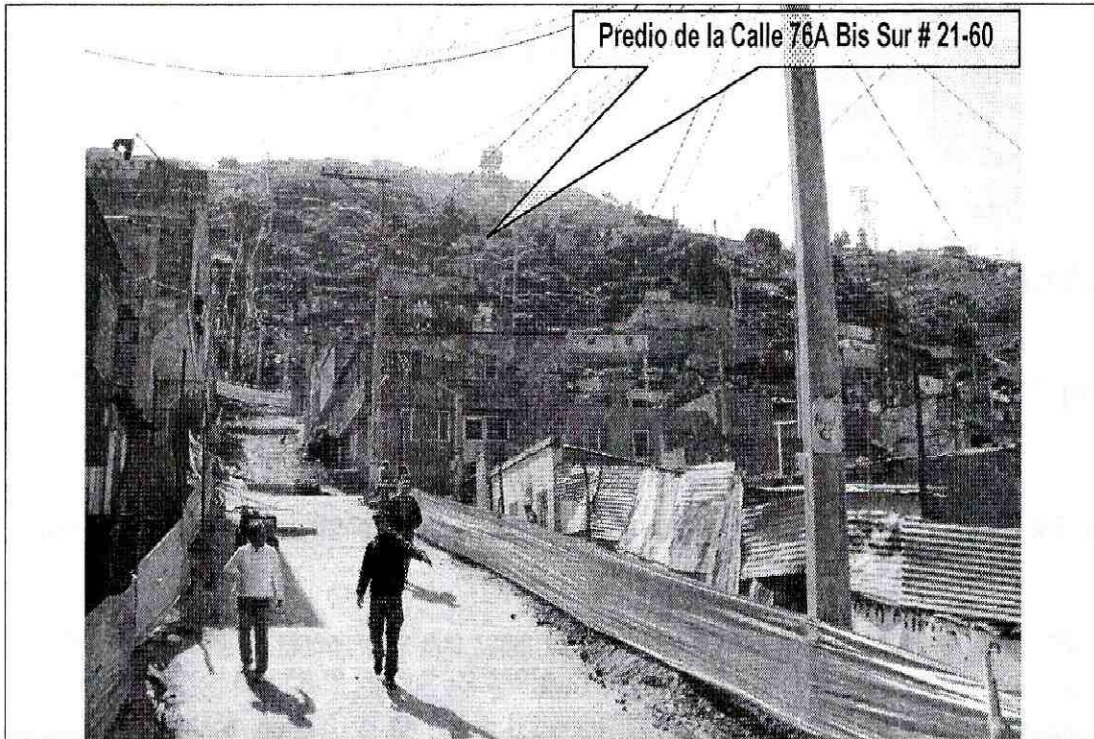
El predio evaluado se ubica en la parte media de una ladera de pendiente alta ($\beta \approx 60^\circ$), donde se observan varios taludes de corte posiblemente realizados para emplazamiento de viviendas, los cuales carecen de medidas de estabilización y sistemas de control para el manejo de la escorrentía superficial y subsuperficial, realizados de manera antrópica y antitécnica (Ver fotografía 1).

Foto 1. Vista general de la ladera donde se ubica el predio de la Calle 76A Bis Sur # 21 – 60 Barrio Cordillera del sur de la Localidad de Ciudad Bolívar.

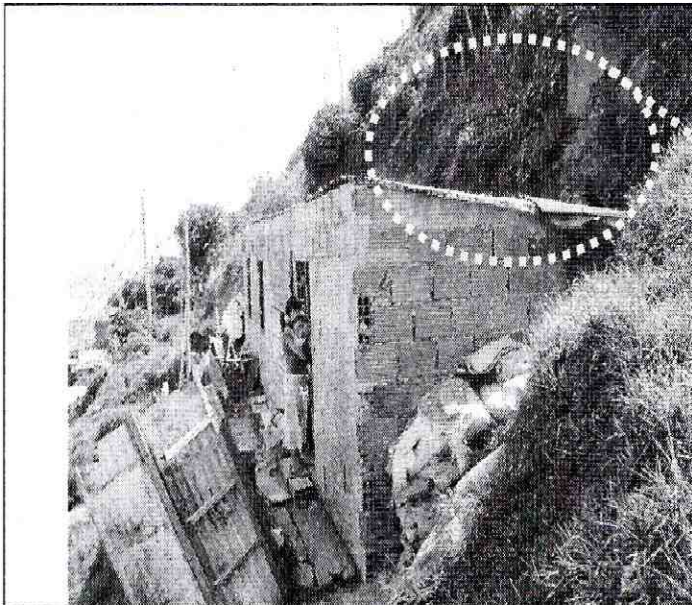
Foto 2. Vista de la vivienda emplazada en el predio evaluado.

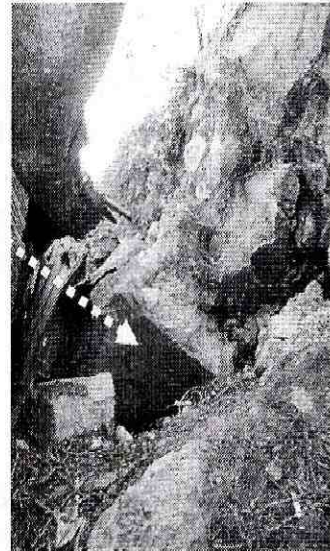
Se presentó un proceso de remoción en masa en un talud de corte de aproximadamente 3.5 m de altura y 10 m de longitud, con una pendiente de tendencia vertical, realizado posiblemente para el emplazamiento en la parte baja, de la vivienda con nomenclatura Calle 76A Bis Sur # 21-60, conformada por un (1) nivel y construida en mampostería simple, con cubierta en tejas de zinc apoyadas sobre correas de madera (Ver fotografía 2). De esta forma, el material proveniente del talud de corte se deposita en la zona posterior de la vivienda, con un volumen cercano a los 3m³, compuesto entre suelo residual y rocas de diámetros variables entre 20 cm y 40 cm, donde el material deslizado impacta un muro ubicado en la zona posterior de la vivienda.

Realizada la revisión de la cara del talud y de la parte alta del mismo, pudieron apreciarse varios bloques de roca de hasta 40 cm de diámetro, con posibilidad inminente de caída sobre la vivienda (Ver fotografía 3). El posible impacto de dichos elementos contra la vivienda podría generar un compromiso severo en la estabilidad de la misma y en la integridad física de sus habitantes.

Foto 3. Vista del costado oriental del predio, donde se observa el material desprendido del talud de corte.

- Al responsable o responsables del predio de la Calle 76A Bis Sur No. 21-60 Barrio Cordillera Sur de la Localidad de Ciudad Bolívar, evacuar de manera definitiva la vivienda emplazada en dicho predio, e incluir con Prioridad Técnica 1 en el Programa de Reasentamiento de Familias Localizadas en Zonas de Alto Riesgo No Mitigable, donde habita la familia de la señora Luz Elena Triana.
- A la Alcaldía Local de Ciudad Bolívar, desde su competencia, adelantar las acciones administrativas tendientes a verificar el cumplimiento de las recomendaciones impartidas mediante este Diagnóstico Técnico con el objeto de proteger la integridad física de los habitantes de la vivienda evaluada.
