DIAGNÓSTICO TÉCNICO No. 5143
SUBDIRECCIÓN DE EMERGENCIAS
COORDINACIÓN DE ASISTENCIA TÉCNICA
RADICADO FOPAE 2010ER14654

DIRECCIÓN:	Calle 16 A Sur No. 16-12 Este	ÁREA DIRECTA:	40 m ²				
BARRIO:	El Triángulo	POBLACIÓN ATENDIDA:	4				
UPZ:	32 San Blas	FAMILIAS	1	ADULTOS	2	NIÑOS	2
LOCALIDAD:	4 San Cristóbal	PREDIOS EVALUADOS	1				
CHIP:		DOCUMENTO REMISORIO	CR-11230

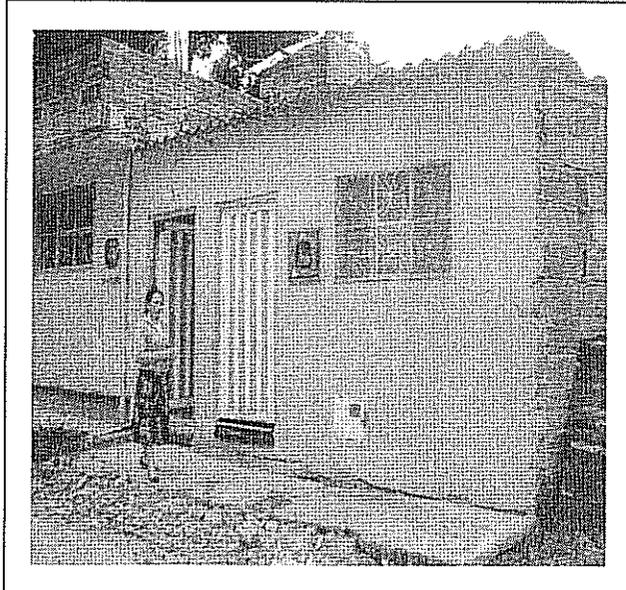
Fotografía 1. Vista frontal del predio de la Calle 16 A Sur No. 16-12 Este del Desarrollo Triángulo de la Localidad de San Cristóbal. Nivel (+0.00).

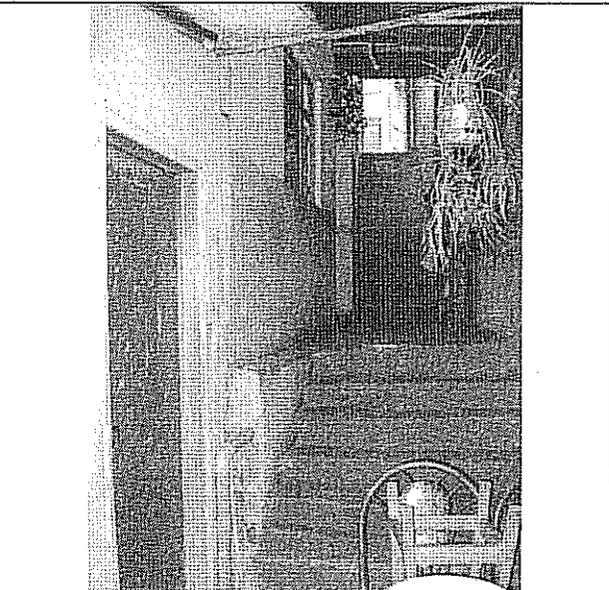
Fotografía 2. Vista del Nivel +0.00 y Nivel -2.50 al interior de la vivienda de la Calle 16 A Sur No. 16-12 Este en el Desarrollo Triángulo de la Localidad de San Cristóbal.

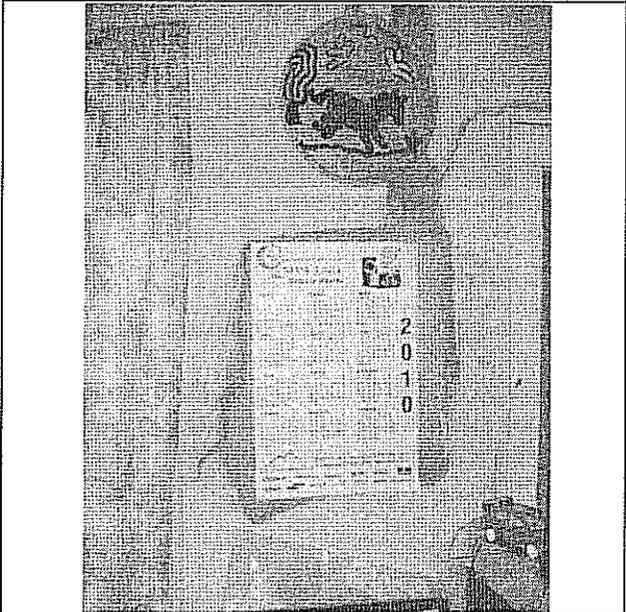
Al momento de la inspección visual se identificaron en varios muros tanto perimetrales como divisorios del primero y segundo nivel de la vivienda (Nivel +0.00 y Nivel -2.50) grietas de patrón vertical, horizontal y diagonal con aberturas entre los 0.5 cm y 3 cm, y longitudes variables en los 0.5 metros a 2.5 metros. Adicionalmente en el segundo nivel (Nivel -2.50), se identificaron en el afinado de piso en mortero, agrietamientos que han sido reparados con mortero pero que sin embargo, evidencian proceso de aumento de sus dimensiones. Las afectaciones evidenciadas en la vivienda, muy posiblemente se encuentran asociadas a procesos de asentamientos diferenciales excesivos, producto del emplazamiento sobre el talud vial del costado occidental de la Calle 16 A Sur, a su vez que a las deficiencias constructivas de la vivienda. Adicionalmente, se realizó una verificación en el sector donde se emplaza la vivienda, donde no se identificaron procesos de remoción en masa de carácter local y/o general que hayan sido el detonante de las afectaciones que presenta el inmueble.

Fotografía 3. Vista desde el interior del agrietamiento de patrón diagonal identificado en el muro perimetral en el Nivel +0.00 del predio de Calle 16 A Sur No. 16-12 Este.

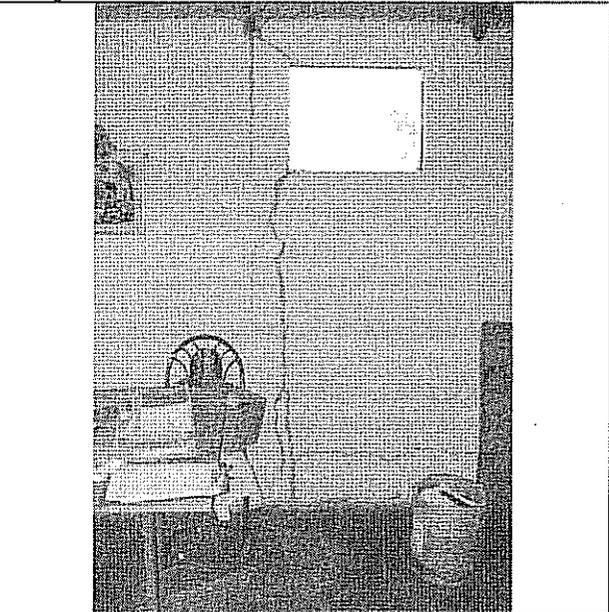
Fotografía 4. Vista de los agrietamientos de patrón vertical y horizontal identificados al interior de la vivienda en el Nivel -2.50 en el predio de la Calle 16 A Sur No. 16-12 Este.

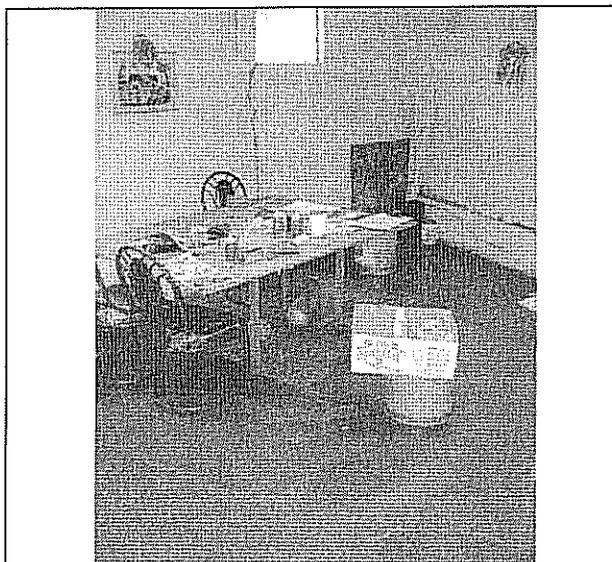
Fotografía 5. Vista de los agrietamientos en el afirmado de piso del Nivel -2.50 posiblemente asociados a asentamientos de la vivienda de la Calle 16 A Sur No. 16-12 Este.
