DIAGNÓSTICO TÉCNICO No. 5145
SUBDIRECCIÓN DE EMERGENCIAS
COORDINACIÓN DE ASISTENCIA TÉCNICA
APOYO INSTITUCIONAL ACCION DE TUTELA No. 1100 4003009201100207
DEL JUZGADO NOVENO CIVIL MUNICIPAL

DIRECCIÓN:	Carrera 2 A Bis Este No. 1-50 Int. 4 Carrera 2 A Bis Este No. 1-54 Int. 2 Carrera 2 A Bis Este No. 1-54 Int. 1 Carrera 2 A Bis Este No. 1-54 Int. 4	ÁREA DIRECTA:	80 m ²				
BARRIO:	Gran Colombia	POBLACIÓN ATENDIDA:	22				
UPZ:	96 Lourdes	FAMILIAS	4	ADULTOS	11	NIÑOS	6
LOCALIDAD:	3 Santa Fe	PREDIOS EVALUADOS	4				
CHIP:		DOCUMENTO REMISORIO	CR-11265

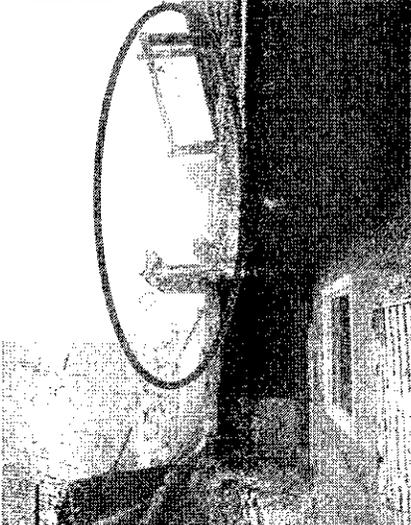
De igual manera se identificó, en la zona de acceso a primer y segundo nivel de la vivienda de la Carrera 2 A Bis Este No. 1-50 Int. 4 (Parte alta del talud), el desprendimiento de material que conformaba el talud de corte vertical existente entre los predios objetos de evaluación, lo que ha ocasionado entre otros, avances retrogresivos hacia el costado oriental que comprometieron casi la totalidad del suelo de soporte que conformaba la zona de acceso a primer y segundo nivel. Adicionalmente se identificó que por causa del avance retrogresivos y la pérdida de material que conformaba el talud corte, al momento se encuentran expuestas, una tubería de suministro de agua potable proveniente de la acometida del predio Carrera 2 A Bis Este No. 1-50 Int. 4 (Parte alta del talud), al igual que una tubería de seis pulgadas que hace parte del sistema de drenaje de aguas negras de la vivienda

<p>Fotografía 1. Vista de la zona de acceso a primero y segundo nivel de la vivienda de la Carrera 2 A Bis Este No. 1-50 Int. 4, donde se ha presentado el desprendimiento de casi la totalidad del suelo de soporte de la zona de acceso a la vivienda</p>	<p>Fotografía 2. Vista de los sectores donde se implementaron por parte de los habitantes de la vivienda de la Carrera 2 A Bis Este No. 1-50 Int. 4, acciones de demolición de la escalera en concreto que ofrecía acceso al segundo piso y de sectores de muros en mampostería.</p>
<div style="display: flex; justify-content: space-around;"> <div style="border: 1px solid black; padding: 2px; font-size: small;">Predio de la Carrera 2 A Bis Este No. 1-54 Interior 1</div> <div style="border: 1px solid black; padding: 2px; font-size: small;">Predio de la Carrera 2 A Bis Este No. 1-54 Interior 2</div> </div>
