DIAGNÓSTICO TÉCNICO No. DI-5147
SUBDIRECCIÓN DE EMERGENCIAS
COORDINACIÓN DE ASISTENCIA TÉCNICA
EVENTO 109236

| DIRECCIÓN: | Transversal 2A No. 18A-30 Sur | ÁREA DIRECTA: | 80m ² | | |
| BARRIO: | Velódromo | POBLACIÓN ATENDIDA: | 500 | | |

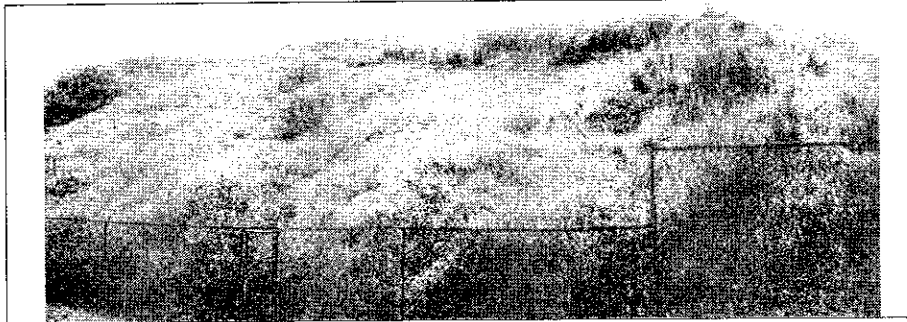
Se evidencian avances en las condiciones de inestabilidad presentes en los taludes de corte localizados al costado occidental y sur-oriental del predio de la Transversal 2A No. 18A-30 Sur, donde se encuentran emplazadas las estructuras que hacen parte del Conjunto Residencial Villa Verde, dichos avances son evidenciados por la presencia de tres (3) fenómenos de remoción en masa tipo superficial, involucrando el desprendimiento y flujo de material tipo capa vegetal y suelo residual, especialmente de los sectores localizados en los taludes del costado occidental del predio en concreto, afectaciones que han generado la movilización de aproximadamente 100m³ de dichos materiales, los cuales se encuentran depositados hacia la parte baja de los taludes de corte, apoyándose contra la reja que conforma el cerramiento perimetral del conjunto residencial en mención, afectación que generó la pérdida de verticalidad en algunos sectores de la reja en concreto, situación por la cual al momento de la visita técnica se recomendó la restricción parcial de uso del costado norte y occidental del sendero peatonal del conjunto residencial Villa Verde; cabe destacar que los procesos de remoción en masa identificados se encuentran ubicados al costado occidental del predio evaluado y de manera particular en el sector cercano a las viviendas 319 y 289, así como también en la zona colindante a la vivienda 256 y entre las viviendas 222 y 255, de igual manera, mencionar que con base en la inspección visual realizada al momento de la visita técnica, se observó la pérdida de verticalidad de dos (2) postes pertenecientes a la red eléctrica, localizados al costado sur de las viviendas 29 y 30.

Foto 1. Vista desde la parte baja (pata) de uno de los fenómenos de remoción en masa presentes en el talud de corte localizado al costado occidental del predio evaluado en la zona colindante con las viviendas 255 a 222.

- Al responsable y/o responsables del predio ubicado en la Transversal 2A No. 18A-30 Sur en el Barrio Velódromo de la Localidad de San Cristóbal, mantener la restricción parcial de uso del sendero peatonal ubicado al costado occidental del predio, hasta tanto se garanticen las condiciones de estabilidad del sector y de esta manera las condiciones de transitabilidad y seguridad de dicho corredor peatonal.
- Mantener vigentes las recomendaciones consignadas en el Diagnóstico Técnico No. DI-2828, con respecto a:

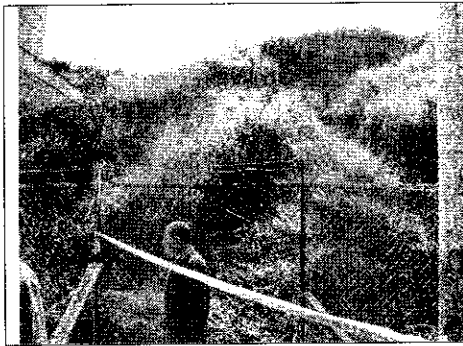
Foto 2. Vista desde la parte baja (pata) de uno de los fenómenos de remoción en masa presentes en el talud de corte localizado al costado occidental del predio evaluado en la zona aledaña a la vivienda 256.

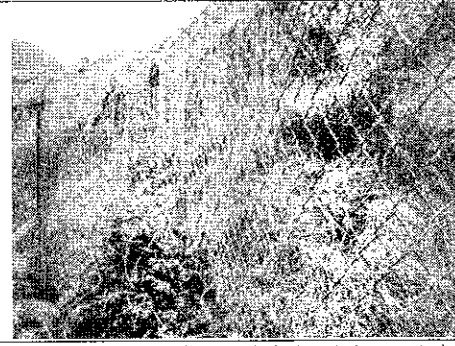
Foto 3. Vista desde la parte baja (pata) de uno de los fenómenos de remoción en masa presentes en el talud de corte localizado al costado occidental del predio evaluado en la zona cercana a las viviendas 319 y 289.

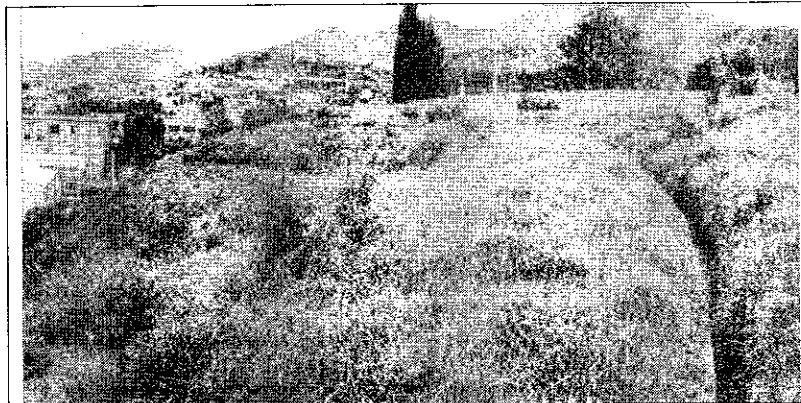
Foto 4. Evidencia de la existencia de la cuneta de sección rectangular, construida en concreto y ubicada en la parte alta de los taludes de corte presentes en el costado occidental del predio donde se encuentran emplazadas las estructuras que hacen parte del Conjunto Residencial "Villa Verde".

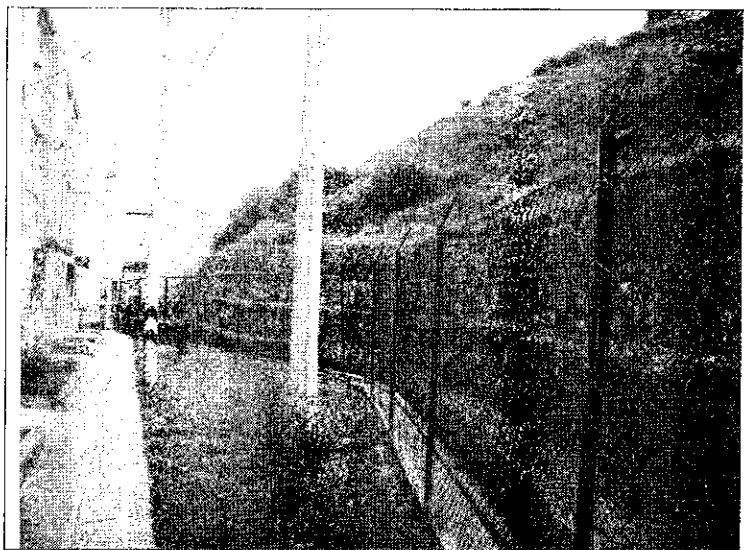
Con base en la inspección visual realizada al sector, se observó que los taludes de corte localizados al costado sur del predio evaluado, cuentan como medida de estabilización, con un muro en gaviones de tres (3) niveles, el cual al momento de la visita técnica no exhibe ningún tipo de patología (deformación vertical, abombamiento, inclinación, etc) que sugiera el compromiso en su estabilidad ni funcionalidad en el corto plazo, de igual manera, con base en la inspección visual realizada a la parte alta de los taludes de corte evaluados (costado sur y occidental del predio), se evidenció la presencia de una cuenta en concreto, de sección rectangular, la cual conforma el sistema de manejo del drenaje superficial en la zona del costado occidental colindante con el predio evaluado, de igual manera se observó la presencia de grietas de tracción en la parte alta de los taludes de corte evaluados, grietas que presentan aberturas de entre 2cm y 7cm con longitudes variables de entre 1m y 4m, situación que junto con los procesos de remoción en masa observados, evidencia el carácter inestable del sector y la posibilidad de avances retrogresivos en la movilización de material.

Foto 5. Evidencia de la existencia un muro en gaviones, como medida de contención y/o protección de los taludes de corte localizados al costado sur del predio evaluado.
