**DIAGNÓSTICO TÉCNICO No. DI 5149**  
**SUBDIRECCIÓN DE EMERGENCIAS**  
**COORDINACIÓN DE ASISTENCIA TÉCNICA**  
**RADICADO FOPAE 2010ER17295**

<b>PREDIO:</b>	Calle 92 A Sur No 5 – 51 Este	<b>ÁREA DIRECTA:</b>	0.01 Ha		
<b>BARRIO:</b>	Alfonso López Sector Charalá	<b>POBLACIÓN ATENDIDA:</b>	2		
<b>UPZ:</b>	59 – Alfonso López	<b>FAMILIAS</b>	1	<b>ADULTOS</b>	1
<b>LOCALIDAD:</b>	5 – Usme	<b>PREDIOS EVALUADOS</b>	1	<b>NIÑOS</b>	1
<b>CHIP</b>	AAA0145FMLF	<b>DOCUMENTO REMISORIO</b>	CR - 11326

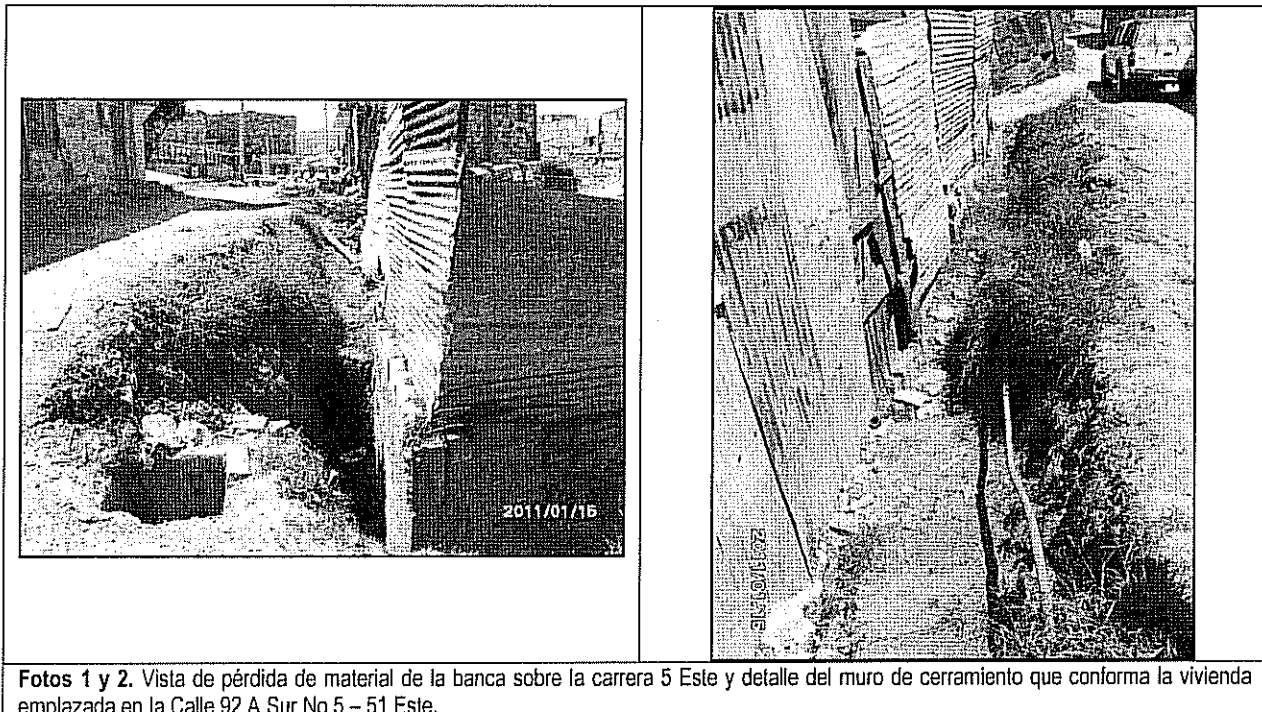
Se evidencia la pérdida de material de relleno que conforma la calzada de acceso al Barrio Alfonso López Sector Charalá sobre la Carrera 5 Este a la altura de la Calle 92 A Sur de la Localidad de Usme, lo que ha generado la reducción del ancho de la vía por donde transitan continuamente vehículos pesados y livianos. Se observa en el costado norte de la vía en mención, un talud de corte con inclinación de tendencia vertical posiblemente construido para el emplazamiento de la vivienda de la Calle 92 A Sur No 5 - 51 Este, en el cual se evidencia la existencia de un muro de contención en concreto de aproximadamente 3m de longitud y 1.50m de altura construido a una distancia del predio de 50cm aproximadamente, que hasta el momento confina la banca y protege la vivienda de posibles empujes de tierra. Al momento de la inspección visual, se evidencia que el material con el cual se ha conformado la vía, ha sobrepasado la corona del muro de contención y se ha depositado en el costado sur oriental del muro de cerramiento de la vivienda evaluada, ocasionando pérdida de verticalidad del mismo.

Fotos 1 y 2. Vista de pérdida de material de la banca sobre la carrera 5 Este y detalle del muro de cerramiento que conforma la vivienda emplazada en la Calle 92 A Sur No 5 – 51 Este.

- Se evidencia pérdida de material de relleno que conforma la vía sobre la Carrera 5 Este a la altura de la Calle 92 A Sur en el Barrio Alfonso López Sector Charalá de la Localidad de Usme, el cual es arrastrado por efecto de las aguas de escorrentía superficial y se deposita en el costado suroriental de la vivienda emplazada en la Calle 92 A Sur No 5 – 51 Este, afectando el muro de cerramiento de la misma lo que ocasiona pérdida de verticalidad del mismo.

- A la Alcaldía Local de Usme, desde su competencia, identificar el responsable del mantenimiento de la vía sobre la Carrera 5 Este a la altura de la Calle 92 A Sur en el Barrio Alfonso López Sector Charalá objeto de la presente evaluación, con el fin de adelantar las medidas tendientes a mejorar las condiciones de transitabilidad, así como también las acciones administrativas tendientes a verificar el cumplimiento de las recomendaciones impartidas mediante este documento con el objeto de proteger la integridad física de sus habitantes, vecinos y transeúntes.

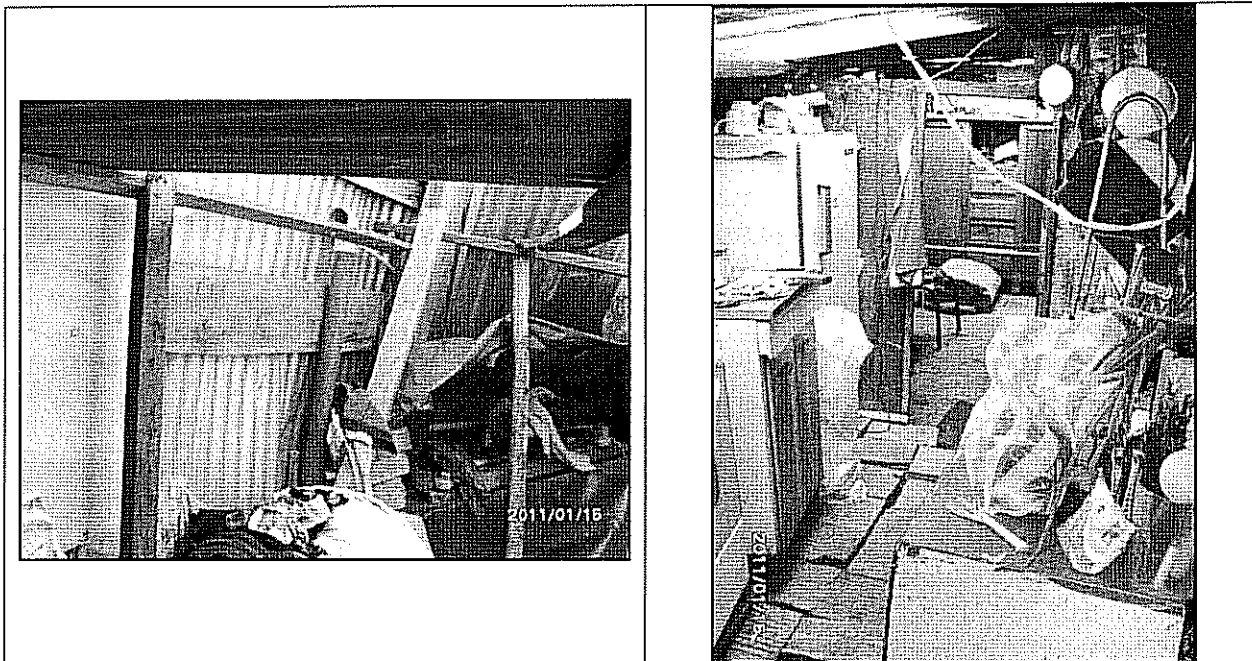
La vivienda emplazada en la Calle 92 A Sur No 5 – 51 Este, es una construcción de un nivel construida en mampostería simple y material de recuperación con pisos en material de relleno y cubierta liviana en láminas de zinc directamente soportada sobre una estructura improvisada en madera. Se evidencia al interior de la misma, notables deficiencias constructivas relacionadas con la carencia de elementos de confinamiento tipo columnas y vigas, además de deformaciones de la estructura por pérdida de verticalidad de los elementos de madera y laminas de zinc que conforman los muros de cerramiento y divisorios de la vivienda, además de filtraciones de agua al interior del predio posiblemente generadas por la carencia de obras de drenaje para el manejo de aguas superficiales y subsuperficiales, por lo que se hace necesario realizar restricción parcial de uso para la parte posterior de la vivienda y donde se presenta la mayor pérdida de verticalidad de los elementos que conforman la estructura de la misma; sin embargo se evidencia que estas afectaciones de carácter local no comprometen en el corto plazo la habitabilidad y estabilidad del predio evaluado en la Calle 92 A Sur No 5 – 51 Este, no obstante se destaca que dado que en el predio en comento se evidencian deficiencias constructivas relacionadas con la carencia de elementos de confinamiento tipo columnas y vigas, puede verse comprometida su estabilidad y habitabilidad ante cargas dinámicas (sismo).

Fotos 3 y 4. Detalle al interior del predio evaluado, donde se evidencia la estructura que conforma la vivienda y vista de la pérdida de verticalidad de los mismos.

#	NOMBRE NOTIFICADO	DIRECCIÓN	P	A	N	DAÑOS EN VIVIENDA
1	Esperanza Medina Gutiérrez	Calle 92 A Sur No 5 – 51 Este.	2	1	1	Pérdida de verticalidad de los muros de cerramiento y divisorios de la vivienda, ocasionado por empuje del terreno en el costado su oriental de la misma y deficiencias constructivas al interior, relacionadas con la carencia de elementos de confinamiento.

- La estabilidad estructural y la habitabilidad del predio emplazado en la Calle 92 A Sur No 5 – 51 Este en el Barrio Alfonso López Sector Charalá de la Localidad de Usme, no se encuentran comprometidas en el corto plazo ante fenómenos de remoción en masa de carácter general o local, ya que según la inspección visual del sector no se encontró evidencia de los mismos, ni bajo cargas normales de servicio. Sin embargo, se destaca que dado que en el predio en comento se evidencian deficiencias constructivas relacionadas con la carencia de elementos de confinamiento tipo columnas y vigas, puede verse comprometida su estabilidad y habitabilidad ante cargas dinámicas (sismo).

- Mantener restringido parcialmente el uso de la parte posterior de la vivienda emplazada en la Calle 92 A Sur No 5 – 51 Este en el Barrio Alfonso López Sector Charalá de la Localidad de Usme, donde actualmente se encuentra el patio de ropas, hasta tanto se garantice condiciones óptimas de estabilidad estructural, habitabilidad y seguridad.

- En el caso de no existir restricciones y/o condicionamientos al uso del suelo para el predio de la Calle 92 A Sur No 5 – 51 Este en el Barrio Alfonso López Sector Charalá de la Localidad de Usme, se recomienda a los responsables del mismo, implementar acciones para el mantenimiento, reforzamiento y mejoramiento. Acciones que deberán realizarse con el apoyo de personal idóneo, garantizando que se cumplan los requerimientos establecidos en el Decreto No 926 del 19 de Marzo de 2010, Reglamento Colombiano de Construcción Sismo Resistente, de acuerdo con la normatividad vigente, para lo cual se deben tramitar los permisos y licencias respectivos.
