<h2>DIAGNÓSTICO TÉCNICO</h2>	Código:	GAR- FT - 03
		Versión:	01
		Código documental:

**DIAGNÓSTICO TÉCNICO DI - 5153**  
**SUBDIRECCIÓN DE EMERGENCIAS**  
**COORDINACIÓN DE ASISTENCIA TECNICA**  
**EVENTO 110571**

DIRECCIÓN	AC 31 Sur No 12 - 55 Este Etapa I y Etapa II	ÁREA DIRECTA	1100 m <sup>2</sup>		
BARRIO	Urbanización Buena Vista Oriental II Sector Etapas I y II Sector catastral los Alpes	POBLACIÓN ATENDIDA	100		
UPZ	32 - San Blas	FAMILIAS	25	ADULTOS	63
LOCALIDAD	04 - San Cristóbal	PREDIOS EVALUADOS	2		
CHIP	AAA0170MWOE	OFICIO REMISORIO	CR-15008

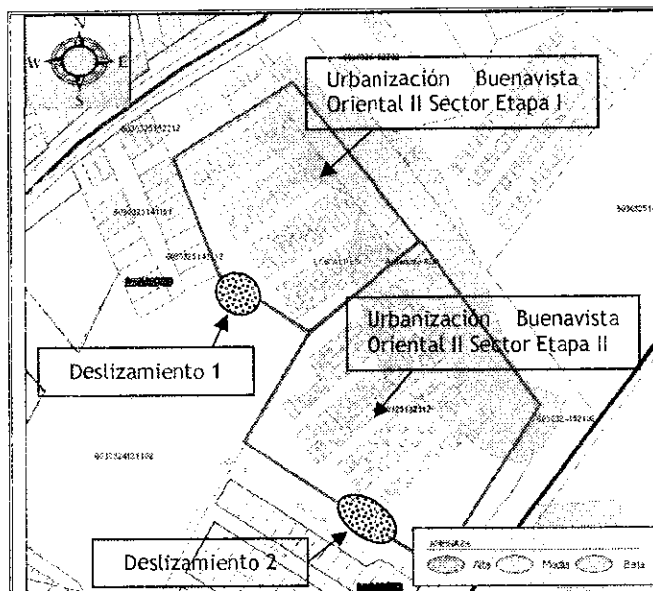
La urbanización Buenavista Oriental II Sector Etapas I y II, se localiza en el sector catastral Los Alpes de la localidad de San Cristóbal y de acuerdo con el Plano Normativo de Amenaza por Remoción en Masa del Plan de Ordenamiento Territorial de Bogotá - POT (Decreto 190 de 2004, por el cual se compilan los decretos 619 de 2000 y 469 de 2003), la zona donde se localiza la urbanización en mención presenta amenaza media y alta por fenómenos de remoción en masa (ver figura 1 y 2).

Figura 1. Ubicación y zonificación de amenaza por fenómenos de remoción en masa para el sector donde se ubica la Urbanización Buenavista Oriental II Sector Etapa I y II, en el sector catastral los Alpes de la localidad de San Cristóbal.

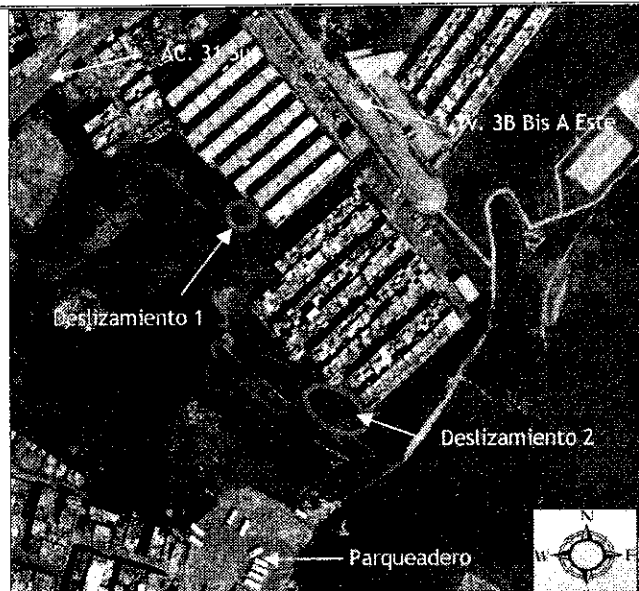
Figura 2. Aerofotografía del sector donde se localiza la Urbanización Buenavista Oriental II Sector Etapa I y II, en donde se ubican los procesos de remoción en masa identificados en la visita realizada al sector.

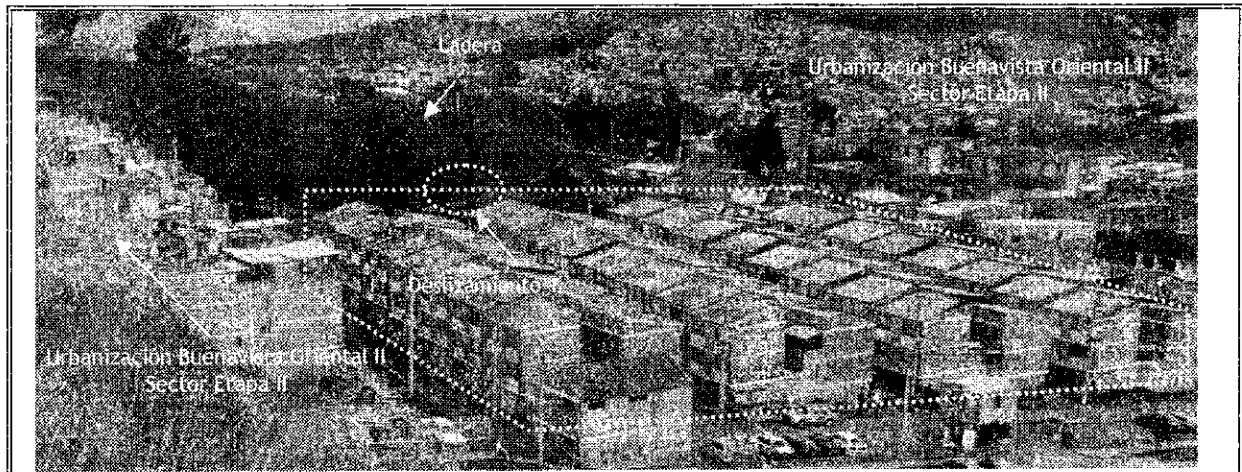
**Deslizamiento 1:** Se identificó un deslizamiento desde la parte media de una ladera, ubicada al costado Occidental de la Urbanización Buenavista Oriental II Sector Etapa I, la cual presenta una pendiente de 35° aproximadamente, cubierta de pastos y arbustos, en donde hacia su parte baja se implementó en algunos sectores recubrimiento en mortero como medida de protección de la ladera, de igual manera se observó que entre la urbanización y la ladera se implementó un cerramiento en malla eslabonada apoyada sobre un muro en concreto de 1m de altura aproximadamente y que se encuentra distanciado de los cerramientos de las viviendas en 1.5m aproximadamente, se resalta que entre el cerramiento mencionado y las viviendas de la urbanización se encuentra un sendero peatonal, adicionalmente se identificó que hacia la parte media de la ladera se implementó una canal en tierra para dar manejo al parecer a la escorrentía superficial proveniente de la parte alta de dicha ladera.

Foto 1. Vista Panorámica de la Etapa I del Conjunto Residencial Buenavista Oriental II Sector. Se aprecia la ladera que se ubica hacia su costado Occidental, además se señala la zona donde se presentó el deslizamiento 1.

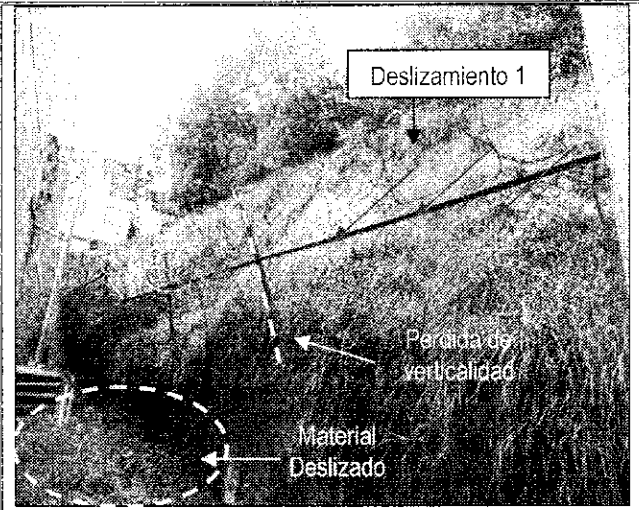
En visita realizada por personal del FOPAE el día 02 de Mayo de 2011, se pudo apreciar que en el sector evaluado correspondiente al deslizamiento 1, parte del material desprendido se ha ido depositando poco a poco sobre el sendero peatonal obstruyendo la circulación del mismo, además la malla eslabonada presenta incremento en su pérdida de verticalidad, al momento no se han desarrollado acciones que garanticen la estabilidad del sector, de igual manera no se identificaron daños sobre las viviendas aledañas.

**Foto 3.** Vista del deslizamiento 1, fotografía tomada el 02 de mayo de 2012, en donde se observó aumento en la perdida de verticalidad de la malla de cerramiento y material que depositó sobre el sendero peatonal.

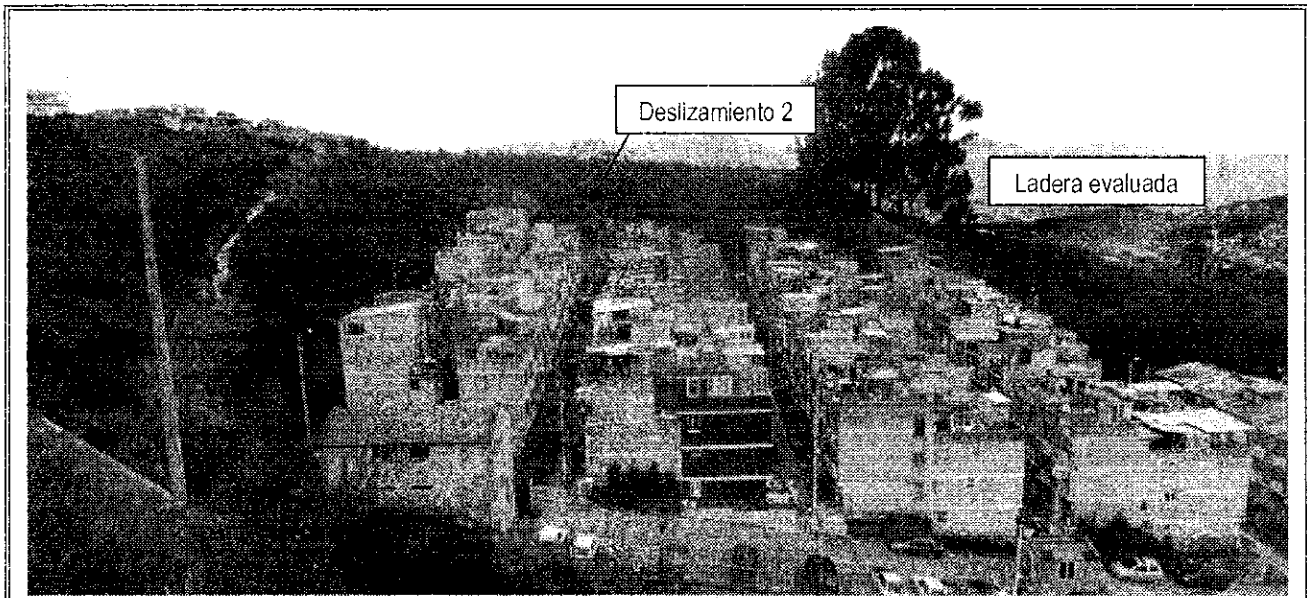
**Foto 4.** Vista panorámica de la Etapa II del conjunto residencial Buenavista Oriental II Sector. Se aprecia la ladera desde donde se presentó el deslizamiento 2, la cual se ubica hacia el costado Occidental de la urbanización.

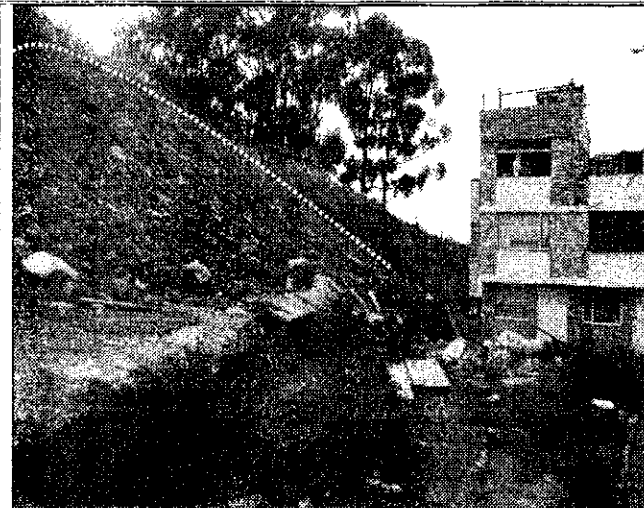
**Deslizamiento 2.** Se presentó un avance del proceso de remoción en masa identificado el día 19 de Noviembre de 2010 y descrito en el Diagnóstico Técnico DI-5541, el cual corresponde a un deslizamiento de material desde la parte media de una ladera localizada hacia el costado Occidental de la Urbanización Buenavista Oriental II Sector Etapa II, cubierta de pastos y arbustos, y con una pendiente cercana a los 35°, de acuerdo a lo observado la Urbanización en mención se localiza hacia su parte baja, y hacia la parte alta de la ladera se identificó un lote utilizado como parqueadero de vehículos y busetas, adicionalmente se identificó que hacia la parte alta de la ladera se implementó una canal en tierra para dar manejo al parecer a la escorrentía superficial proveniente posiblemente de la zona donde se encuentra el parqueadero.

Según lo observado el proceso de remoción en masa involucró un volumen de material cercano a los 40m<sup>3</sup>, de suelo residual y cobertura vegetal, el cual se depositó hacia la parte baja de la ladera en una zona verde de la urbanización evaluada, sin generar afectación en las viviendas que se encuentran en el sector, el material movilizado al momento obstruyó la circulación de peatones por esta zona, sin comprometer la accesibilidad a las viviendas del sector, es de notar que se observó un alto grado de saturación de la masa movilizada así como del terreno en general. Adicionalmente, se resalta que dada la alta saturación del terreno es probable que se puedan generar desprendimientos adicionales de terreno depositándose de igual manera en la parte baja de la ladera en la zona verde mencionada anteriormente.

**Foto 5.** Deslizamiento 2 Ubicado hacia el costado Occidental de la Urbanización Buenavista oriental II sector Etapa II, identificado en el DI-5541 y sobre el cual se observó avance el día 11 de Marzo de 2011

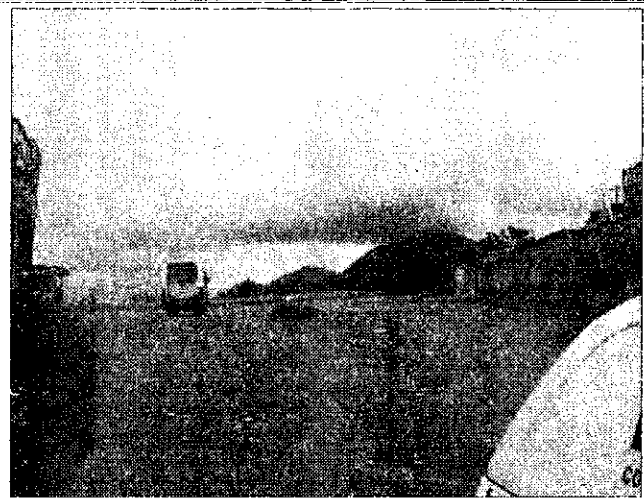
**Foto 7.** Parqueadero ubicado hacia la parte alta del la ladera localizada al costado Occidental de la Urbanización Buenavista oriental II Sector Etapa II, desde el cual se pueden estar presentando aportes de agua hacia la ladera evaluada.

- A la alcaldía local de San Cristóbal, identificar si desde el predio donde se ubica el paradero de buses que se localiza hacia la parte alta del talud evaluado en el presente diagnostico, el cual se emplaza hacia el costado sur del Conjunto Buenavista Sur Oriental II, localizado en la Calle 31 Sur No. 12 - 55 Este del sector catastral los Alpes de la localidad de San Cristóbal, identificar se está realizando un manejo inadecuado de las aguas lluvias o de las aguas servidas y de evidenciarse dicha situación llevar a cabo las labores administrativas necesarias para que el responsable del predio implemente las obras necesarias que garanticen un adecuado manejo y vertimiento de dichas aguas, las cuales en la actualidad de acuerdo a lo informado por los residentes del sector son vertidas directamente sobre el talud sur del Conjunto Buenavista Sur Oriental II .

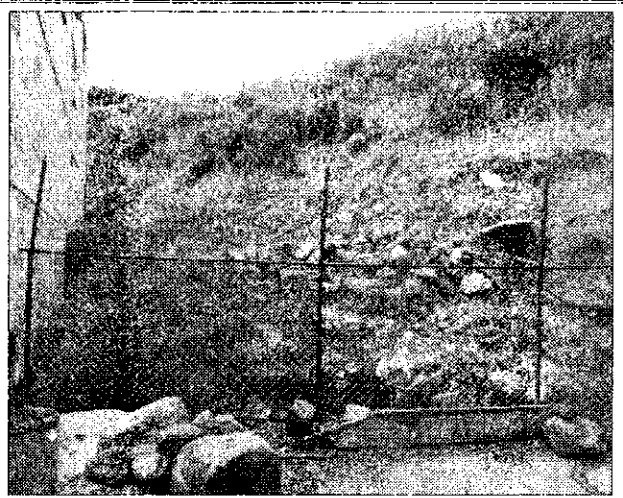
Se resalta que en la valoración técnica realizada el día 02 de Mayo de 2012, se pudo apreciar que en el sector correspondiente al deslizamiento 2, parte del material deslizado aún se encuentra depositado en la zona verde de este sector, adicionalmente no se identificaron desprendimientos adicionales que pudiesen generar mayor afectación sobre las zonas verdes evaluada.

**Foto 8.** Imagen tomada el 02 de mayo de 2012, en donde se identifico que en el sector evaluado las condiciones de inestabilidad permanecen, sin presentar cambios significativos.
