**DIAGNÓSTICO TÉCNICO DI – 5161**  
**SUBDIRECCIÓN DE EMERGENCIAS**  
**COORDINACIÓN DE ASISTENCIA TÉCNICA**  
**Evento SIRE No. 110587**

DIRECCIÓN:	Carrera 2 No. 160 B – 95	ÁREA DIRECTA:	2,5 Ha				
BARRIO:	Cerro Norte – Villa Nidia	POBLACIÓN ATENDIDA:	371				
UPZ:	11 – San Cristóbal Norte	FAMILIAS	100	ADULTOS	236	NIÑOS	135
LOCALIDAD:	1 – Usaquén	PREDIOS EVALUADOS	37				
CHIP		DOCUMENTO REMISORIO	CR-11419

REMOCIÓN EN MASA

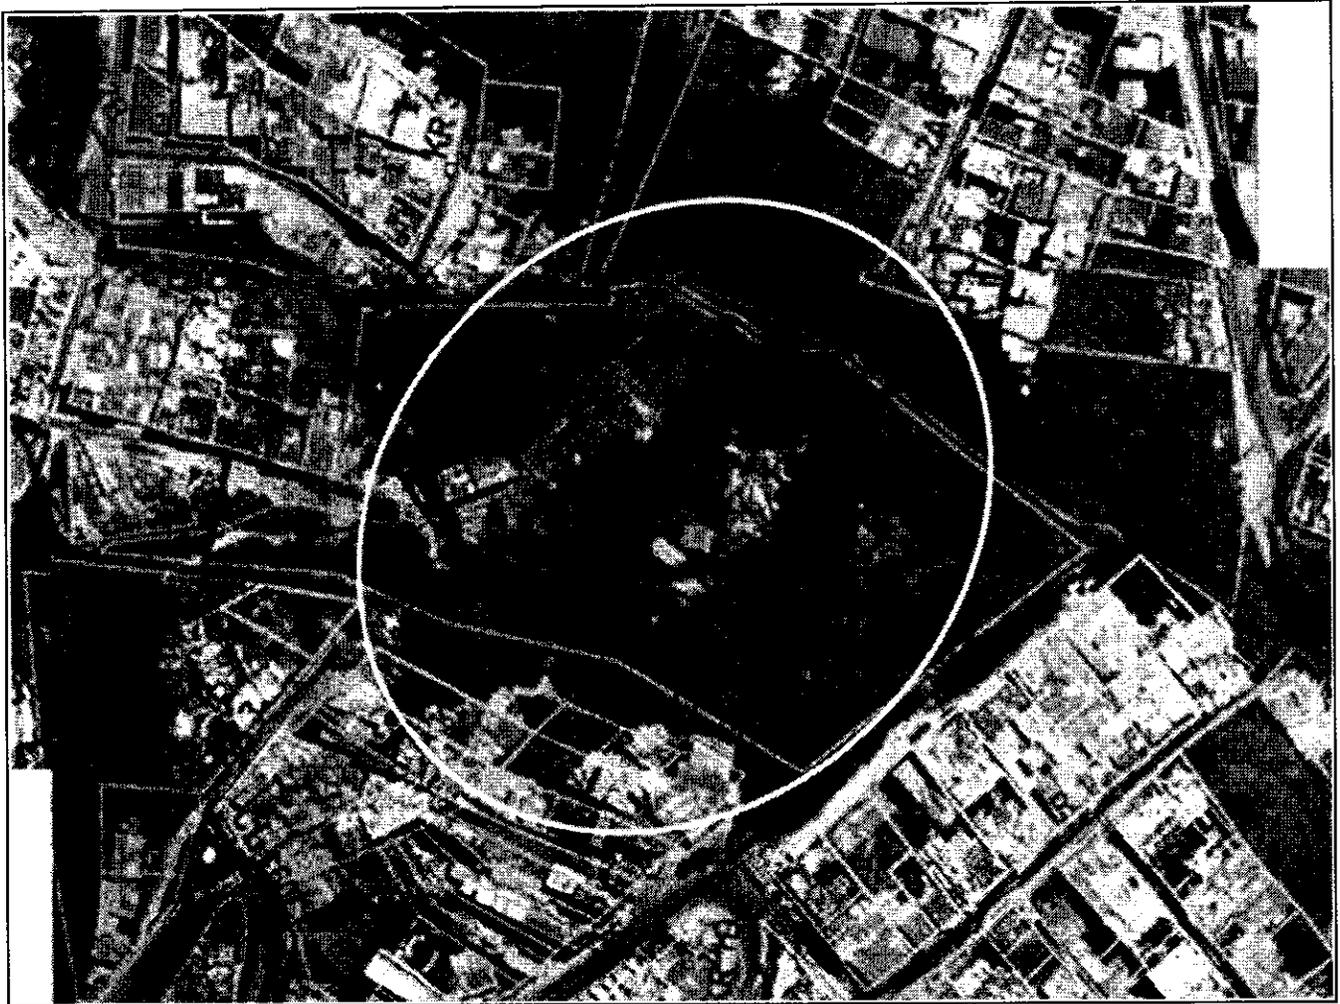
El escarpe de antiguo frente de explotación minera de la cantera San Cristóbal, localizado entre los Barrios Cerro Norte (en la parte alta) y Villa Nidia (en la base), presenta una forma semicircular, altura aproximada de 30,0 m, e inclinación variable entre 80° y 90°, producto de la extracción de materiales en las décadas pasadas (**Figura 2 – Fotografía 1**).

**Figura 2.** Vista aérea del sector Cantera San Cristóbal Barrios Cerro Norte y Villa Nidia, Localidad de Usaquén.

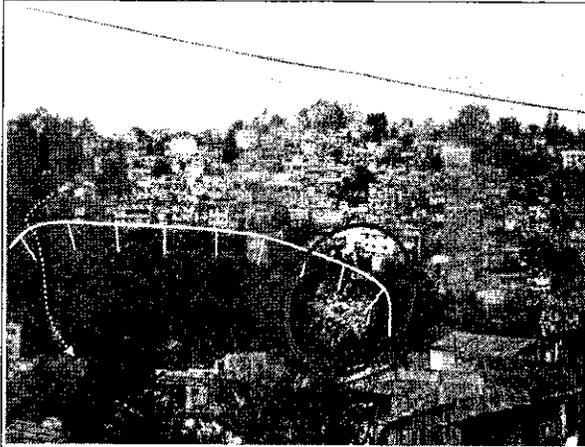
**Fotografía 1.** Vista general de la ladera donde se localiza el escarpe de antiguo frente de explotación minera de la cantera San Cristóbal. A la izquierda se indica la quebrada del mismo nombre, y a la derecha el sector afectado actualmente por desprendimiento de materiales.

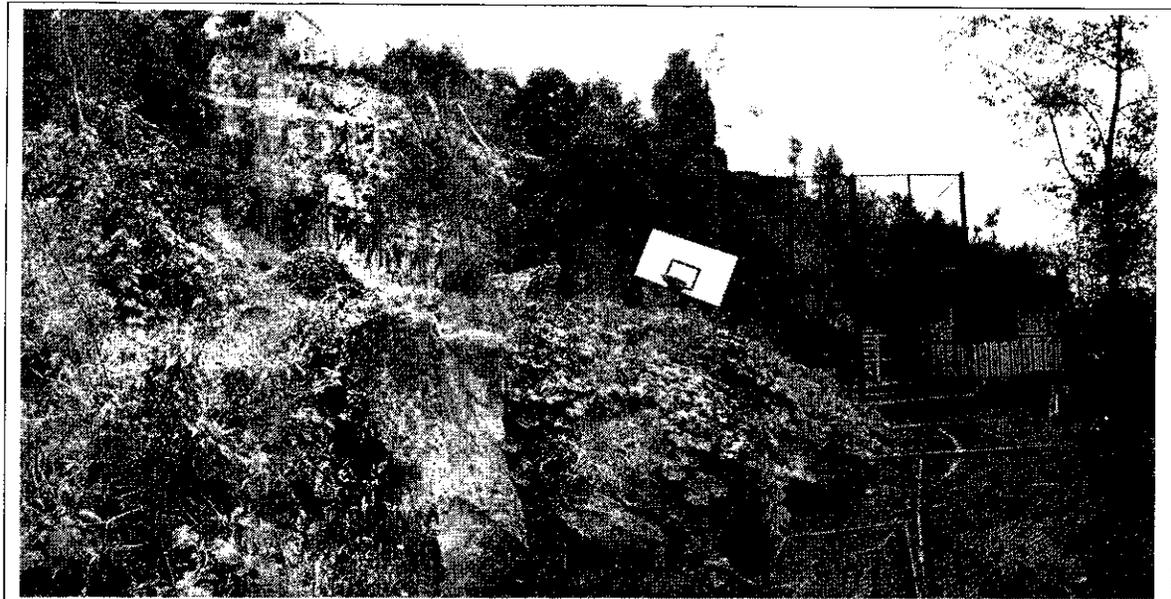
Por otra parte, se identificó una condición de riesgo inminente asociada con los procesos de desprendimiento de materiales tipo deslizamientos traslacionales y caída de rocas en el tramo sur de la corona del macizo rocoso, ocurridos entre enero y febrero de 2011, y que involucran un volumen de materiales cercano a los 500,0 m<sup>3</sup>. Dichos materiales se han depositado en la cancha y parque infantil del Barrio Villa Nidia, cubriendo el área casi en su totalidad. En la parte alta del talud, estos procesos de inestabilidad han causado afectación en algunos de los predios ubicados muy cerca del escarpe, por desconfinamiento de su cimentación (**Fotografías 3 y 4**).

**Fotografía 3.** Vista desde la cancha del Barrio Villa Nidia, actualmente invadida por los materiales que se han desprendido desde la parte media y alta del talud de antiguo frente de explotación minera denominado San Cristóbal.

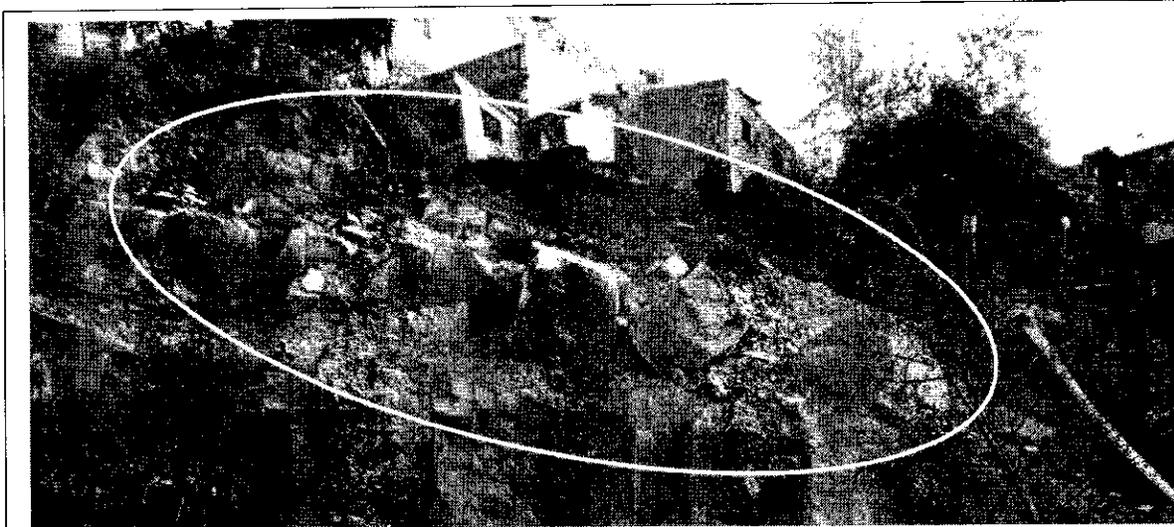
A raíz de los desprendimientos mencionados anteriormente, han quedado suspendidos en la corona del escarpe por lo menos cinco bloques de gran tamaño (de 5,0 a 15,0 m<sup>3</sup>), parcialmente embebidos en materiales sueltos, que presentan actualmente una alta predisposición a la caída. Adicionalmente se ha observado la presencia de una cuña de roca desconfinada y altamente fracturada de aproximadamente 200,0 m<sup>3</sup>, con bloques altamente susceptibles al desprendimiento, volteo y caída, condición que podría llegar a comprometer seriamente la estabilidad de varias viviendas en la parte alta del escarpe por desconfinamiento de la cimentación, y en la parte baja por el impacto de materiales, en caso de que se materialicen los procesos de inestabilidad por el avance retrogresivo que se pueda presentar, así como por los agentes detonantes que continúan afectando las condiciones de estabilidad del sector.

**Fotografía 4.** Detalle de los bloques de roca de gran tamaño suspendidos en la corona de antiguo frente de explotación minera, altamente susceptibles a la caída. El proceso de inestabilidad ocurrido entre enero y febrero de 2011 provocó el desconfinamiento de la cimentación y colapso parcial de la vivienda localizada en la parte alta del escarpe que se encontraba en construcción. El retiro controlado de los mismos se realizó entre el 9 y el 11 de mayo de 2011.

- Durante los días 11 a 14 de marzo de 2011, se implementaron las acciones necesarias para adelantar de manera segura el retiro controlado de los bloques ubicados en la parte alta del escarpe. Dichas acciones consistieron en la conformación de dos diques de seguridad construidos con sacos de fresado, ubicados estratégicamente dentro de la posible trayectoria que tomarían los bloques al momento de retirarlos. Adicionalmente, con el fin de mitigar y amortiguar la caída de los bloques, se saturaron los materiales depositados en la zona donde posiblemente impactarían los bloques, con el fin de que los mismos quedaran embebidos en dichos materiales saturados y no pudieran rebotar o saltar.

Para el retiro controlado de los bloques se utilizaron colchones neumáticos, los cuales fueron ubicados en la parte baja de los bloques con el fin de incentivar la caída de los mismos hacia la parte baja de la ladera.

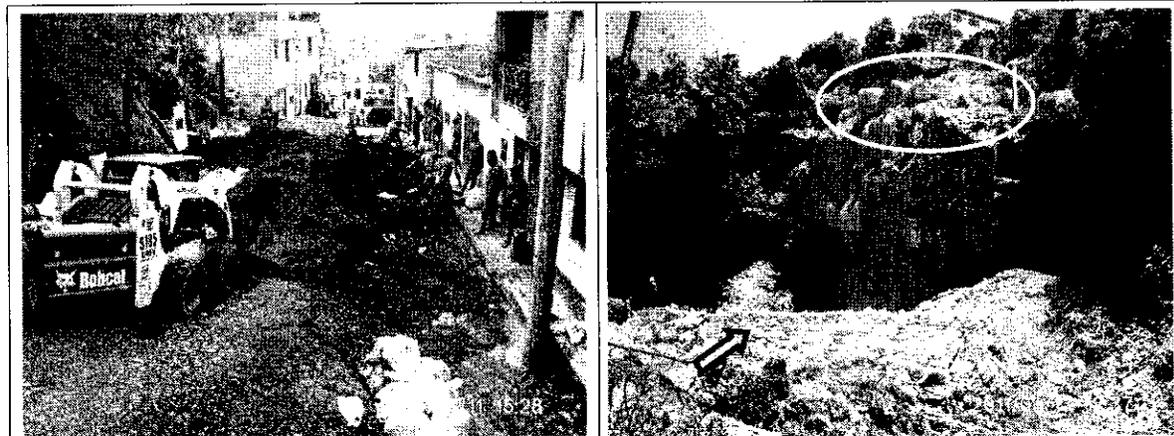
Derivado de lo anterior se han establecido como medidas de emergencia, la definición de un polígono de seguridad alrededor del escarpe, para el cual se recomendó la evacuación e inclusión en el programa de reasentamiento de los predios emplazados en dicho polígono. Adicionalmente se adelantaron labores para el retiro controlado de los bloques con alta susceptibilidad de caída, ubicados en la parte alta del escarpe (**Fotografías 5 y 6**).

**Fotografías 5 y 6.** Adecuación de terraplén de acceso (a la izquierda) y diques con material de fresado (a la derecha), implementados como medidas de contención para realizar el retiro controlado de los bloques inestables en la corona del talud.

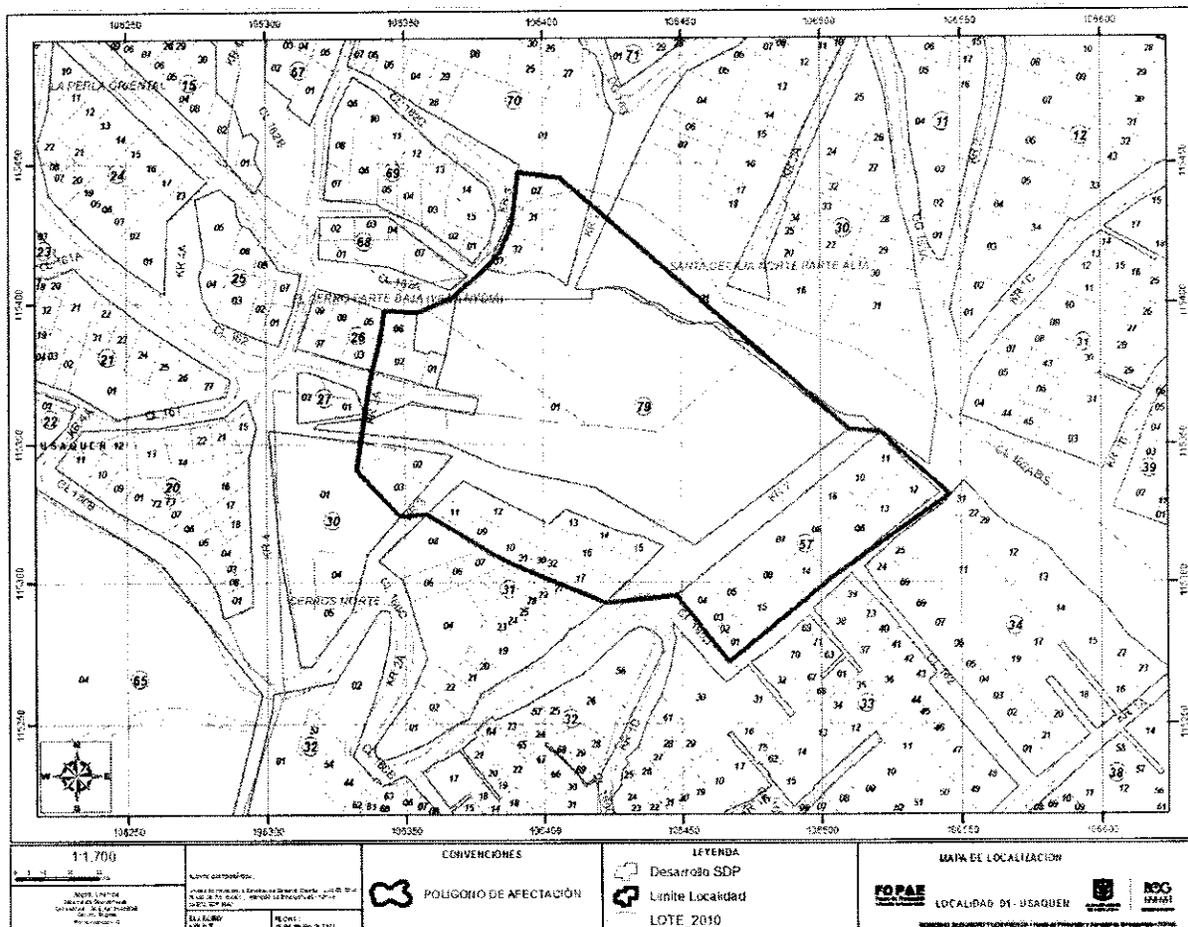
El polígono de seguridad definido alrededor del antiguo frente de explotación minera denominado San Cristóbal está conformado por 37 predios; uno de ellos corresponde a un lote vacío y otro en proceso de construcción parcialmente colapsado por el proceso de inestabilidad. En estos 37 predios se identificaron 68 construcciones independientes, aunque solo 51 de éstas cuentan con entrada independiente sobre vía pública. Se destaca que para dos de las unidades habitacionales identificadas se emitieron actas de evacuación por separado (**Figura 3**).

**Figura 3.** Polígono de seguridad definido alrededor del escarpe de la Cantera San Cristóbal Barrios Cerro Norte y Villa Nidia, Localidad de Usaquén.

- Evacuar e incluir con Prioridad Técnica 1 en el Programa de Reasentamiento de Familias Localizadas en Zona de Alto Riesgo No Mitigable, los predios localizados en el polígono de seguridad definidos alrededor del escarpe de antiguo frente de explotación minera denominado San Cristóbal, y que se indican en la siguiente tabla:
