| | <h2>DIAGNÓSTICO TÉCNICO</h2> | Código: | GAR- FT - 03 |

DIAGNÓSTICO TÉCNICO No. DI – 5172 SUBDIRECCIÓN DE EMERGENCIAS COORDINACIÓN DE ASISTENCIA TÉCNICA EVENTO SIRE 110647

| DIRECCIÓN: | Carrera 11 C Este No 0 - 21 | ÁREA DIRECTA: | 0.01 Ha | | | | |

REMOCIÓN EN MASA

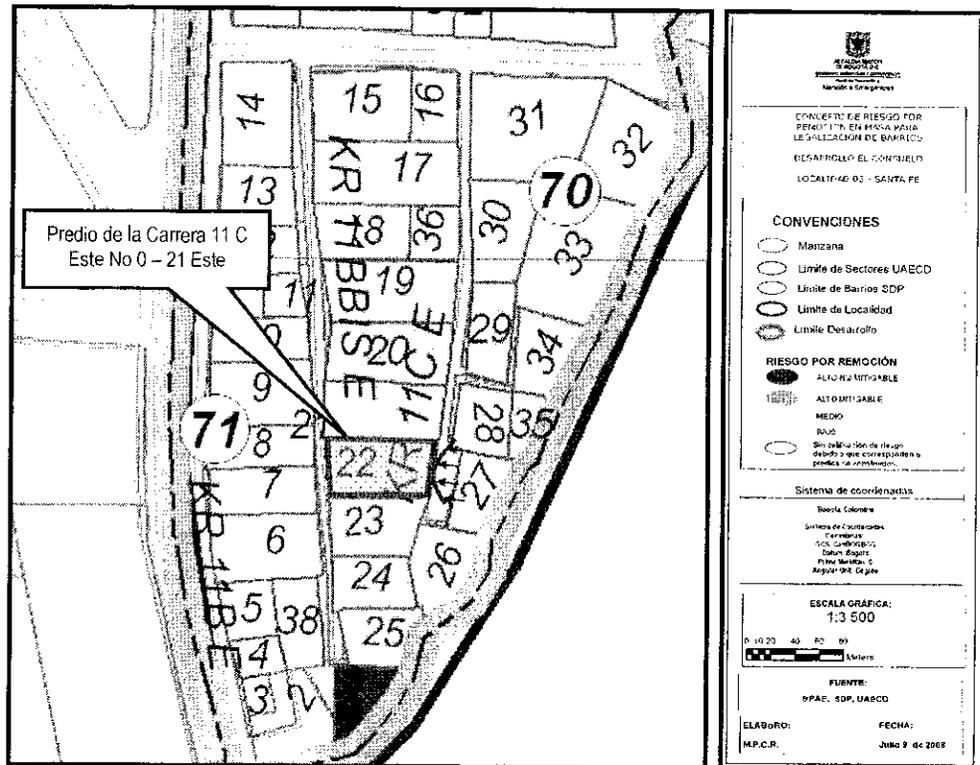
Dicho concepto establece que el predio de la Carrera 11 C Este No 0 – 21 del Barrio El Consuelo de la Localidad de Santafé se encuentra localizado en la Manzana 71 Lote 22, para el cual se le definió una condición de Amenaza y Riesgo “Medio” por procesos de remoción en masa. (Ver Figura 1).

Figura 1. Asignación del nivel de amenaza y riesgo "medio" por fenómenos de remoción en masa para el predio localizado en la Carrera 11 C Este No 0 - 21 Este del Barrio El Consuelo de la Localidad de Santafé, según el Concepto técnico de Riesgo No CT-5266.

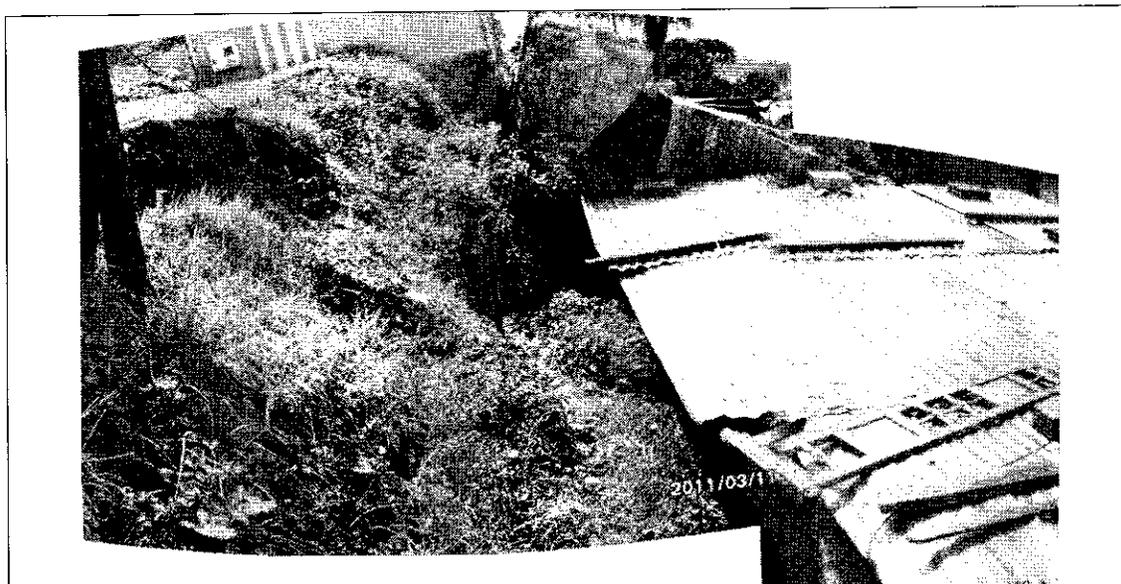
Se presentó un fenómeno de remoción en masa de carácter local que corresponde al desconfinamiento de material en un talud de corte entre predios privados, con altura de 4m a 5m, en una longitud de 6m a 7m con pendiente cercana a la vertical ($\beta=90^\circ$), conformado por rellenos antrópicos y material orgánico, el cual no presenta estructura de contención ni obras para el adecuado manejo de las aguas de escorrentía superficial ni subsuperficial y que posiblemente fue realizado para el emplazamiento de la vivienda ubicada en la Carrera 11 C Este No 0 - 21 del Barrio El Consuelo de la Localidad de Santafé, donde habita la señora Martha González y su familia.

El volumen involucrado en el deslizamiento es de aproximadamente 8 m³, el cual se depositó en la parte baja del talud de corte, aledaño al muro de cerramiento de la parte posterior de la vivienda (costado oriental) sin que ello impacte el mismo ó implique una afectación estructural. Dicha vivienda de un nivel construida en mampostería simple confinada por columnas, presenta deficiencias constructivas relacionadas con la falta de elementos estructurales tipo vigas de amarre, quedando comprometida la habitabilidad de la misma en el corto plazo por el posible colapso de la estructura afectada, por lo que se

Foto No 1. Vista del proceso de remoción en masa de carácter local donde se evidencia que el material se depositó en el muro de cerramiento de la vivienda evaluada.

- Ante un avance retrogresivo del fenómeno de remoción en masa de carácter local identificado y de no adelantarse las medidas necesarias que permitan dar manejo a las aguas de escorrentía superficial y subsuperficial y estabilización al talud de corte realizado posiblemente para el emplazamiento de la vivienda, puede verse comprometida la estabilidad estructural y habitabilidad de la misma y colapsar parcial o totalmente, causando afectación a sus habitantes.

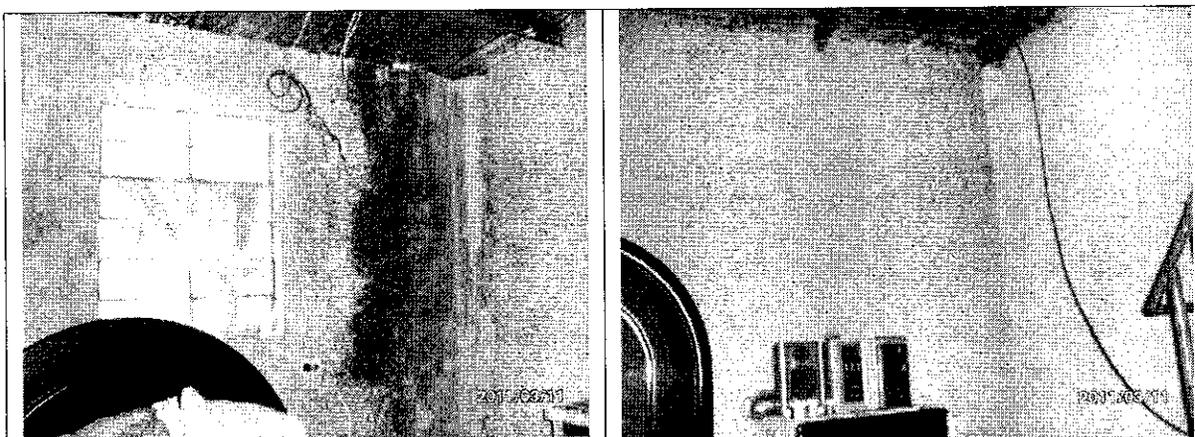
Foto No 2 y 3. Vista al interior del predio donde se observan deficiencias constructivas relacionadas con la carencia de elementos estructurales de confinamiento. Sin embargo no se evidencia afectación estructural en el muro de cerramiento dado el proceso de inestabilidad identificado.

- La habitabilidad y estabilidad estructural de la vivienda ubicada en el predio de la Carrera 11 C Este No 0 – 21 del Barrio El Consuelo de la Localidad de Santafé, se encuentran comprometidas en la actualidad ante cargas normales de servicio y ante cargas dinámicas dado que se observan deficiencias constructivas relacionadas con la carencia de elementos estructurales tipo vigas de amarre, además debido al proceso de remoción en masa de carácter local identificado en el sector evaluado.

- Se recomienda mantener evacuado el predio de la Carrera 11 C Este No 0 – 21 del Barrio El Consuelo de la Localidad de Santafé, dado que su habitabilidad y estabilidad se encuentran comprometidas en la actualidad, ante cargas normales de servicio y ante cargas dinámicas dado que se observan deficiencias constructivas relacionadas con la carencia de elementos estructurales tipo vigas de amarre, además debido al proceso de remoción en masa de carácter local identificado en el sector evaluado. Dicha acción se debe mantener hasta tanto se garanticen condiciones óptimas de seguridad, estabilidad y habitabilidad.

- En caso de no existir restricciones y/o condicionamientos al uso del suelo, de acuerdo con la reglamentación urbanística antes consultada, se recomienda a los responsables de la Carrera 11 C Este No 0 – 21 del Barrio El Consuelo de la Localidad de Santafé, implementar acciones para el reforzamiento y mejoramiento de la calidad de la vivienda, así como estabilizar el talud de corte de la parte posterior mediante la implementación de obras de protección geotécnica. Dichas acciones deben realizarse con el apoyo de personal idóneo, garantizando que se cumplan los
