<b>DIAGNÓSTICO TÉCNICO</b>	Código:	GAR- FT - 03
		Versión:	01
		Código documental:

**DIAGNÓSTICO TÉCNICO DI – 5181**  
**SUBDIRECCIÓN DE EMERGENCIAS**  
**COORDINACIÓN DE ASISTENCIA TÉCNICA**  
**Evento SIRE No. 108874**

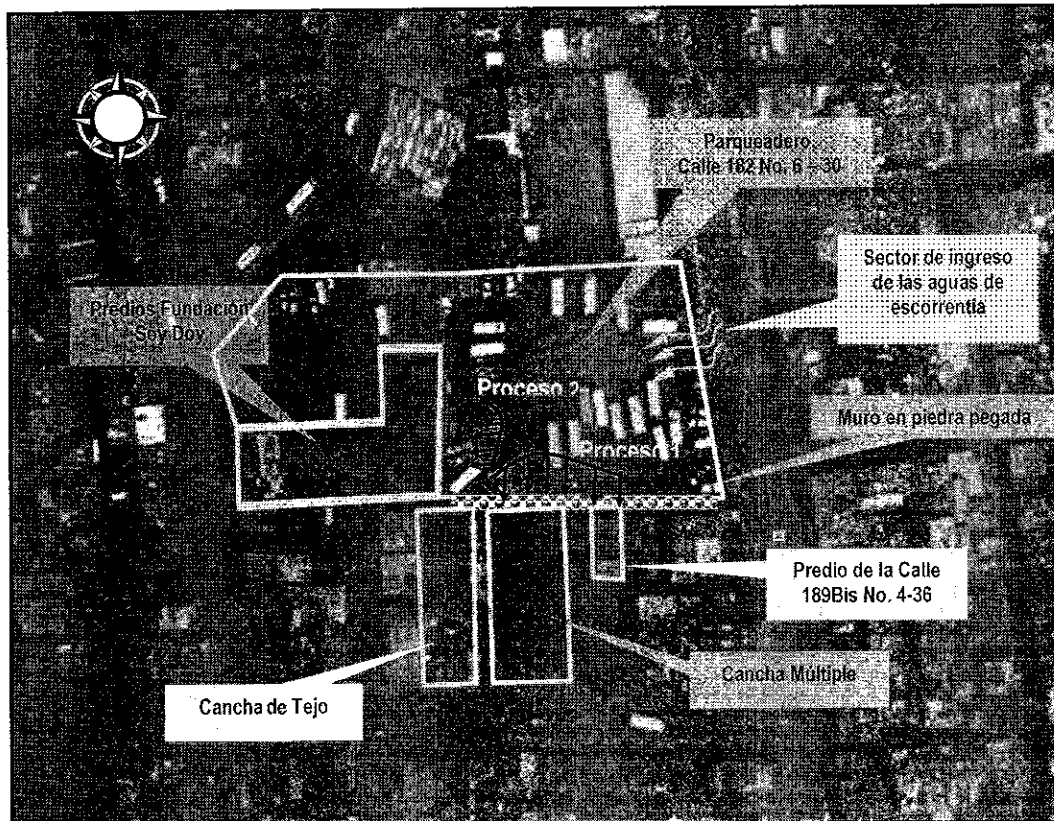
Figura 1. Localización de los procesos de inestabilidad identificados en el relleno y de los predios afectados por dicho proceso.

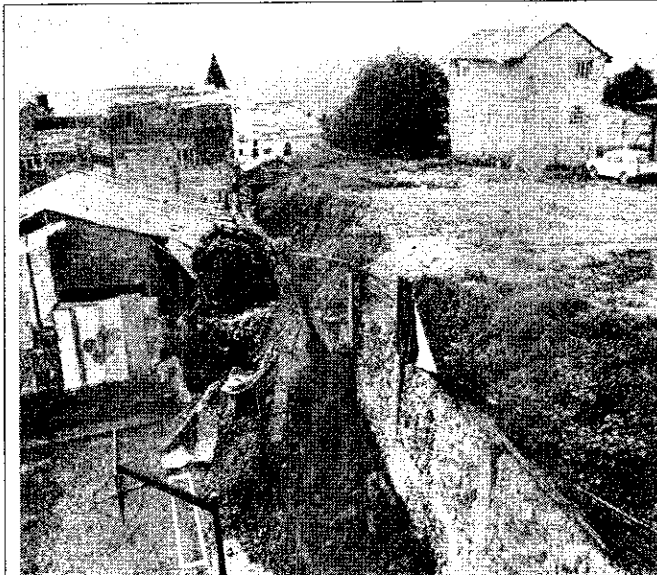
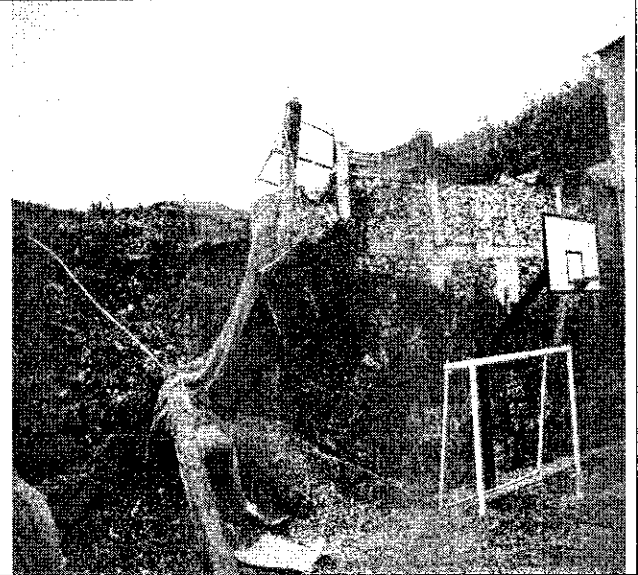
Este proceso se encuentra relacionado con el desconfinamiento del relleno, el cual causó el desprendimiento de un volumen aproximado de 10 metros cúbicos de material. Dado que el relleno no se dispone directamente sobre el muro de cerramiento en piedra pegada existente en el sector, al parecer el volumen inestabilizado impacta sobre dicho muro y genera el colapso del mismo en una longitud aproximada de 30 metros. El muro colapsado y el material movilizado se dispusieron sobre la cancha múltiple contigua a la Calle 189 No. 4B – 50 y adicionalmente impactó sobre el muro de cerramiento del predio de la Calle 189 No. 4B – 30 en el cual funciona una cancha de tejo y un bar generando afectaciones en su infraestructura y enseres. Se evidenció que aún quedan sobre el relleno sectores inestables los cuales se manifiestan con la presencia de grietas de tracción, condición que compromete la funcionalidad de la cancha múltiple así como la estabilidad y funcionalidad del predio donde se emplaza el bar y la cancha de tejo; por dicha condición se solicitó en atención del evento de emergencia la restricción de uso de la cancha múltiple, del bar y de la cancha de tejo hasta tanto se garanticen las condiciones de estabilidad del relleno existente en el parqueadero localizado en la Carrera 4 No. 189A – 21. Así mismo se solicitó que se restrinja el uso del parqueadero de la Carrera 4 No. 189A – 21 dado que el parqueo de cualquier tipo de vehículo sobre el sector inestable del relleno podría generar una sobrecarga que detonaría posiblemente nuevos desprendimientos de material; dado que la atención del evento se realizó en acompañamiento de funcionarios de la Alcaldía Local de Usaquén se determinó que contra los responsables del parqueadero existe un proceso de querrela razón por la cual se consideró procedente por parte de la Alcaldía Local realizar sellamiento del establecimiento.

**Foto 1 y 2.** Se observa el sector sur del parqueadero en el cual se presentó un proceso de remoción en masa que afectó un muro de cerramiento construido en piedra pegada. Nótese la localización de la cancha múltiple afectada en su funcionalidad por el proceso. **Diciembre 1 de 2010.**

- A los habitantes y/o responsables de predios de la Carrera 4A No. 189A – 21 (Parqueadero), Carrera 5A No. 189-22 (Fundación Soy Doy), Calle 189 No. 4B – 30 (Cancha de Tejo), mantener restringido el uso de los sectores que se vieron afectados por el proceso de inestabilidad del relleno evidenciados en el predio de la Carrera 4A No. 189A – 21 así como por el colapso del muro de cerramiento del costado sur de dicho predio, restricción que se deberá garantizar hasta tanto los propietarios y/o responsables del predio de la Carrera 4A No. 189A – 21 donde se emplaza el parqueadero implemente las medidas que garanticen la estabilidad del relleno y de los muros de cerramiento.

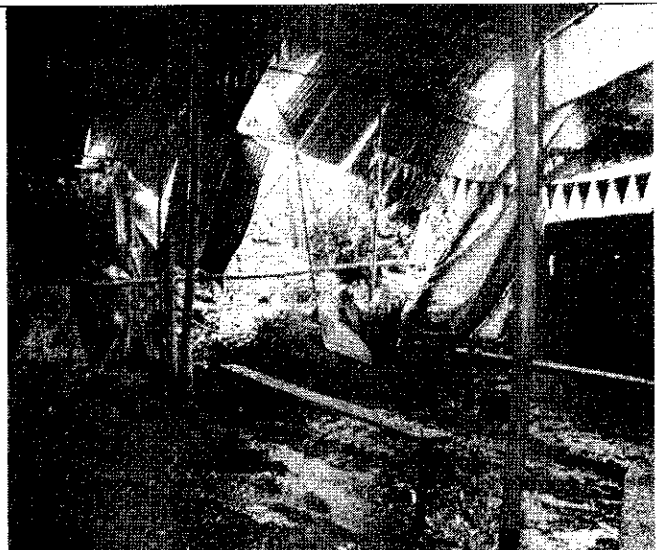
**Foto 3.** Se Observan las afectaciones generadas en el predio de la Calle 189 No. 4B- 30 en la cual funciona un bar y una cancha de tejo el cual se vio afectada por el desconfinamiento del relleno del parqueadero. Nótesen las afectaciones en cubierta y sobre el muro de cerramiento. **Diciembre 1 de 2010.**

- La funcionalidad y estabilidad de sector del predio de la Calle 189 No. 4B – 30 donde se emplaza una cancha de tejo y un bar , se encuentran comprometidas en la actualidad debido al colapso de uno de sus muros de cerramiento y de un sector de la cubierta; afectación ocasionada por el proceso de inestabilidad del relleno implementado en el predio de la Carrera 4A No. 189A – 21 donde funciona un parqueadero el cual fue desarrollado de forma antitécnica y carece de medidas de estabilización competentes.

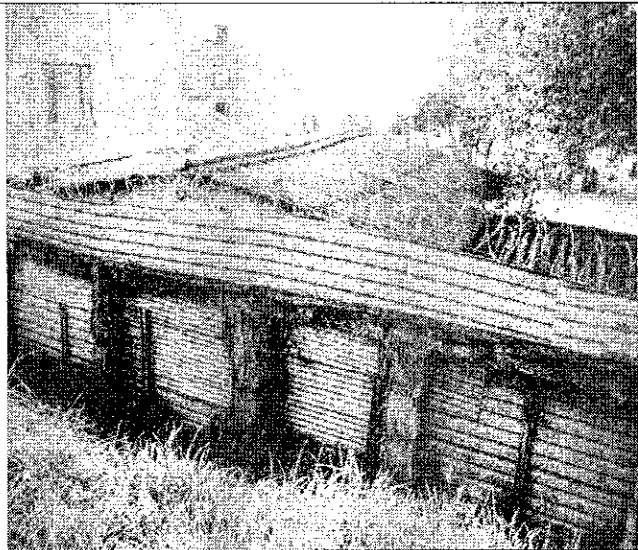
Dicho proceso se encuentra relacionado con el desconfinamiento del relleno descrito en el párrafo anterior y hacia el costado occidental del parqueadero en el cual se evidencia desplazamiento de más de 4 metros cúbicos de material en un sector carente de medidas de contención. El material desplazado se localizó sobre algunos elementos metálicos que se colocaron como división entre los predios del parqueadero y el predio de la Carrera 5A No. 189-22 donde funciona la fundación Soy Doy, con una alta posibilidad de ocasionar el derribamiento de los elementos metálicos en mención y generar afectaciones sobre las zonas de juegos infantiles y cocina localizadas hacia el costado oriental del predio. De acuerdo a lo informado por los vecinos del sector, en el área donde se localiza en proceso de inestabilidad ya habían ocurrido hace varios años algunos procesos de desprendimientos de materiales que habían originado el colapso de los muros en mampostería que se emplazan en la zona, dejando solamente las vigas y columnas que los conformaban a las cuales posteriormente les fueron amarrados los elementos de lámina metálica existentes en la actualidad, situación que con base en la inspección visual realizada no es posible evidenciar.

**Foto 4.** Sector del proceso de inestabilidad 2 en el cual existen elementos de cerramiento metálicos adosados a vigas y columnas que de acuerdo a lo informado por la comunidad pertenecían a un muro en mampostería confiada que fallo producto del una falla del macizo previa. **Diciembre 1 de 2010.**

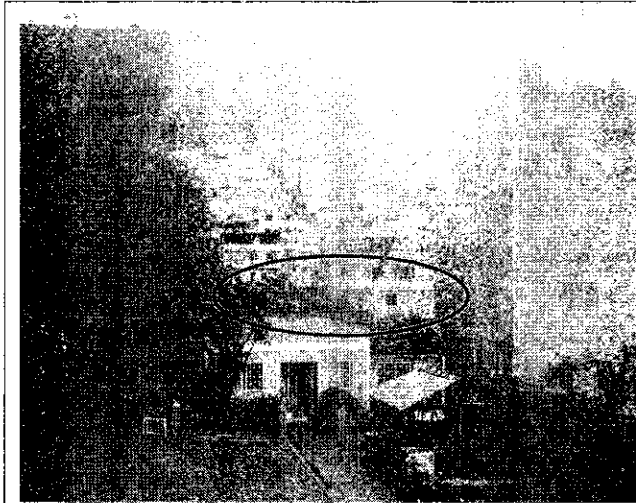
Dada la posibilidad que se presenten afectaciones en el predio de la Carrera 5A No. 189 – 22 donde funciona la Fundación Soydo y se solicitó las restricción parcial de uso de la zona de juegos infantiles y cocina hasta tanto se garanticen las condiciones de estabilidad del relleno implementado en el parqueadero que se localiza en la Carrera 4 No. 189 A – 21.

**Foto 5.** Se observa el sector del proceso de inestabilidad 2 el cual se localiza hacia la parte posterior del parque infantil y zona de cocinas de la Fundación Soy doy. **Diciembre 1 de 2010.**

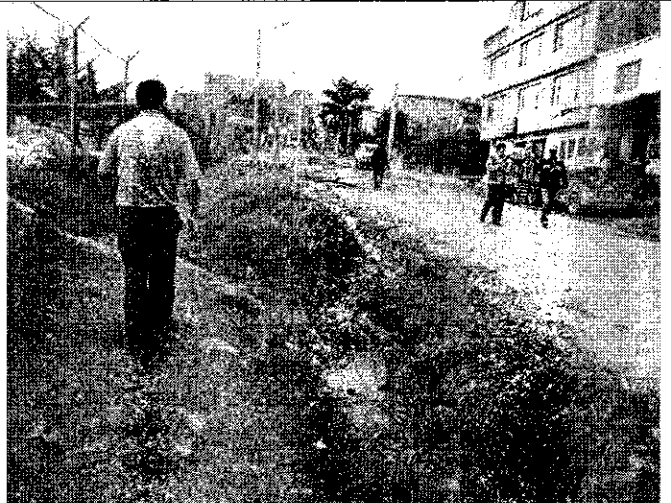
Hacia el costado oriental del parqueadero en mención, sector en el cual se localiza la puerta de acceso principal sobre la Carrera 4 con Calle 189A, se identificó que el tramo vial existente carece cuneta o de alguna medida para el manejo de las aguas de escorrentía y debido a su peralte y pendiente longitudinal el parqueadero ha venido recibiendo la descarga de las aguas provenientes de las vías adyacentes del sector y padeciendo procesos de anegación. Un proceso como el descrito fue el que se evidenció durante la atención del evento y posiblemente producto de dichas descarga de aguas sobre el relleno que conforma el parqueadero, se presentó la saturación y posterior falla de los muros que contenían el relleno dado que los mismos no están diseñados de manera adecuada para soportar los esfuerzos a los que normalmente se ve sometido un suelo de relleno, condición que con base en la inspección visual no es posible precisar. Producto del desconfinamiento del relleno se evidenciaron dos procesos puntuales de inestabilidad y afectaciones sobre cuatro predios los cuales se referencian en la Figura 2. De acuerdo a lo informado por los vecinos del sector las viviendas localizadas sobre la Carrera 4 con Calle 189A ( costado occidental) se han venido inundando en eventos de lluvias fuertes, situación que con base en la inspección visual realizada no fue posible evidenciar.

**Foto 6.** Se evidencia el estado de la vía frente al parqueadero localizado en la Carrera 4 No. 189A – 21 la cual carece de cunetas y demás medidas para el manejo de aguas de escorrentía superficial. **Diciembre 1 de 2010.**

- A la Alcaldía Local de Usaquén, Unidad Administrativa Especial de Rehabilitación y Mantenimiento Vial y al Instituto de Desarrollo Urbano IDU, desde su competencia; llevar a cabo las labores administrativas tendientes a establecer el o los responsables de implementar las labores de mantenimiento y/o rehabilitación del tramo vial de Carrera 4 entre Calles 189A y 190 del Barrio Buenavista. En dichas labores se debe incluir principalmente la evaluación de las condiciones de las estructuras de drenaje de la vía e implementar de medidas adecuadas para el manejo de las aguas de escorrentía superficial y subsuperficial en dicho tramo.
