DIAGNÓSTICO TÉCNICO No. DI-5186
SUBDIRECCIÓN DE EMERGENCIAS
COORDINACIÓN DE ASISTENCIA TÉCNICA
EVENTO SIRE No. 109820

DIRECCIÓN:	Avenida Circunvalar con Calle 22	ÁREA DIRECTA:	200m2
BARRIO:	Sector catastral Las Aguas	POBLACIÓN ATENDIDA:	11
UPZ:	94-Candelaria	FAMILIAS	1
		ADULTOS	7
		NIÑOS	4
LOCALIDAD:	La Candelaria	PREDIOS EVALUADOS	1
CHIP:	AAA0030EWAW	DOCUMENTO REMISORIO	CR-12853

REMOCIÓN EN MASA

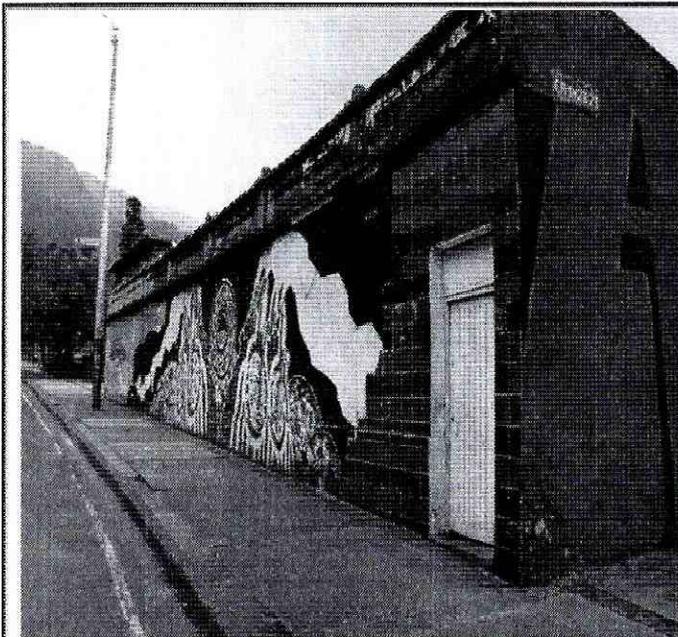
La vivienda está emplazada de forma escalonada sobre una ladera de pendiente alta de 50 grados aproximadamente de inclinación, en la parte posterior, bajo el nivel del primer piso se encuentra una bodega donde se guarda material de construcción y un cerramiento en alambre para acorrallar animales, en estos habitáculos se evidencias múltiples afectaciones y colapsos parciales de los antepechos y perfiles de madera que ayudan a soportar el habitáculo.

Foto 1. Detalle del emplazamiento de la vivienda

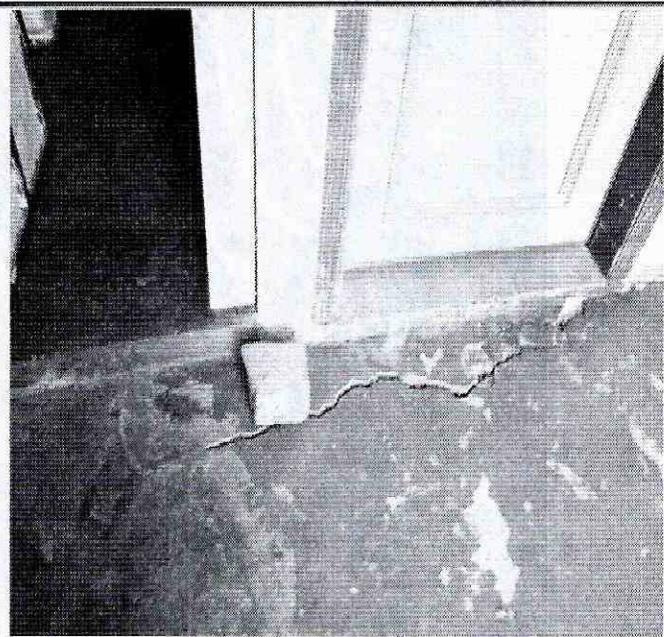
Se evidencian afectaciones que comprometen la estabilidad y habitabilidad al interior de la vivienda emplazada en la Carrera 1 No. 22 C – 67, se presenta ruptura de la placa de contrapiso en una tendencia longitudinal marcando una línea de acción de falla posiblemente local en la totalidad del suelo sobre el cual se encuentra cimentada la vivienda, dado que se proyecta su corte hacia los muros de carga de la estructura generando grietas de hasta 3 cm en las zonas más críticas, adicionalmente hacia la parte posterior al costado norte se evidencia el colapso parcial del muro exterior de la vivienda.

Foto 2. Detalle de la fractura en la placa de contrapiso

- Evacuar definitivamente e incluir con Prioridad Técnica Uno (1) en el Programa de Reasentamiento de Familias Localizadas en Zonas de Alto Riesgo No Mitigable el predio emplazado en la la Carrera 1 No. 22 C – 67, del Sector Catastral las Aguas, en la Localidad de la Candelaria.
- A la Caja de la Vivienda Popular, agilizar el proceso de Reasentamiento de Familias Localizadas en Zonas de Alto Riesgo No Mitigable, del predio emplazado en la Carrera 1 No. 22 C – 67, del Sector Catastral las Aguas, en la Localidad de la Candelaria, con el fin de realizar la democión del predio y evitar que se afecte el predio emplazado en la Carrera 2 No 22 A – 49.

- Una vez se haya terminado el proceso de reasentamiento de las familias se recomienda demoler la vivienda, retirar los escombros y, en cumplimiento del Artículo 140 del Decreto 190/2004, aislar y señalar la zona mediante vallas informativas a fin de evitar que tales predios sean ocupados nuevamente. Se deberá finalizar con su incorporación al inventario distrital de los predios desocupados.

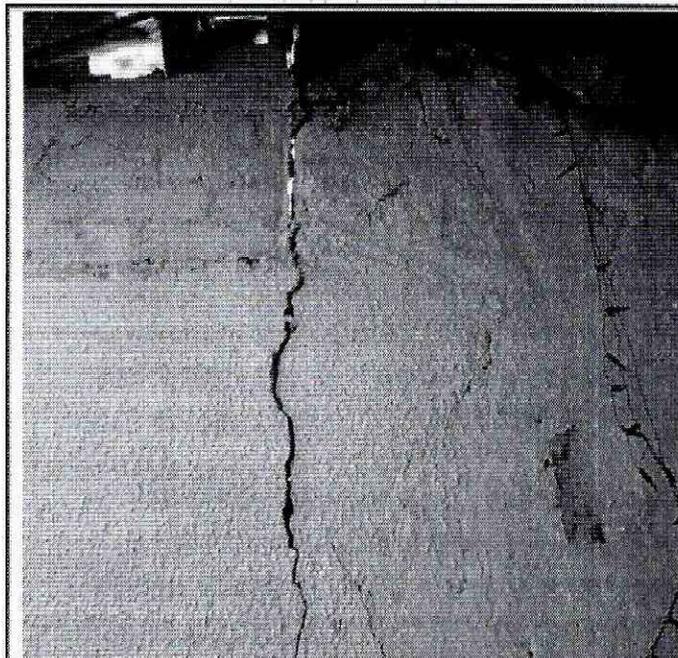
Foto 3. Proyección de la afectación sobre los muros de la vivienda

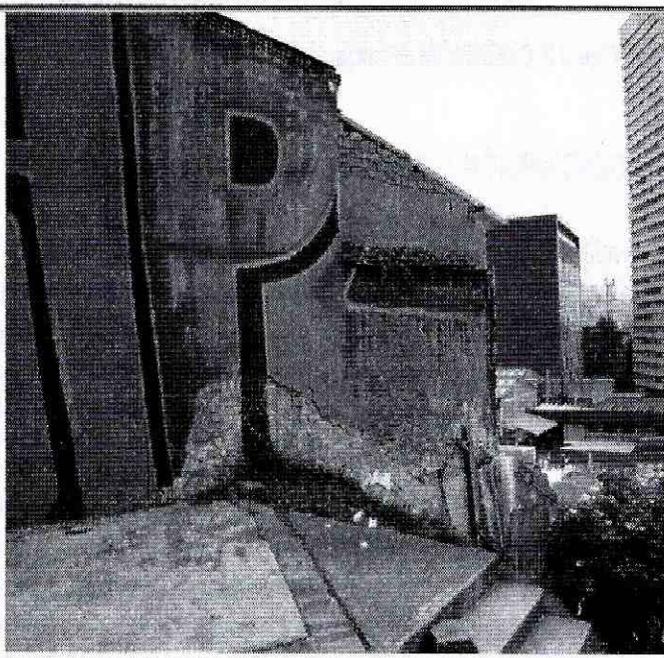
Foto 4. Proyección de la afectación sobre los muros de la vivienda

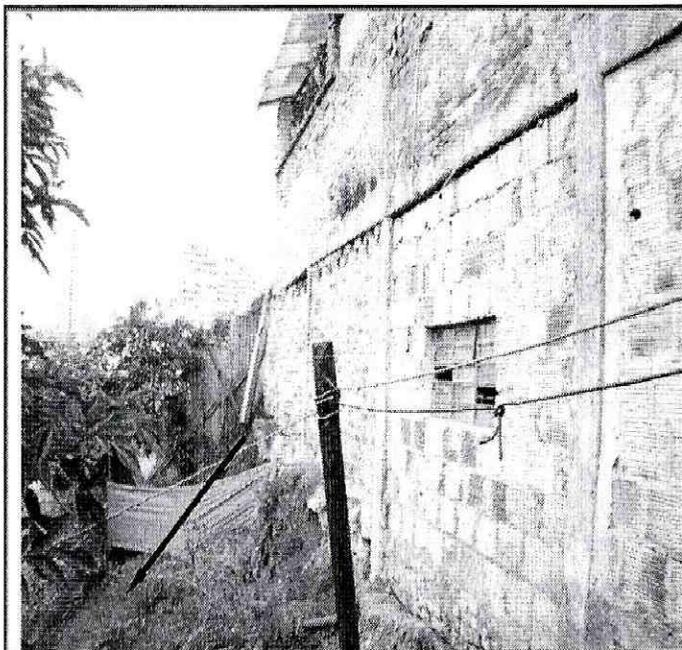
Foto 5. Colapsos parciales de la estructura

ID	NOMBRE	DIRECCIÓN	P	A	N	DAÑOS EN EDIFICACIÓN
1	Miriam Segura	Carrera 1 No. 22 C - 67	11	7	4	Colapso parcial del muro exterior de la vivienda y agrietamientos al interior de la misma en sus muros y pisos.

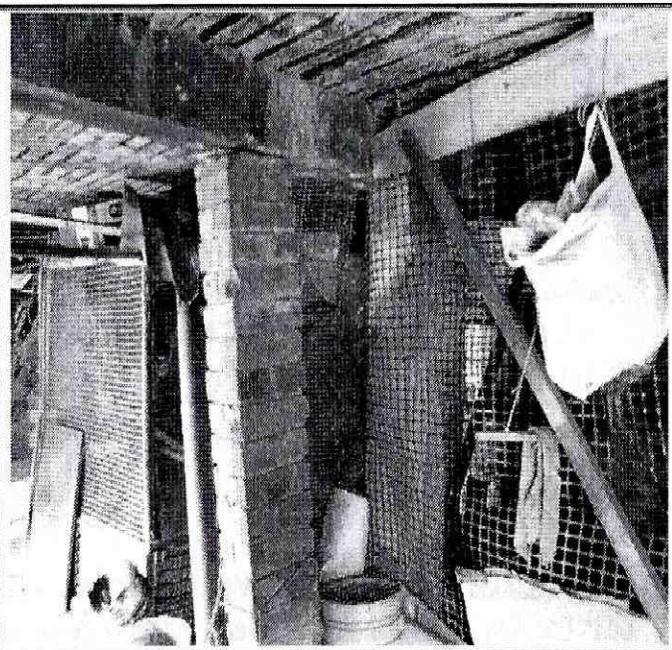
La edificación se encuentra emplazada en una zona de posible influencia de los fenómenos de remoción en masa generales evidenciados sobre la avenida circunvarar a la altura de la Calle 22 frente al barrio la paz Evidenciados en el DI-5228, igualmente la vivienda presenta múltiples deficiencias de concepción estructural debidas a la falta de elementos estructurales de confinamiento (viguetas y columnetas), situación previsible dada la antigüedad de la edificación.

Foto 6. Deficiencias constructivas, zona del sótano
