DIAGNÓSTICO TÉCNICO No. DI-5187
SUBDIRECCIÓN DE EMERGENCIAS
COORDINACIÓN DE ASISTENCIA TÉCNICA
EVENTO SIRE No. 110707

ATENDIÓ: HECTOR ANDRES ROMERO TORO		SOLICITANTE:	
COE:	21	MOVIL:	21
FECHA: 15 de Marzo de 2011		HORA: 1:20 pm	
		Cuerpo Oficial de Bomberos de Bogotá – COBB	
		VIGENCIA: Temporal mientras no se modifique significativamente las condiciones físicas del sector

DIRECCIÓN:	Carrera 8 F Bis Este No. 114 A – 27 Sur	ÁREA DIRECTA:	100m2
BARRIO:	El Refugio	POBLACIÓN ATENDIDA:	5
UPZ:	59 – Alfonso López	FAMILIAS	1
LOCALIDAD:	5 - Usme	ADULTOS	3
CHIP:	AAA0146WOPA	NIÑOS	2
		PREDIOS EVALUADOS	1
		DOCUMENTO REMISORIO	CR-12843

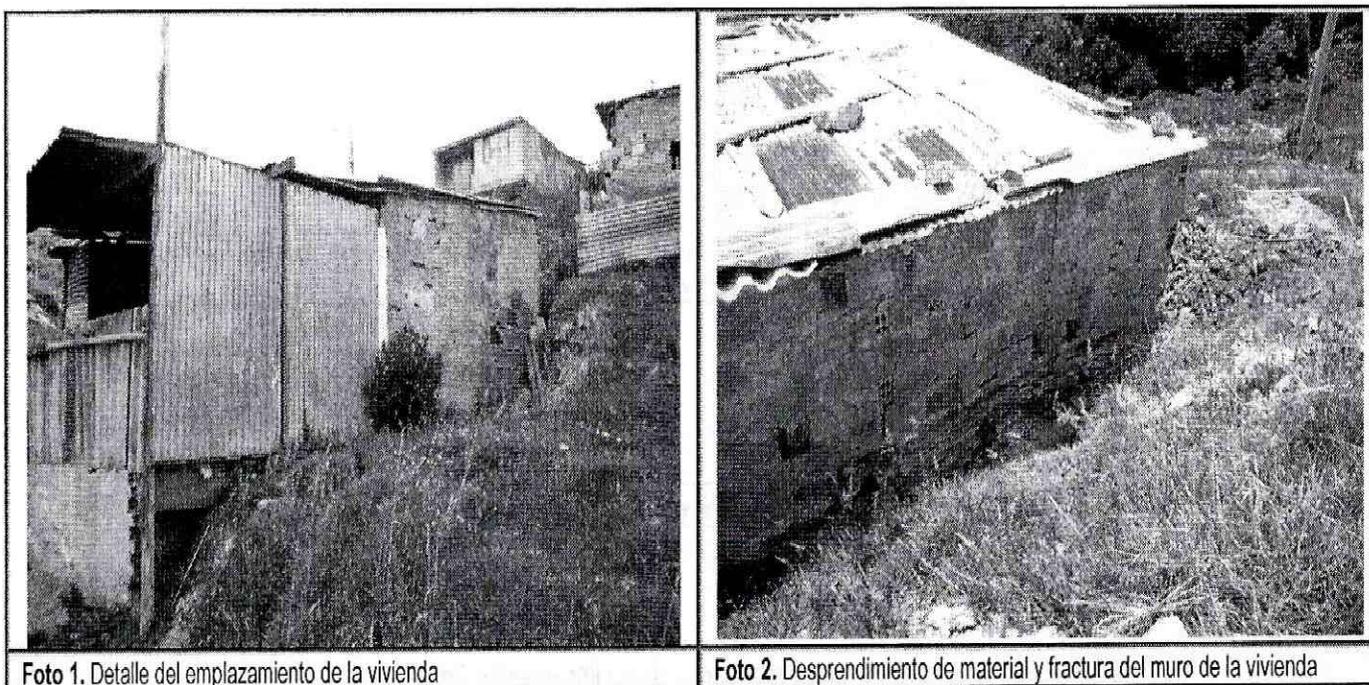
Se presentó un desprendimiento de material tipo areniscas de aproximadamente 4m³ en un talud de corte antrópico y anti técnico de 2 m de altura aproximadamente y un largo de 6m aproximadamente, realizado posiblemente para el emplazamiento del predio privado en la Carrera 8 F Este Bis No. 114 A – 27 Sur, dirección de reporte del Evento Sire 110707.

El material se depositó en la base del talud apoyándose sobre un muro posterior de la vivienda generando grietas de hasta 3cm de abertura y separación del plano de acción de carga del muro de cerramiento del costado oriental de la misma, comprometiendo su estabilidad y la de la totalidad de la vivienda.

Foto 1. Detalle del emplazamiento de la vivienda

Foto 2. Desprendimiento de material y fractura del muro de la vivienda

- Evacuar definitivamente e incluir con Prioridad Técnica Uno (1) en el Programa de Reasentamiento de Familias Localizadas en Zonas de Alto Riesgo No Mitigable el predio emplazado en la Carrera 8 F Bis Este No. 114 A – 27, del barrio Refugio I y II, Localidad de Usme.
- Para el predio emplazado en la Carrera 8 F Bis Este No. 114 A – 27, del barrio Refugio I y II, Localidad de Usme, se recomienda a la Alcaldía Local de Usme y a la Subsecretaria de Control, Vigilancia e Inspección de Vivienda de la Secretaría de Hábitat, desde su competencia, implementar las acciones administrativas tendientes a realizar el control urbanístico en dicha zona y evitar la presencia de nuevos desarrollos urbanísticos en la misma.

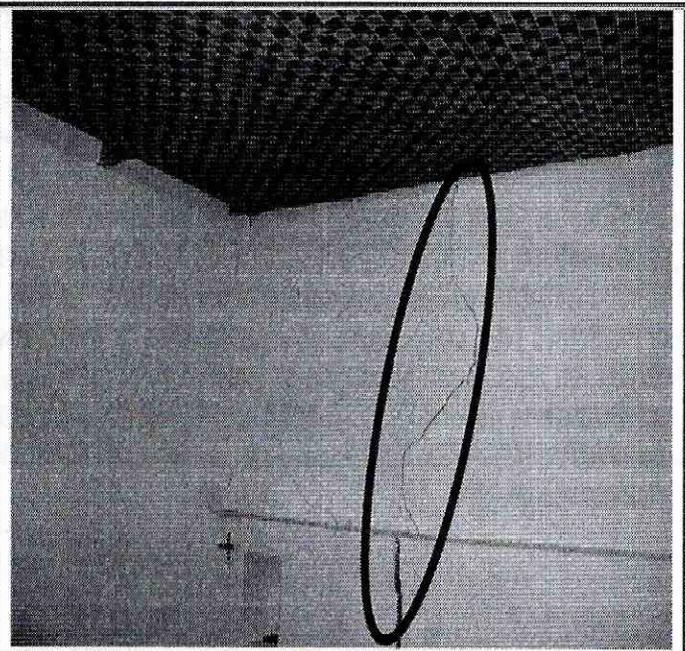
Adicionalmente la vivienda está construida en mampostería simple y parcialmente confinada en algunas zonas, con bloques de arcilla de perforación horizontal y cubierta liviana en tejas de asbesto cemento; en una conformación altamente vulnerable ante el proceso de remoción identificado y ante cargas dinámicas (sismos).

Foto 4. Agrietamientos en los muros portantes de la vivienda.
