<b>ALCALDÍA MAYOR DE BOGOTÁ D.C.</b> Fondo Prevención y Atención Emergencias	<b>DIAGNÓSTICO TÉCNICO</b>	Código:	GAR- FT - 03
		Versión:	01
		Código documental:

**DIAGNÓSTICO TÉCNICO No. 5798**  
**SUBDIRECCIÓN DE EMERGENCIAS**  
**COORDINACIÓN DE ASISTENCIA TÉCNICA**  
**EVENTO SIRE No. 116607**

En horas de la mañana del 19 de julio de 2011 se presentó un incendio en la edificación emplazada en el predio de la Carrera 20 No. 69 – 40 en el Barrio Colombia de la Localidad de Barrios Unidos. El inmueble en mención tiene una edad estimada de 40 años y corresponde a una edificación de un nivel con las siguientes características constructivas: Mampostería de bloque de arcilla, pisos en baldosa, cubierta en estructura en madera y teja de barro, cielo raso con estructura en madera, esterilla y pañete, carpintería de madera y metálica. El incendio generó daños severos en la cubierta de la edificación, ocasionando el colapso de gran parte de esta y la caída de algunos elementos que la componen hacia el interior del predio. Otros elementos tales como estructura metálica, elementos de madera y tejas de barro pueden presentar desprendimientos debido a que quedaron expuestos y sin soporte. Adi

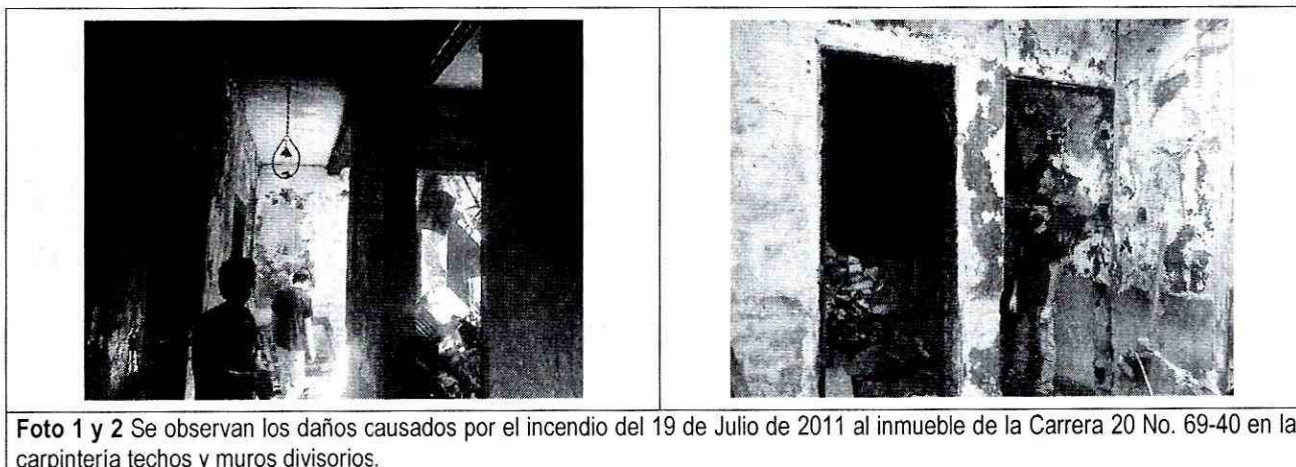
Foto 1 y 2 Se observan los daños causados por el incendio del 19 de Julio de 2011 al inmueble de la Carrera 20 No. 69-40 en la carpintería techos y muros divisorios.

- Al responsable y/o los responsables del predio emplazado en Carrera 20 No. 69 – 40, realizar el retiro controlado de los elementos de cubierta, muros, pañetes y carpintería afectados durante el incendio, de modo que se mitiguen los riesgos que pueden generar dichos elementos; operaciones en las cuales se deben cumplir los niveles de seguridad exigidos por la normativa, el Decreto No. 926 del 19 de marzo de 2010, Reglamento Colombiano de Construcción Sismo Resistente NSR-10, para lo cual se deben tramitar los permisos y licencias respectivos y contar con la asesoría de personal competente.

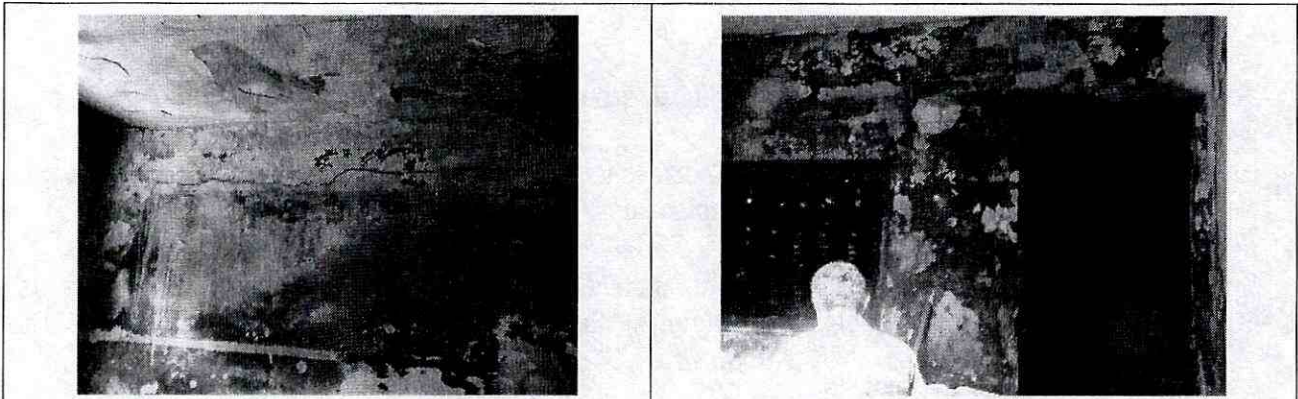
Fotos 3 y 4. Se observan elementos del cieloraso y pañetes de muros colapsados que pueden presentar desprendimientos al interior del inmueble

- Es posible que en el corto plazo se genere el colapso total de la cubierta del predio ubicado en la Carrera 20 No. 69 – 40 que por la conflagración se vio afectada dejándolas inestables.
- Se pueden presentar caída en el corto plazo de materiales de la parte superior de los muros divisorios por inestabilidad, que por causa de algunos fisuramientos y desprendimientos de los elementos estuvieron expuestos a altas temperaturas.

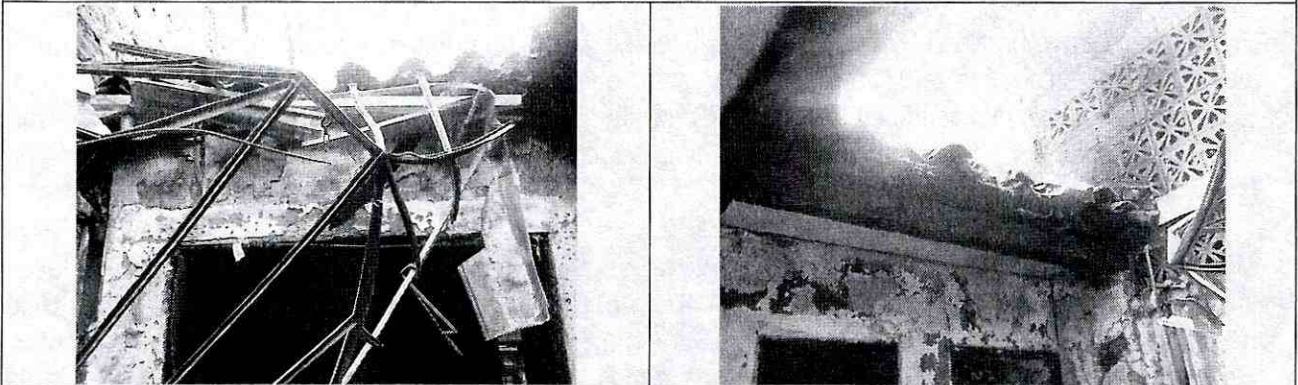
Fotos 5 y 6 El observa el estado de la cubierta del predio después del incendio y elementos tales como estructura metálica, elementos de madera y tejas de barro colapsados que pueden presentar desprendimientos hacia el interior del inmueble.

- Al responsable y/o los responsables del predio de la Carrera 20 No. 69 – 40, mantener la restricción de uso del inmueble, hasta tanto se realice el retiro controlado de los elementos de cubierta afectados, muros, pañetes y carpintería por el incendio, inestables y en riesgo de caída o colapso y hasta tanto se realice un estudio detallado de patología y vulnerabilidad estructural que permita conocer el estado real y las afectaciones a nivel interno de los elementos estructurales de los predios y que determine las medidas que eventualmente pueda requerirse implementar para asegurar su estabilidad.
