DIAGNÓSTICO TÉCNICO No. DI-5800
SUBDIRECCIÓN DE EMERGENCIAS
COORDINACIÓN DE ASISTENCIA TÉCNICA
Evento SIRE No. 199893

DIRECCIÓN:	Calle 131 No. 88-15	ÁREA DIRECTA:	100 m ²		
BARRIO:	Los Naranjos	POBLACIÓN ATENDIDA:	1		
UPZ:	28 – El Rincón	FAMILIAS	1	ADULTOS	1
LOCALIDAD:	11 – Suba	PREDIOS EVALUADOS	1		
CHIP	AAA0128XAWF	DOCUMENTO REMISORIO	CR-13253

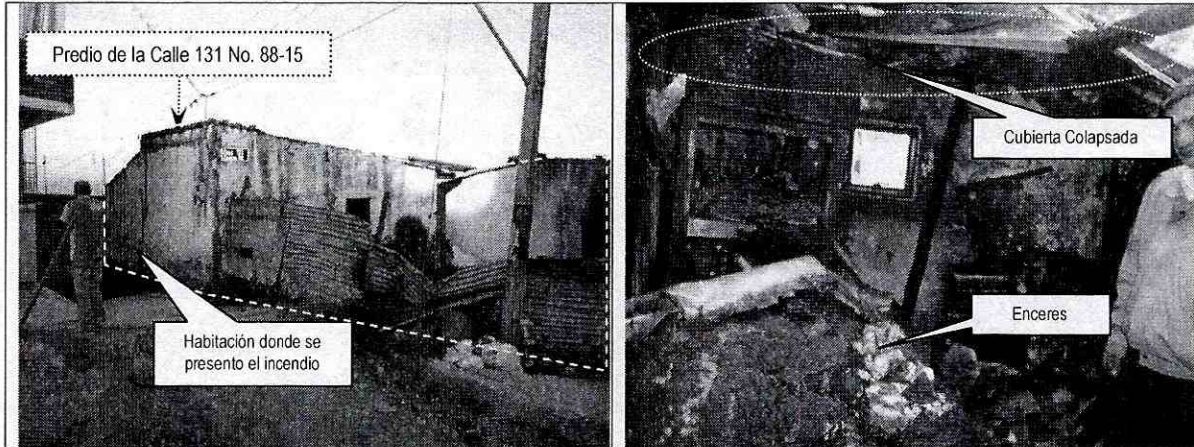
El incendio se presentó exactamente en una de las habitaciones, que se localiza en el costado sur-oriental del predio de la Calle 131 No. 88-15, causando por efecto de la combustión, el colapso parcial de los elementos de madera rolliza (vigas) y los elementos de cierre de cubierta (tejas de arcilla y esterilla de guadua) que se localizaban en dicha habitación; adicionalmente la conflagración afectó los elementos de acabado arquitectónico y consumió gran parte de los enseres y pertenencias del habitante que falleció en el sitio. Con base en la inspección visual no se identificaron afectaciones en los muros perimetrales que hacen parte del sistema estructural de la habitación (Fotografía No. 1 y 2).

Por todo lo anterior, se define que en la actualidad, bajo cargas normales de servicio, existe compromiso de la estabilidad y habitabilidad de la habitación que se localiza en el costado sur-oriental en el predio de la Calle 131 No. 88-15, por causa de los daños en elementos estructurales (vigas de madera) y elementos no estructurales de cubierta (tejas de arcilla y esterilla de guadua), causados por el incendio que tuvo lugar en ese sitio, el día 2 de septiembre de 2011. Consecuente se realizó la recomendación de restricción parcial y temporal de uso de esta zona del predio, hasta tanto se garanticen las condiciones de estabilidad del sitio en concreto.

Foto 1. Vista general de las edificaciones localizadas en el predio de la Calle 131 No. 88-15, donde se evidencia el área de la habitación donde se presentó el incendio.

Foto 2. Vista general de la habitación, donde se evidencia el colapso estructural de la cubierta, por causa del incendio que se presentó en el sitio, igualmente la pérdida de enseres.

- Al responsable y/o responsables de las construcciones emplazados en el predio de la Calle 131 No. 88-15, en el barrio Los Naranjos de la Localidad de Suba, mantener la restricción parcial de uso de la habitación que se localiza en el costado suroriental del predio evaluado, hasta tanto se realice el retiro controlado de los elementos de cubierta (vigas de madera y tejas de arcilla), inestables y en riesgo de caída, en la zona donde se presentó el incendio, de modo que se garantice la estabilidad y funcionalidad de ese sector.

- Al responsable y/o responsables de las construcciones emplazados en el predio de la Calle 131 No. 88-15, en el barrio Los Naranjos de la Localidad de Suba, realizar el retiro controlado de los elementos de cubierta (vigas de madera y tejas de arcilla) afectados durante el incendio, de modo que se mitiguen los riesgos que pueden generar dichos elementos; operaciones en las cuales se deben cumplir los niveles de seguridad exigidos por la normativa, Decreto No. 926 del 19 de marzo de 2010, Reglamento Colombiano de Construcción Sismo Resistente NSR-10, para lo cual se deben cumplir estrictas normas de seguridad y contar con la asesoría de personal idóneo.
