**DIAGNÓSTICO TÉCNICO No. DI-5211**  
**SUBDIRECCIÓN DE EMERGENCIAS**  
**COORDINACIÓN DE ASISTENCIA TÉCNICA**  
**EVENTO No. 109054**

DIRECCIÓN:	Calle 71 C Sur No. 21 - 26 Calle 71 C Sur No. 21 - 14	ÁREA DIRECTA:	100 m <sup>2</sup>		
BARRIO:	Villas del Progreso	POBLACIÓN ATENDIDA:	9		
UPZ:	67 - Lucero	FAMILIAS	2	ADULTOS	5
LOCALIDAD:	19 Ciudad Bolívar	NIÑOS	4		
CHIP	-----	PREDIOS EVALUADOS	2		
		DOCUMENTO REMISORIO	CR-11455

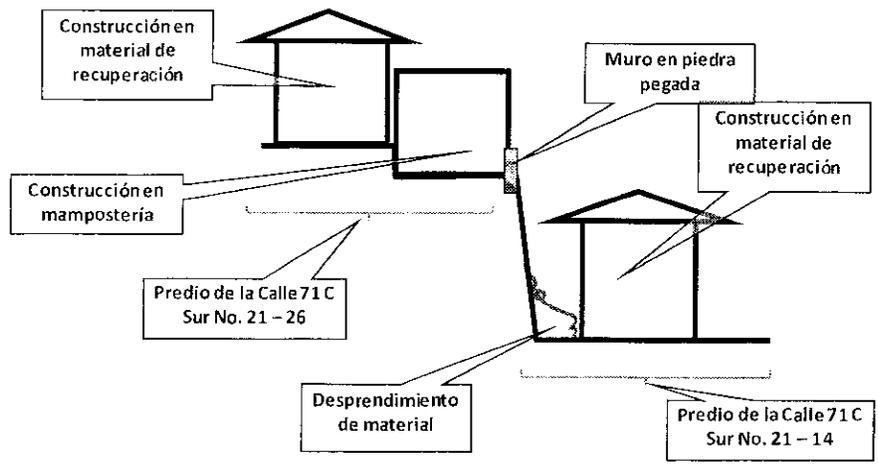
Figura 1. Ubicación predios evaluados y talud de corte.

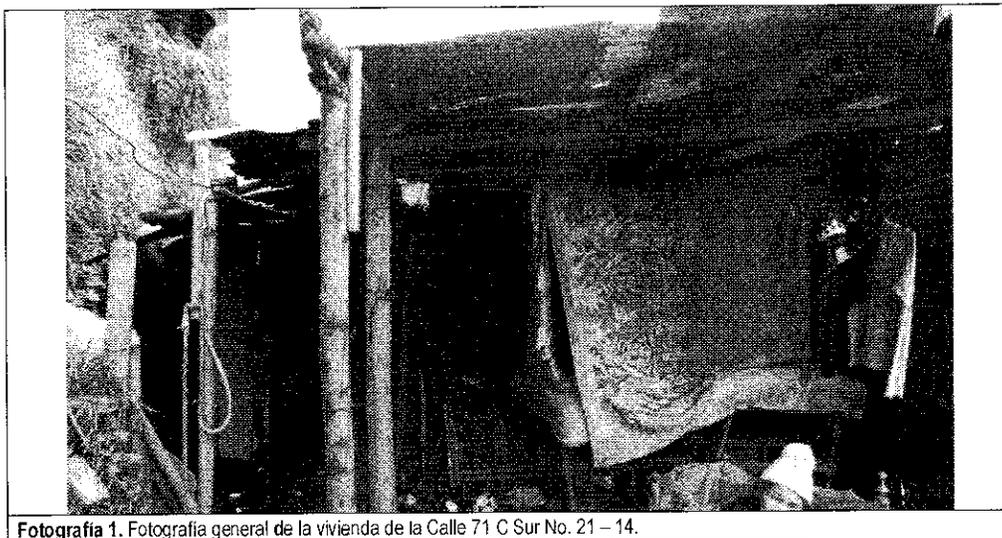
Fotografía 1. Fotografía general de la vivienda de la Calle 71 C Sur No. 21 – 14.

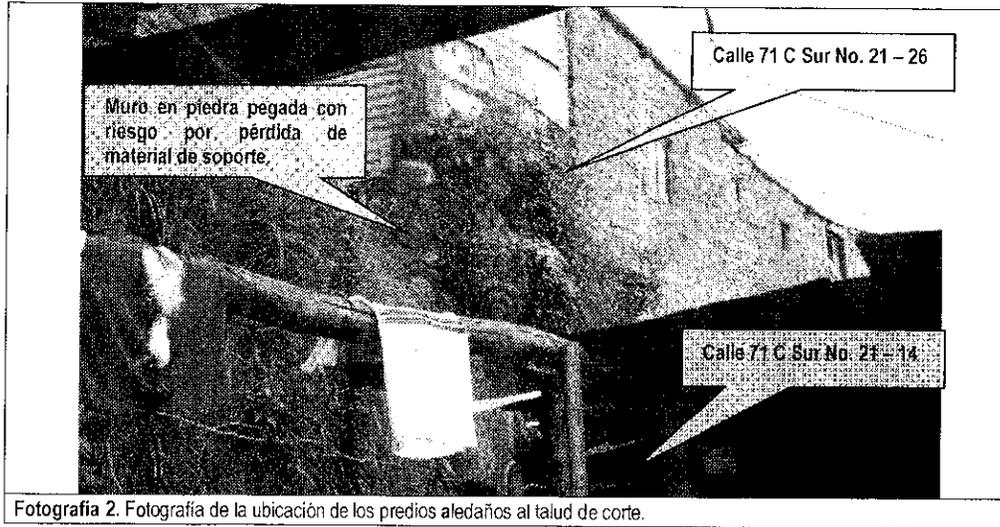
Se presentan desprendimientos de material limoso orgánico expuesto en el talud de corte entre predios privados, el talud de corte en concreto tiene una altura de 2m a 2.5m, en una longitud de 8m a 9m con pendientes entre 80° y 90°, conformado superficialmente por material vegetal, el cual no presenta medidas de estabilización ni sistema para el manejo del drenaje superficial y subsuperficial, lo cual ha generado erosión sobre el material expuesto del corte, el cual posiblemente fue realizado para el emplazamiento de la vivienda ubicada en la Calle 71 C Sur No. 21 – 14 donde habita la señora María Elena Romero y su familia (Ver Figuras 1 y 2). El volumen involucrado en el desprendimiento es de aproximadamente 1m<sup>3</sup>, el cual se depositó en el costado occidental del predio, donde se localiza un baño y la cocina, causando afectación en algunos elementos que componen la estructura de la vivienda.

Fotografía 2. Fotografía de la ubicación de los predios aledaños al talud de corte.

- De igual manera, al responsable y/o responsables de los predios Calle 71 C Sur No. 21 – 14 y Calle 71 C Sur No. 21 – 26, implementar acciones tendientes para estabilizar el talud de corte entre predios privados, dichas acciones deberán llevarse a cabo con el apoyo de personal idóneo, mediante la conformación de obras de protección geotécnica, las cuales debe contar con un sistema de drenaje para la evacuación de las aguas superficiales y subsuperficiales, garantizando que se cumplan los requerimientos establecidos en la Ley 400 de 1997 (Decreto 926 de 2010 - Norma Colombiana de Diseño y Construcción Sismo Resistente), de acuerdo con la normatividad vigente, para lo cual se deben tramitar los permisos y licencias respectivos.
