DIAGNÓSTICO TÉCNICO No. 5218
SUBDIRECCIÓN DE EMERGENCIAS
COORDINACIÓN DE ASISTENCIA TÉCNICA
EVENTO SIRE No. 111657
(RADICADO FOPAE 2011ER2760)

DIRECCIÓN:	Diagonal 52 Sur No. 2F-58	ÁREA DIRECTA:	50 m ²				
BARRIO:	Palermo Sur	POBLACIÓN ATENDIDA:	5				
UPZ:	55 Diana Turbay	FAMILIAS	1	ADULTOS	2	NIÑOS	3
LOCALIDAD:	18 Rafael Uribe Uribe	PREDIOS EVALUADOS	1				
CHIP:		DOCUMENTO REMISORIO	CR-11576

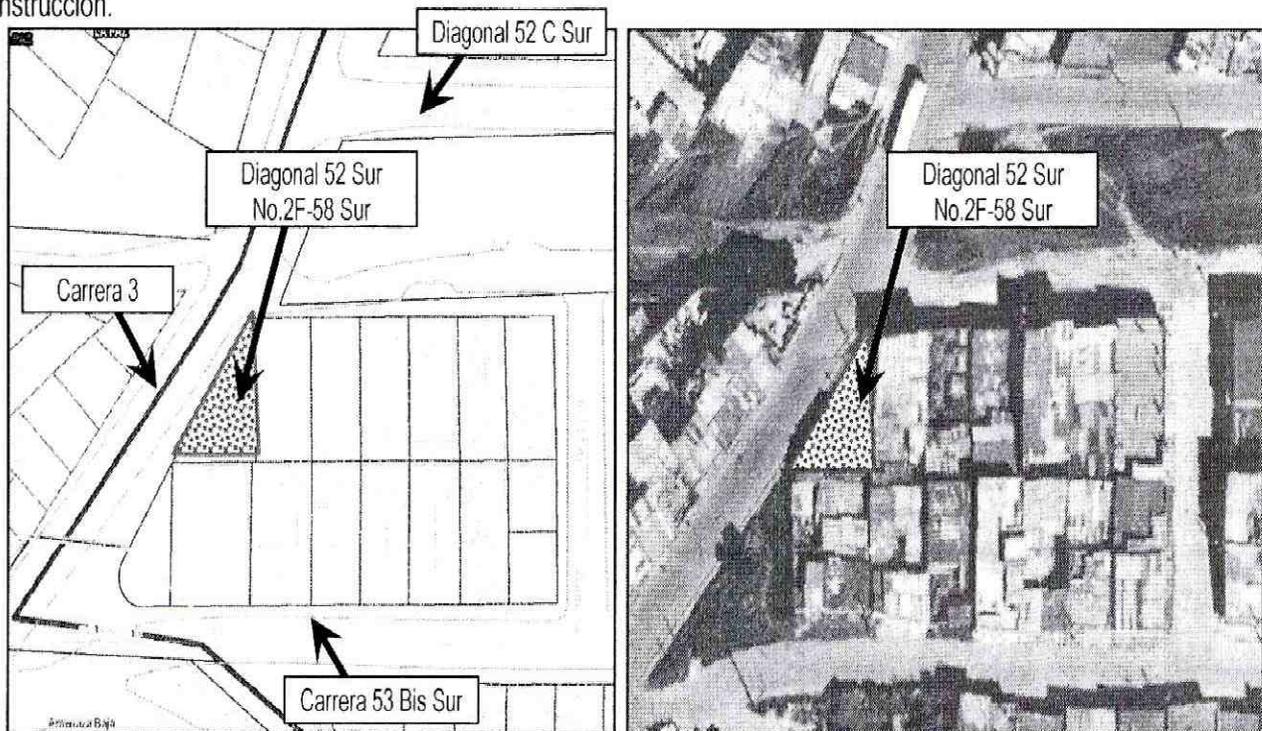
Figura 1. Ubicación de la vivienda de la Diagonal 52 Sur No.2 F-58 y calificación de Amenaza del Plan de Ordenamiento Territorial de Bogotá – POT (Decreto 190 de 2004, por el cual se compilan los decretos 619 de 2000 y 469 de 2003) objeto de evaluación en atención al evento SIRE 111157, del Barrio Palermo Sur de la Localidad de Rafael Uribe Uribe.

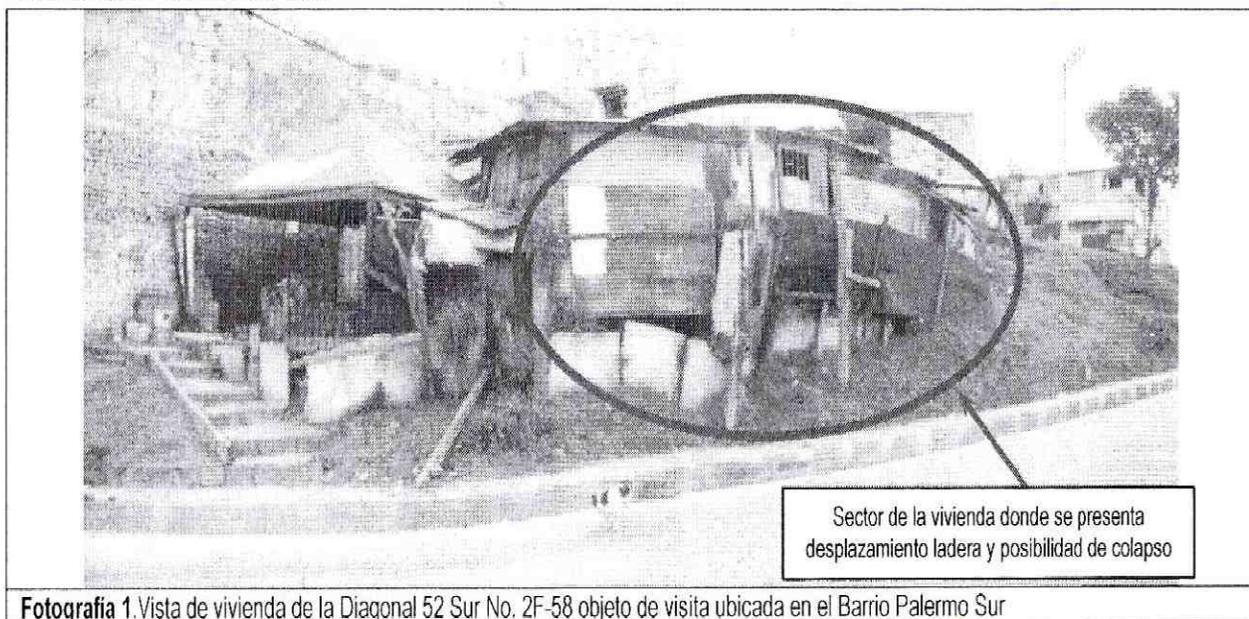
Fotografía 1. Vista de vivienda de la Diagonal 52 Sur No. 2F-58 objeto de visita ubicada en el Barrio Palermo Sur

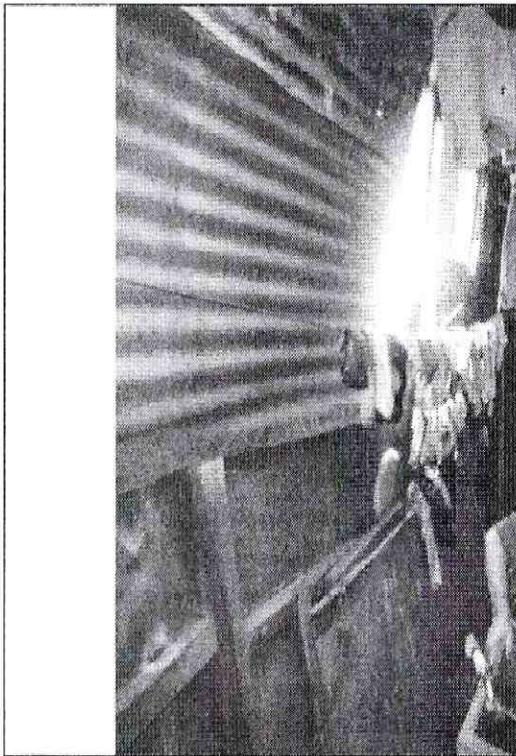
Se presenta la pérdida de verticalidad severa y deterioro de una ampliación habitacional construida en material de recuperación y ubicada al costado occidental de la vivienda ubicada en el predio de la Diagonal 52 Sur No. 2F-58, en el Barrio Palermo Sur de la Localidad de Rafael Uribe Uribe. La vivienda en comento se encuentra emplazada en una zona consolidada de pendiente moderada, donde muy posiblemente para su emplazamiento se realizó la nivelación del terreno, a su vez que se implementó a nivel de cimentación un relleno con un sistema de confinamiento conformado por elementos de concreto tipo plaquetas prefabricadas. Al momento de la inspección visual se identificó que la vivienda donde habita la

Señora Ana Cecilia Gil, presentaba un alto deterioro de los elementos de madera ubicados al costado occidental de la misma y que ofrecen soporte vertical a la ampliación construida en material de recuperación de la edificación en cemento. De igual manera al momento de la inspección visual se identificó que algunos elementos prefabricados de concreto (plaquetas que fueran dispuestas como medida de confinamiento al relleno de cimentación de la vivienda) presentaban desplazamientos hacia el costado occidental, lo que ha generado entre otros, desconfinamiento del terreno, grietas de tracción de abertura variable entre los 2 cm a 10 cm y pérdida de verticalidad de manera generalizada de la vivienda. Dentro de las posibles causas por las cuales se han presentado las afectaciones al inmuebles se encuentran las deficiencias constructivas de la edificación, así como la falta de mantenimiento y mejoramiento de la calidad de la construcción.

Fotografía 2. Vista al interior de la vivienda de la Diagonal 52 Sur No. 2F-58, sobre el sector perimetral del costado occidental en material de recuperación que presenta alta pérdida de verticalidad y deterioro.

- Al responsable y/o responsables del predio de la Diagonal 52 Sur No. 2F-58, mantener la evacuación de la vivienda de manera temporal y preventiva, hasta tanto se realicen acciones tendientes al mejoramiento, reconstrucción y/o reforzamiento de la vivienda objeto de visita.

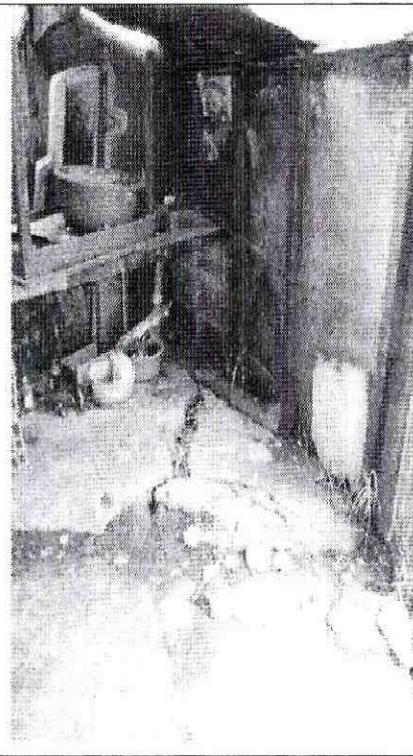
Fotografía 3. Vista de la zona de acceso a la vivienda donde se identifican grietas de tracción por desconfinamiento del terreno a causas de fallas del sistema de cimentación implementado en la edificación.

#	NOMBRE	DIRECCIÓN	TELÉFONO	P	A	N	DAÑOS EN EDIFICACIÓN
1	Ana Cecilia Gil	Diagonal 52 Sur No. 2F-58	3103195128	5	2	3	Alta deformación de la ampliación del costado occidental de la vivienda, deterioro de elemento de soporte vertical, grietas de tracción en el suelo de cimentación de la vivienda. Pérdida de funcionalidad parcial del sistema de confinamiento utilizado para la cimentación de la edificación.
