DIAGNÓSTICO TÉCNICO No. 5224
SUBDIRECCIÓN DE EMERGENCIAS
COORDINACIÓN DE ASISTENCIA TÉCNICA
APOYO INSTITUCIONAL ACCION DE TUTELA No. 110013103022201100178
DEL JUZGADO VEINTIDOS CIVIL DEL CIRCUITO

ATENDIÓ: FREDY ALONSO VANEGAS CARREÑO EDWIN RICARDO ALVAREZ VEGA				SOLICITANTE			
COE:	29, 31	MOVIL:	21	Diana Marcela Rozo Delgado-Comunidad			
FECHA:	9 de Abril de 2011	HORA:	10:00 a.m.

DIRECCIÓN:	Carrera 3 D No. 91 A-50 Sur Conjunto Residencial Portal de San Marcos	ÁREA DIRECTA:	0.7 Ha				
BARRIO:	Sector Catastral Marichuela	POBLACIÓN ATENDIDA:	50				
UPZ:	58 Comuneros	FAMILIAS	14	ADULTOS	34	NIÑOS	16
LOCALIDAD:	5 Usme	PREDIOS EVALUADOS	14				
CHIP:		DOCUMENTO REMISORIO	CR-11517

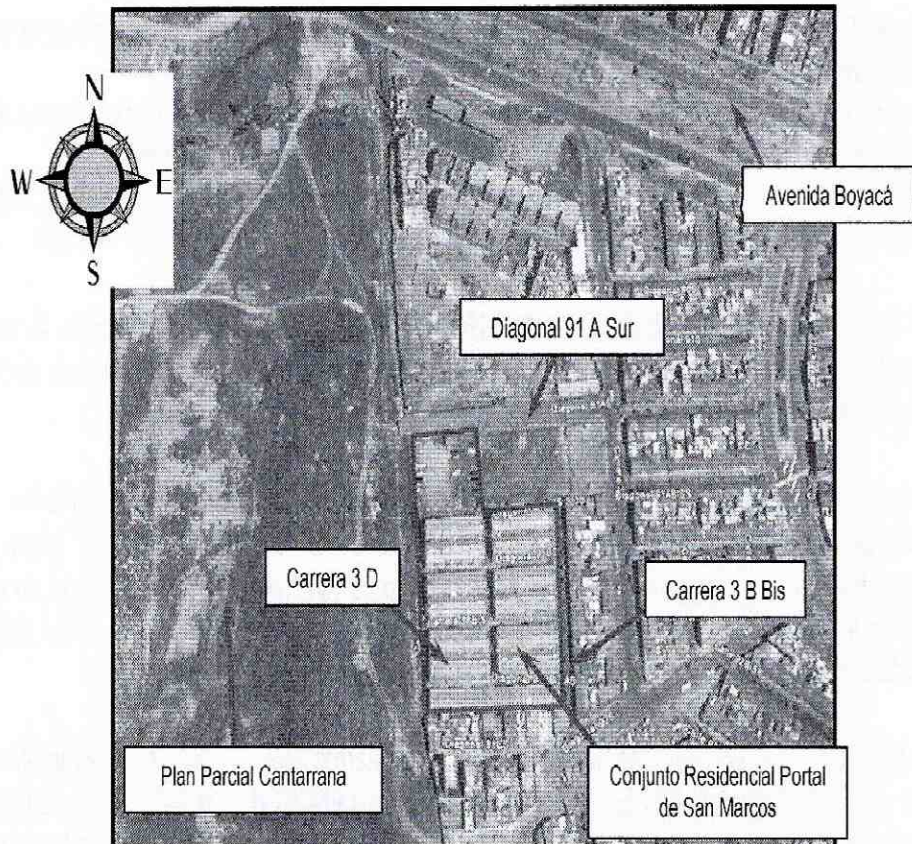
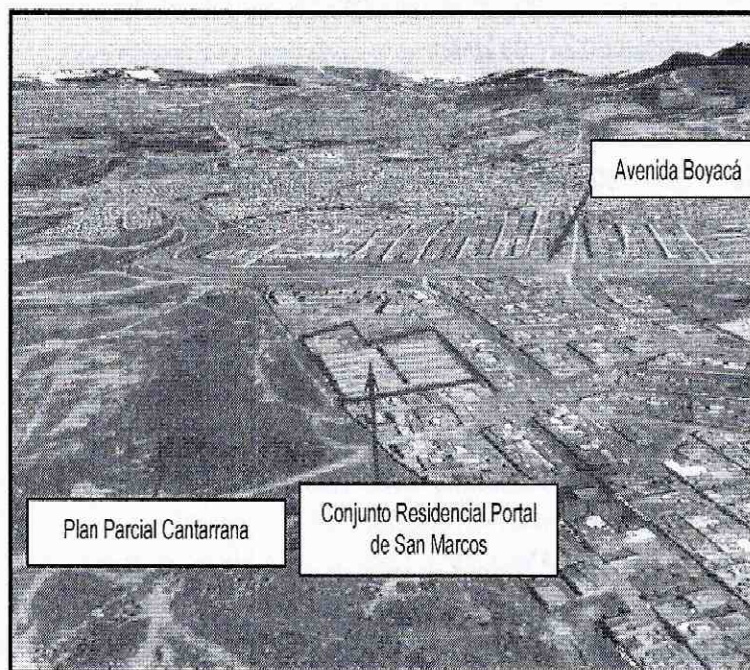
Figura 2 y 3. Imagen satelital del sector donde se emplaza el Conjunto Residencial Portal de San Marcos, Carrera 3 D No. 91 A-50 Sur, en el Sector Catastral Marichuela de la Localidad de Usme. La zona corresponde a un sector parcialmente consolidado de baja pendiente donde no se identifican zonas de ladera de alta pendiente (Figura 3). (Fuente Google Earth)

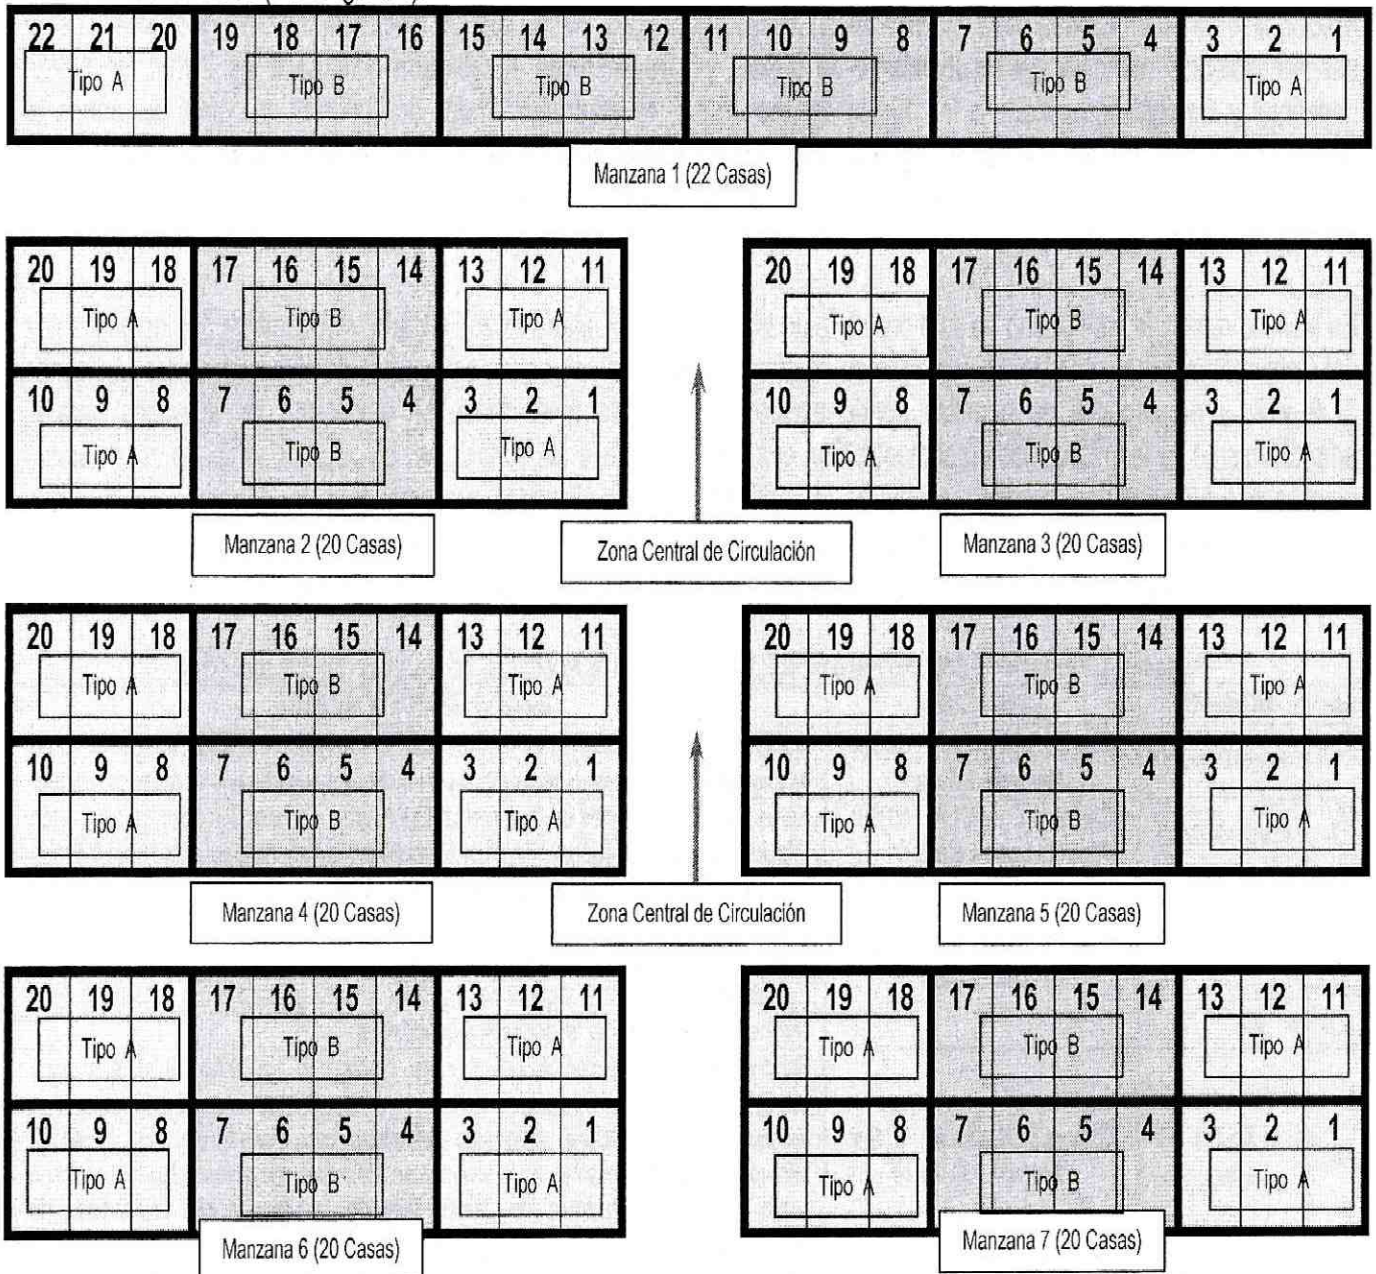
Para ajustarse a la pendiente del terreno, el emplazamiento de las manzanas de viviendas se realizó de modo escalonado (o terraceado), agrupándose estas en unidades o bloques estructurales, o pachas de viviendas emplazadas a un nivel común, separadas por dilataciones constructivas, y de las cuales se identificaron dos tipos teniendo en cuenta el número de viviendas que lo conforma visto desde la parte frontal de los bloques estructurales, a saber: Tipo A: 3 viviendas, Tipo B: 4 viviendas. Los bloques estructurales comparten la misma tipología estructural y la edad de construcción; cada pacha de viviendas cuenta con un sistema estructural de resistencia sísmica compuesto por muros de carga en mampostería estructural, con diafragmas de entrepiso en sistema de placa compuesta (loseta prefabricada y torta superior fundida en sitio), viguetas perimetrales en concreto (h=0.10 cm aprox.) que sirven como elementos de amarre a nivel de entrepisos, cubierta en tejas de fibra cemento apoyadas en correas metálicas de perfil tubular cerrado de sección rectangular las cuales se encuentran empotradas en vigas de coronación en concreto que confinan culatas triangulares por encima del tercer nivel de la edificación. Se muestra a continuación la distribución de los bloques estructurales del Conjunto Residencial Portal de San Marcos (Ver. Figura 4).

Figura 4. Nomenclatura de Manzanas, Viviendas y Distribución de Bloques Estructurales Tipo A (3 Viviendas) y Tipo B (4 Viviendas) que conforman el Conjunto Residencial Portal de San Marcos emplazado en la Carrera 3 D No. 91 A-50 Sur, en la Localidad de Usme.

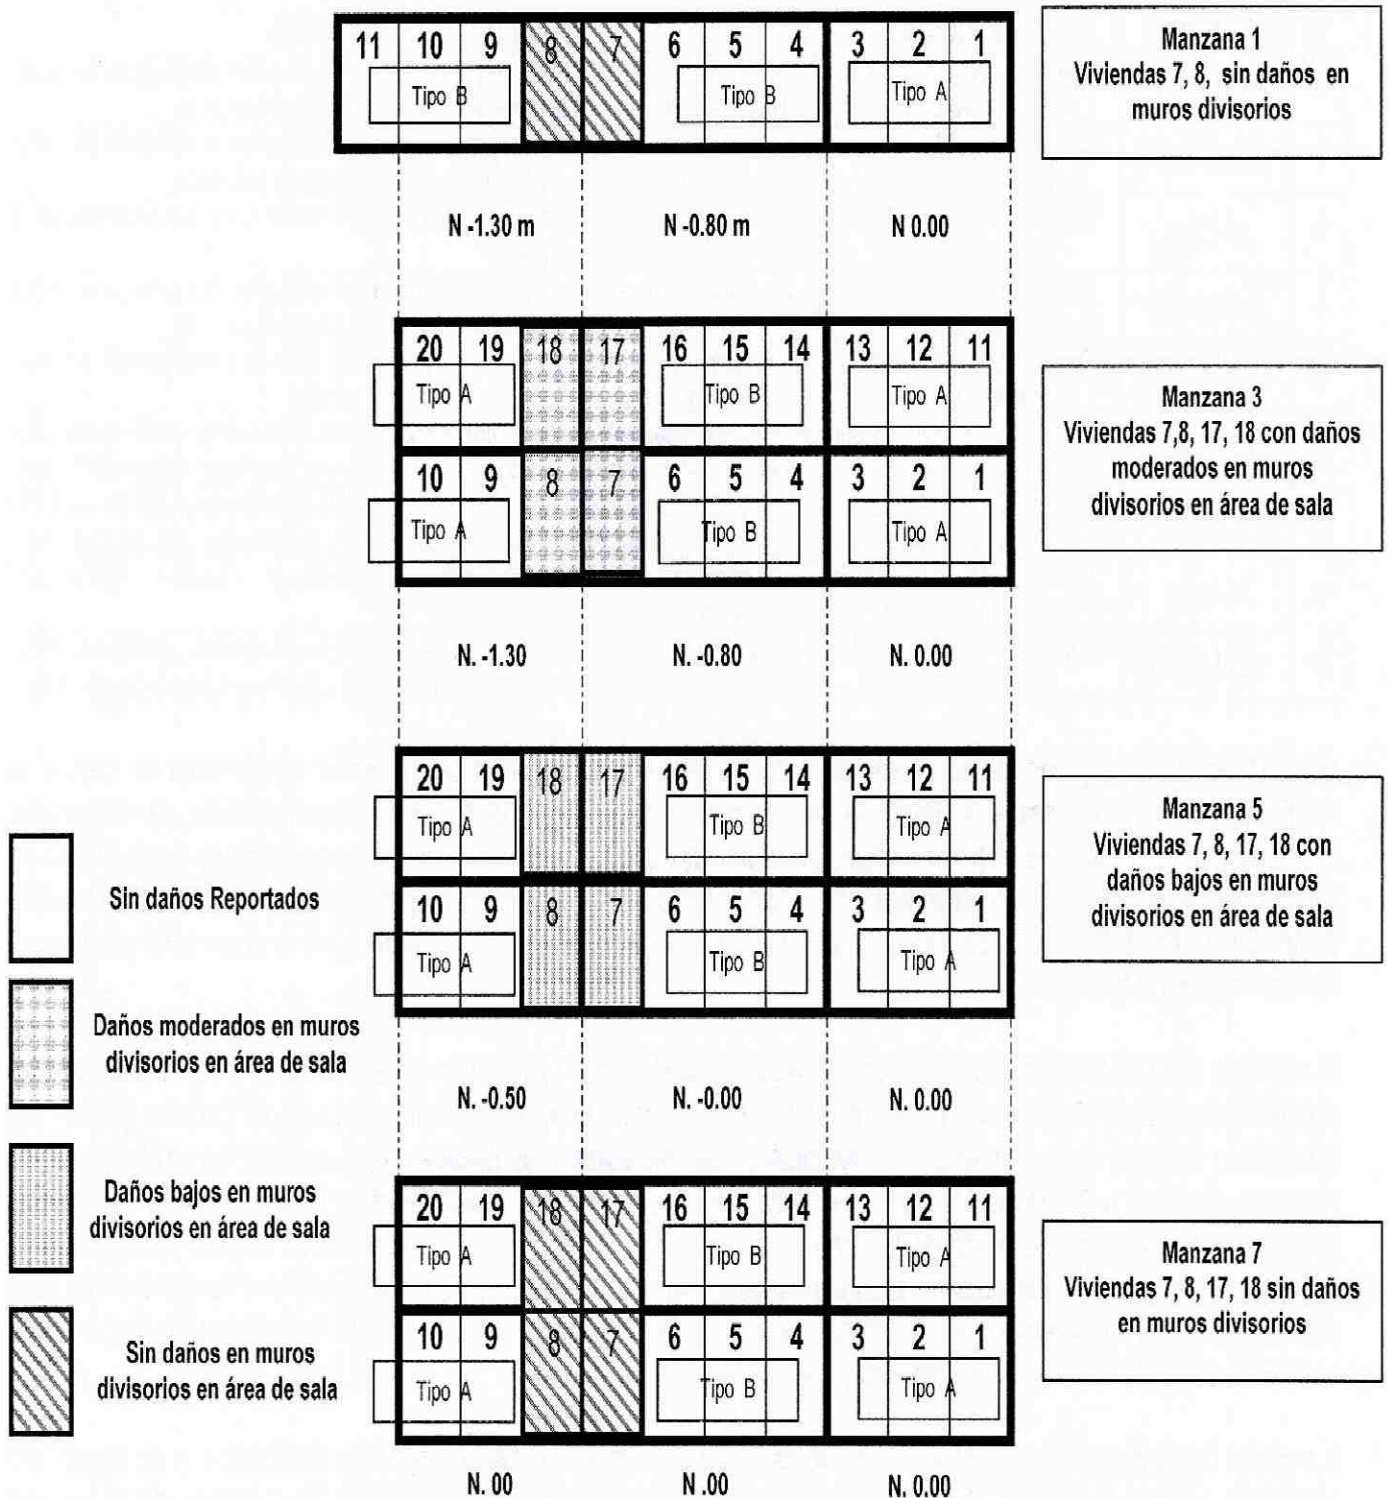
A manera de ilustración se muestran en la Figura 5, las viviendas que fueron objeto de verificación, y se otorga una calificación cualitativa del daño identificado en los muros divisorios donde se presentan las afectaciones, de la siguiente manera: **Daño Moderado:** Separaciones y/o agrietamientos en elementos mampuestos mayores a 2 mm. (Color Naranja), **Daño Bajo:** Separaciones y/o agrietamientos en elementos en mampuestos menores a 2 mm. (Color Amarillo), **Sin Daño:** No se identificaron daños en las viviendas.

Figura 4. Categorización cualitativa de daño en muros divisorios de primer piso y Distribución de las viviendas evaluadas en las Manzanas 1, 3, 5, 7 del Conjunto Residencial Portal de San Marcos emplazado en la Carrera 3 D No. 91 A-50 Sur, en la Localidad de Usme. (Medidas de Niveles de Terreno aproximadas)

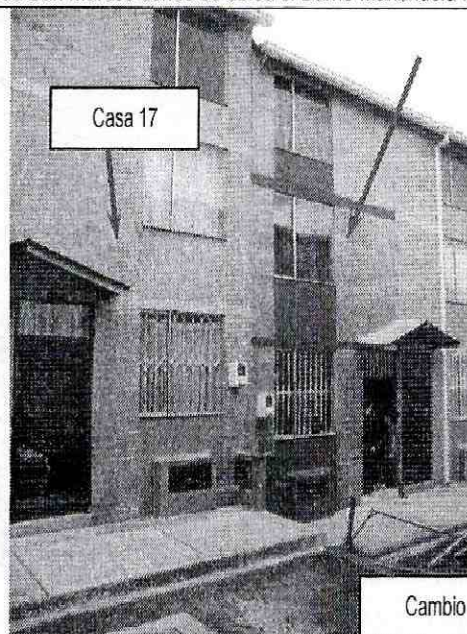
La vivienda de la Señora Diana Marcela Rozo Delgado (Manzana 3, Lote 17), hace parte de uno de los bloques estructurales Tipo B (4 Viviendas) de la Manzana 3, y se ubica en un sector donde se ejecutó un terraceo para el emplazamiento de los bloques estructurales, el cual presenta una diferencia de nivel cercana a 0.5 m de altura. Al realizar la inspección visual al interior de la vivienda en comento se identificaron en los muros de divisorios de primer nivel que dividen el área de sala de la zona de cocina y baño (muros paralelos a la fachada de vivienda), separaciones entre elementos mampuestos de abertura cercana a los 8 mm, las cuales han generado un desplazamiento entre algunos de los mampuestos, caracterizado por un patrón escalonado que cubre casi la totalidad de la altura de los muros en comento (h=2.50 m aprox.), así como el agrietamiento de algunas de las unidades de mampostería ubicadas en la parte alta de los muros divisorios. Hacia la zona de patio, ubicada a la parte posterior, se identificaron en el muro perimetral que comparten las viviendas 17 y 7 de la Manzana 3, el cual esta conformado por unidades de mampostería del tipo Bloque No. 6; agrietamientos de patrón diagonal de abertura cercana a los 2 mm con longitud cercana los 2.0 m.

Fotografía 5. Vista frontal de la Casas 17 y 18 de la Manzana 3 del Conjunto Residencial Portal de San Marcos. (Ver Cambio de Nivel)

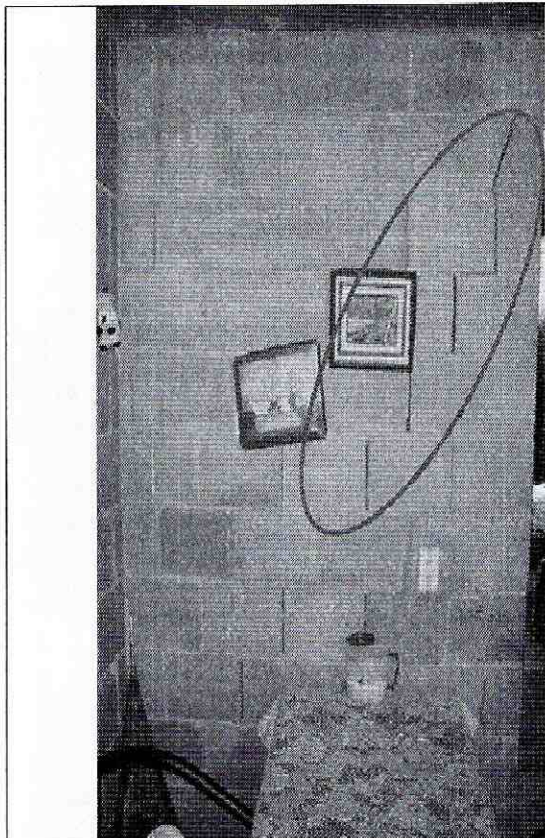
Fotografía 6. Vista del muro divisorio del costado occidental de la zona de sala de la Casa 17 de la Manzana 3, donde se identifican separaciones de 8 mm entre elementos mampuestos

- A la Alcaldía Local de Usme, a la Subsecretaria de Inspección, Vigilancia y Control de Vivienda y/o Copropietarios del Conjunto Residencial Portal de San Marcos, y de ser el caso, desde su competencia adelantar las acciones necesarias para establecer el responsable y/o responsables que deben realizar los estudios detallados de Patología Estructural, así como de Interacción del conjunto Suelo-Estructura, que permitan establecer la(s) patologías y causa(s) detonante(s) de los agrietamientos y separaciones identificadas en los muros divisorios de las casas 7, 8, 17 y 18 de las Manzanas 3

y 5 del Conjunto Residencial Portal de San Marcos, emplazado en el predio de la Carrera 3D No. 91 A-50 Sur, evaluado en el presente documento; dicho estudio debe determinar el tipo de intervenciones que deben implementarse en los elementos afectados, para llevarlos nuevamente a los niveles de seguridad requeridos, dado que con base en la inspección visual no es posible precisar cuál es la causa real que esta generando dichos daños, por lo que se requiere de análisis más detallados.

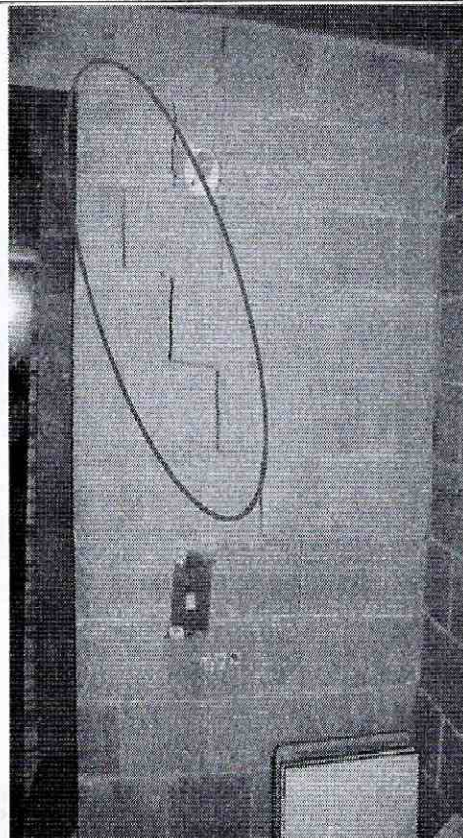
Fotografía 7. Vista del muro divisorio del costado oriental de la zona de sala de la Casa 17 de la Manzana 3, donde se identifican separaciones de 8 mm entre elementos mampuestos.

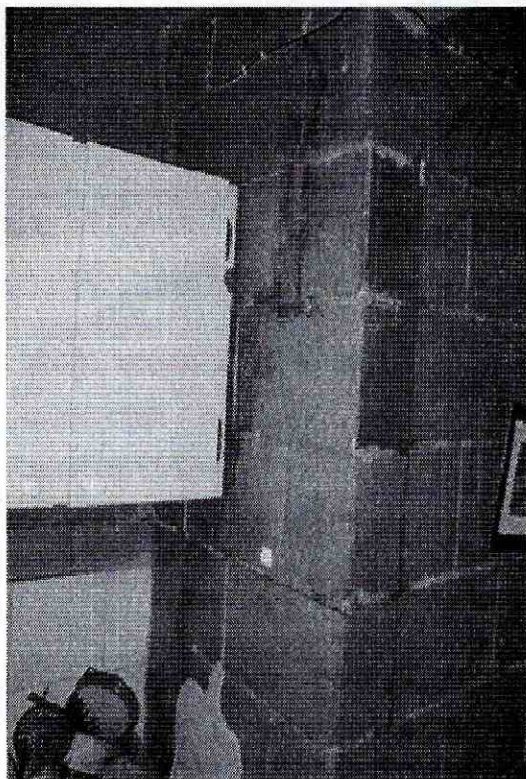
4	Carlos Velásquez	Carrera 3 D No 91 A - 50 Sur Manzana 3 Casa 18	Separación y agrietamientos de abertura cercana a los 8mm entre elementos mampuestos en muros divisorios de primer nivel, localizados en la zona de sala de la vivienda. Las separaciones han sido rellenadas con mortero de pega, y según información de los habitantes de la vivienda se realizaron con anterioridad reparaciones sobre el muro de fachada de primer nivel de la vivienda por condiciones de agrietamientos presentadas en los elementos mampuestos.
5	Alejandra Santamaría	Carrera 3 D No 91 A - 50 Sur Manzana 3 Casa 7	Separación de abertura cercana a los 3mm entre elementos mampuestos en muros divisorios de primer nivel, localizados en la zona de sala de la vivienda.

Fotografía 8. Vista de los agrietamientos identificados en la zona de cocina los cuales han sido rellanados con mortero de pega en la Casa 18 de la Manzana 3.

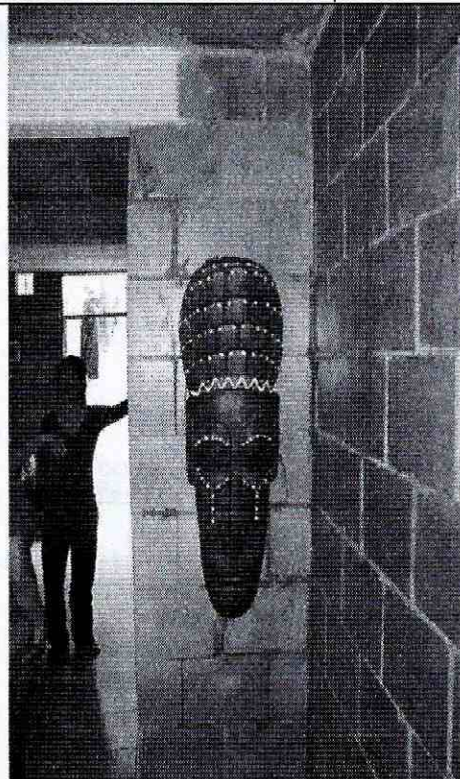
Fotografía 9. Vista de los agrietamientos identificados en la zona de sala los cuales han sido rellanados con mortero de pega en la Casa 18 de la Manzana 3.

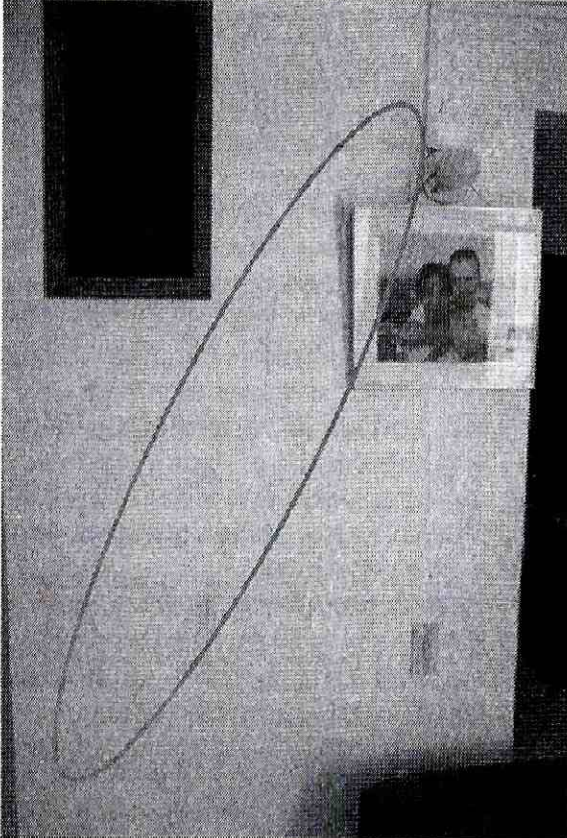
Fotografía 10. Vista de los agrietamientos identificados en la zona de sala de la Casa 7 de la Manzana 3.

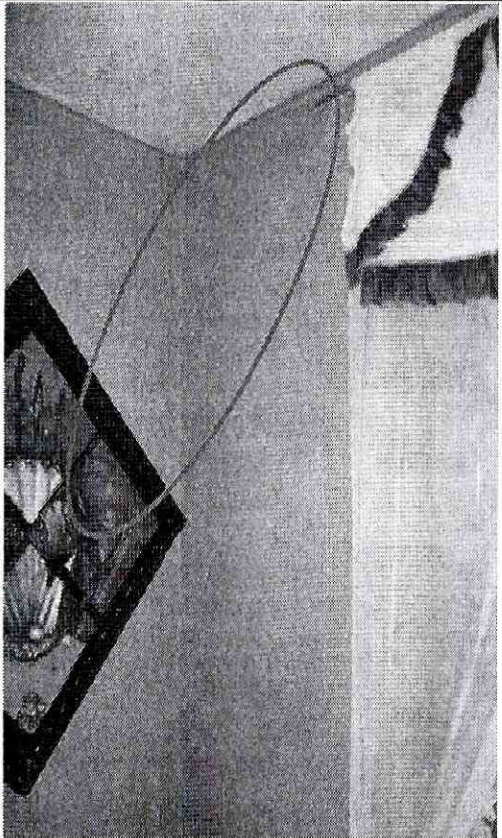
#	NOMBRE	DIRECCIÓN	DAÑOS EN EDIFICACIÓN
6	Angie Amado	Carrera 3 D No 91 A - 50 Sur Manzana 3 Casa 8	Separación de abertura cercana a los 3mm entre elementos mampuestos en muros divisorios de primer nivel, localizados en la zona de sala de la vivienda.
7	Martha Medina	Carrera 3 D No 91 A - 50 Sur Manzana 5 Casa 17	Separación de abertura cercana a los 2mm entre elementos mampuestos en muros divisorios de primer nivel, localizados en la zona de sala de la vivienda.
8	Sin Datos	Carrera 3 D No 91 A - 50 Sur Manzana 5 Casa 18	Al momento no se pudo ingresar a la vivienda, sin embargo no se identificaron desde el exterior afectaciones en la vivienda
9	Melida Varón	Carrera 3 D No 91 A - 50 Sur Manzana 5 Casa 7	Separación de abertura cercana a los 2mm entre elementos mampuestos en muros divisorios de primer nivel, localizados en la zona de sala de la vivienda.
10	No Ofrecieron Datos	Carrera 3 D No 91 A - 50 Sur Manzana 5 Casa 8	Separación de abertura cercana a los 2mm entre elementos mampuestos del muro perimetral y lindero de la zona de patio en el primer nivel.

Fotografía 11. Vista de los agrietamientos identificados en la zona de sala de la Casa 8 de la Manzana 3.

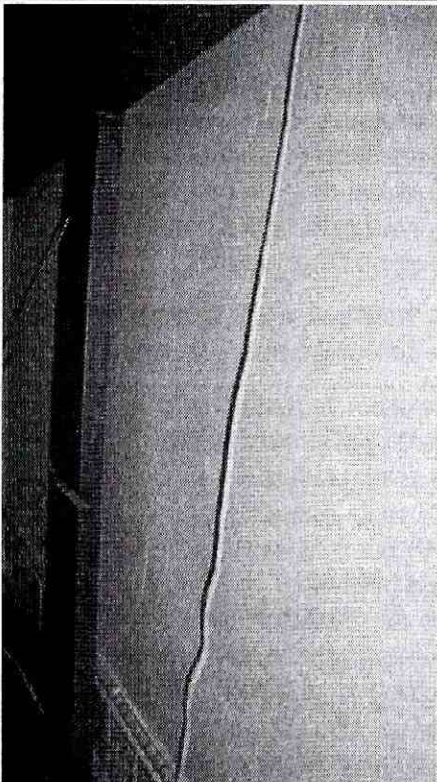
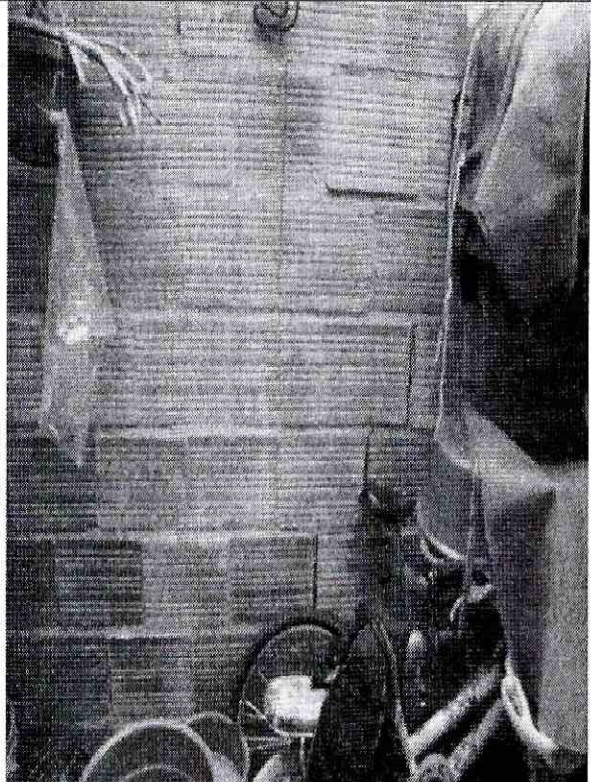
Fotografía 12. Vista de los agrietamientos identificados en la zona de Sala de la Casa 7 de la Manzana 5

Fotografía 13. Vista de los agrietamientos identificados en la zona de Sala de la Casa 7 de la Manzana 5
