DIAGNÓSTICO TÉCNICO DI - 5225
SUBDIRECCIÓN DE EMERGENCIAS
COORDINACIÓN DE ASISTENCIA TÉCNICA
EVENTO NO. 107931

ATENDIÓ:	ALVARO CAMILO BRAVO			SOLICITANTE:	
COE:	22	MOVIL:	5	Cuerpo Oficial de Bomberos de Bogotá – COBB	
FECHA:	24 y 25 de octubre de 2010 22 de diciembre de 2010	HORA:	1:00

DIRECCIÓN:	Carrera 77A No. 61C-28 Sur Carrera 77B No. 62C-09 Sur Detrás de la Carrera 77B No. 62C-09 Sur Carrera 77 Bis No. 61C-51 Sur Carrera 77B No. 62C-06 Sur Carrera 77B No. 62C-12 Sur Carrera 77B No. 62C-15 Sur Carrera 77C No. 62C-12 Sur Carrera 77 A No. 61C-39 Sur	ÁREA DIRECTA:	1Ha				
BARRIO:	Tres Reyes I Etapa	POBLACIÓN ATENDIDA:	37				
UPZ:	69 Ismael Perdomo	FAMILIAS	11	ADULTOS	19	NIÑOS	18
LOCALIDAD:	19 Ciudad Bolívar	PREDIOS EVALUADOS	9				
CHIP:	-----	DOCUMENTO REMISORIO	CR-11516

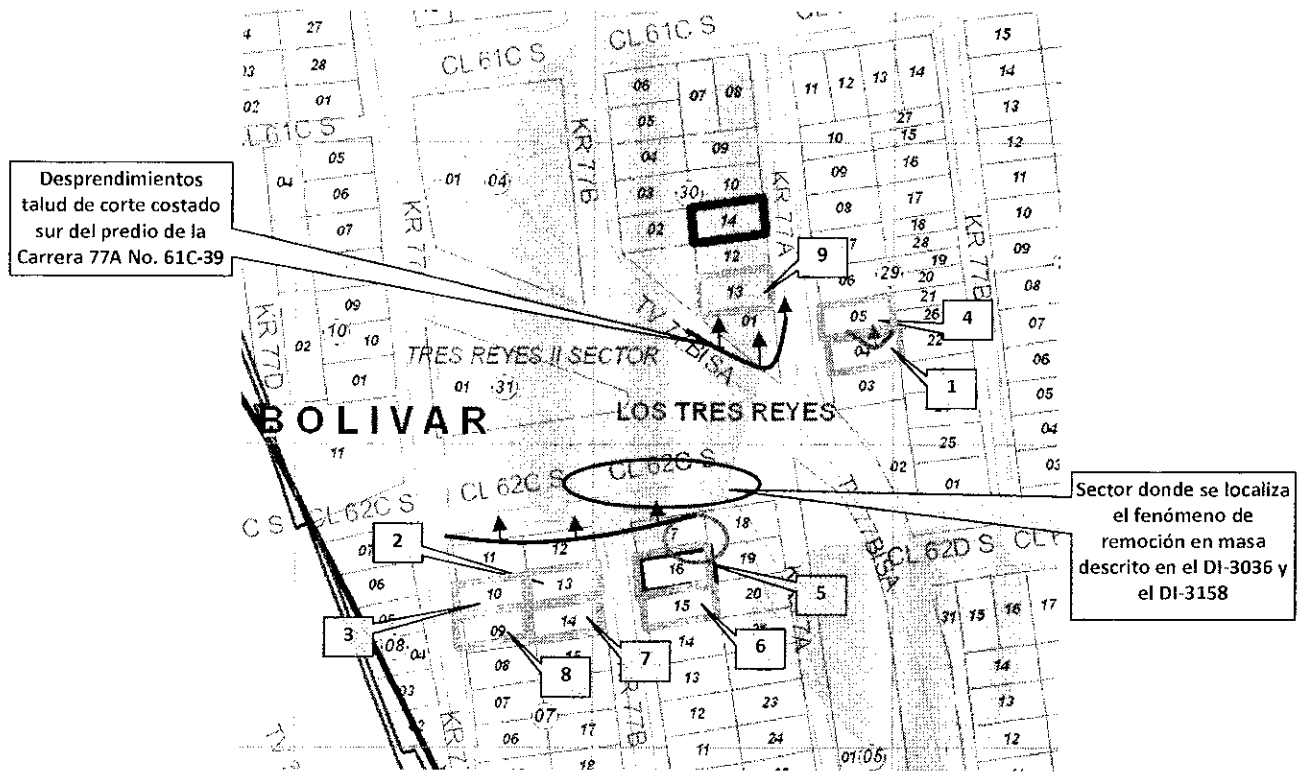
Figura 1. Localización y categorización del nivel de amenaza por fenómenos de remoción en masa para los predios evaluados en el Barrio Tres Reyes de la Localidad de Ciudad Bolívar.

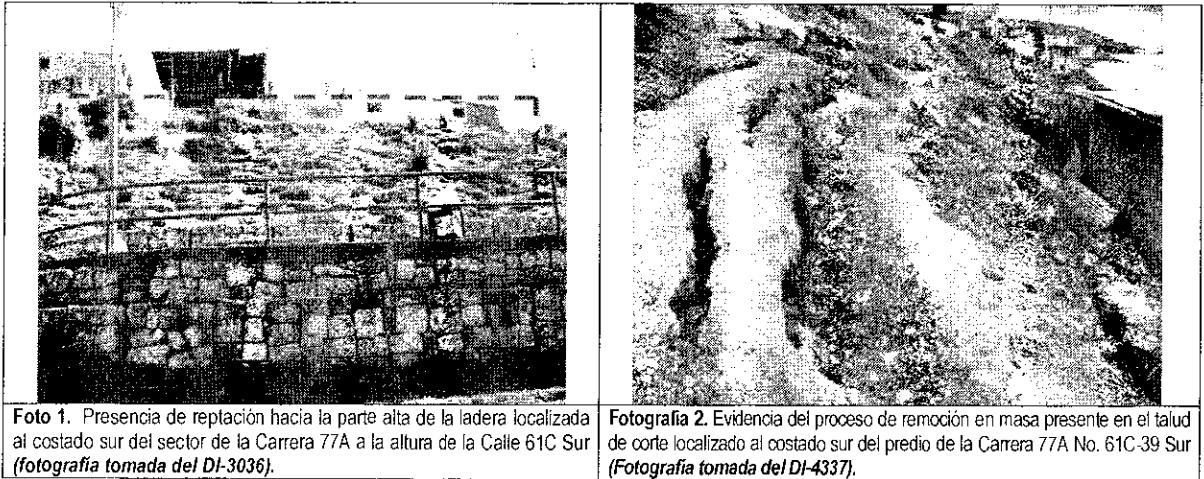
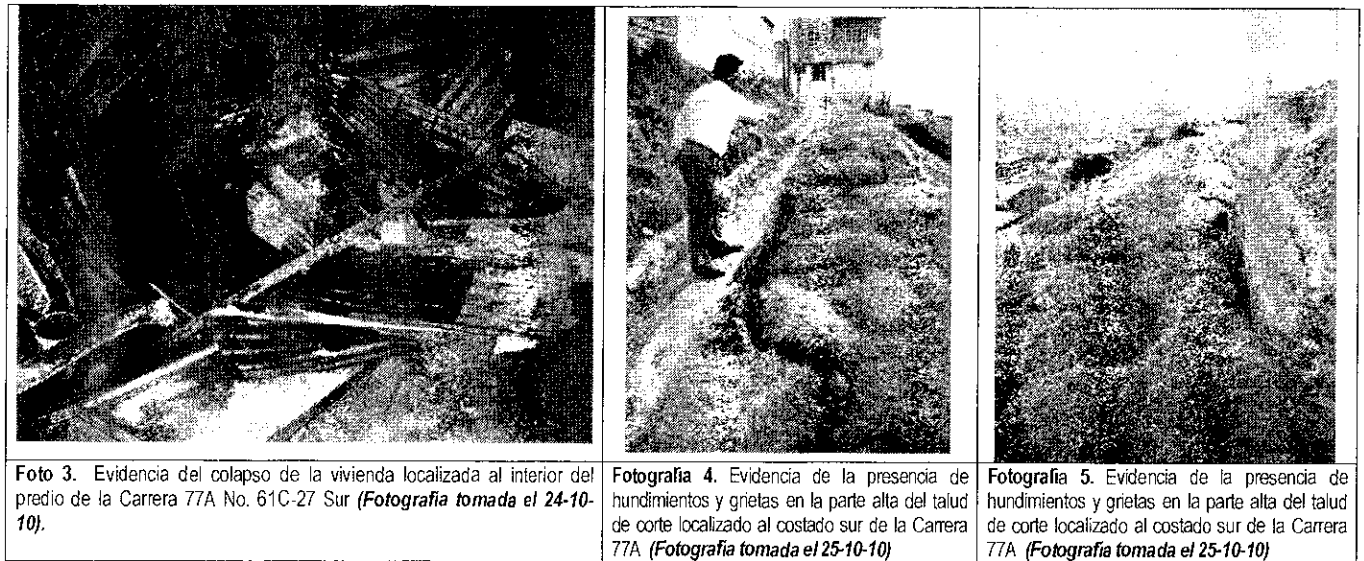
5. REGISTRO FOTOGRÁFICO

En la visita realizada los días 24 y 25 de octubre de 2010, se evidenció un avance en el proceso de remoción en masa descrito en los Diagnósticos Técnicos No. DI-3036, DI-3158 y DI-4337, avance evidenciado por la pérdida de suelo de cimentación del costado norte de la vivienda ubicada en la Carrera 77A No. 61C-27 Sur, dicho avance involucró la pérdida de verticalidad y colapso parcial de una estructura conformada en paneles de concreto prefabricado y mampostería simple, emplazada sobre un relleno de cimentación carente de medidas de protección y/o contención, así como también de sistemas para el manejo del drenaje superficial y sub-superficial, situación por la cual al momento de la visita técnica, a pesar de no contar con la presencia de los responsables del predio, se recomendó la evacuación de dicho predio.

De igual manera, al momento de la visita técnica realizada el día 24 de octubre de 2010, se evidenció la presencia de grietas con aberturas de entre 5cm y 12cm con longitudes cercanas a los 4m en el sector de la Carrera 77A a la altura de la Calle 61C

Al momento de la visita técnica realizada el día 25 de octubre de 2010 al sector en comento, se evidenció la presencia de grietas de tracción con aberturas de entre 10cm y 20cm en longitudes de entre 2m y 6m y hundimientos en el terreno con diferencias de nivel cercanas a los 15cm, hacia la parte alta del talud de corte vial localizado al costado sur de la Carrera 77A a la altura de la Calle 61C Sur en el Barrio Tres Reyes, en el mismo sector donde se evidenció el fenómeno de remoción en masa descrito en los Diagnósticos Técnicos No. DI-3036, DI-3158 y DI-4337; cabe destacar que dicho talud de corte presenta como medidas de estabilización, una conformación en terrazas empujadas con alturas de entre 2.0m y 2.5m, con taludes que presentan inclinaciones de entre 30° y 40°, contando hacia la parte superior, zona colindante con los predios ubicados al costado sur de la zona en comento, con un canal construido en piedra pegada, como sistema para el manejo del drenaje superficial de la zona; las condiciones de afectación mencionadas, evidencian un avance en el proceso de inestabilidad descrito en los documentos antes mencionados, así como también el carácter activo y retrogresivo del mismo, situación por la cual al momento de la visita técnica, se recomendó la evacuación de los predios ubicados en la parte alta de dicho talud de corte vial, los cuales corresponden a los emplazados en la Carrera 77B No. 62C-09 Sur, el ubicado detrás del predio de la Carrera 77B No. 62C-09 Sur, la Carrera 77 Bis No. 61C-51 Sur y la Carrera 77B No. 62C-06 Sur, en los cuales se encuentran emplazadas estructuras de entre uno (1) y dos (2) niveles, construidas en mampostería simple y parcialmente confinada, las cuales exhiben deficiencias constructivas relacionadas con la carencia de adecuados elementos estructurales de confinamiento y amarre como vigas y columnas.

Al momento de la visita técnica realizada el día 22 de diciembre de 2010 al sector en comento, se evidenció un avance en las condiciones geométricas que presentan las grietas de tracción y los hundimientos del terreno evidenciados hacia la parte alta del talud de corte vial localizado al costado sur de la Carrera 77A a la altura de la Calle 61C Sur en el Barrio Tres Reyes, avance representado por un incremento en las dimensiones de las aberturas de las grietas del orden de entre 30cm y la profundidad de los hundimientos observados, llegando a ser cercanos a los 40cm, situación por la cual al momento de la visita técnica se recomendó la evacuación de los predios ubicados en la Carrera 77B No. 62C-12 Sur, la Carrera 77B No. 62C-15 Sur y la Carrera 77C No. 62C-12 Sur, con el objeto de extender la franja de seguridad que garantice la seguridad de los habitantes del sector; se destaca que las estructuras emplazadas en los predios mencionados, corresponden a construcciones de entre uno (1) y dos (2) niveles, construidas en mampostería simple y parcialmente confinada, las cuales exhiben deficiencias constructivas relacionadas con la carencia de adecuados elementos estructurales de confinamiento y amarre como vigas y columnas.

De igual manera, al momento de la visita técnica realizada el día 22 de diciembre de 2010, se observó un avance en los desprendimientos de material provenientes del talud de corte localizado al costado sur de la vivienda ubicada en el predio de la Carrera 77A No. 61C-27 Sur, talud de corte carente de medidas de protección, así como también de sistemas para el manejo del drenaje superficial y sub-superficial, situación que se evidencia por la presencia de material movilizado proveniente del cuerpo de dicho talud de corte, del orden de 4m³, los cuales se encuentran depositados hacia la parte baja (pata) de dicho talud de corte, apoyados contra el muro de cerramiento perimetral de la vivienda en mención, vivienda construida en mampostería parcialmente confinada, dada la presencia de columnas en algunos sectores de la misma, pero la carencia de elementos estructurales de amarre entre las mismas tipo vigas; de acuerdo con lo anteriormente descrito y debido a la posibilidad de nuevos avances en el corto plazo de los desprendimientos de material provenientes del talud de corte mencionado, al momento de la visita técnica se recomendó la evacuación del predio en comento.

Entre las posibles causas por las cuales se presentaron los avances evidenciados en el proceso de inestabilidad de carácter general que se presenta en la zona se encuentran las fuertes precipitaciones registradas en el sector, condición que asociada con la carencia de adecuados sistemas para la recolección, manejo y disposición de los flujos de escorrentía superficial y sub-superficial, tanto en la parte alta del talud de corte, como en la misma vía emplazada en el sector evaluado, potencializan la

- Mantener evacuados e incluir con prioridad técnica uno (1) en el programa de reasentamiento de familias localizadas en zonas de alto riesgo no mitigable, los predios relacionados a continuación en la Tabla 1.

- ✓ Gestionar por parte de la entidad o entidades competentes, la realización de diseños y ejecución de obras de estabilización a lo largo del sector afectado por el proceso de remoción en masa identificado y descrito, donde se incluya la revisión de la condición de estabilidad actual del mismo, e implementar lo antes posible las medidas correctivas necesarias para garantizar la estabilidad del sector en general.
