DIAGNÓSTICO TÉCNICO No. DI-5227
SUBDIRECCIÓN DE EMERGENCIAS
COORDINACIÓN DE ASISTENCIA TÉCNICA
(Evento SIRE 110541)

ATENDIÓ: JAIRO WILLIAM TORRES BECERRA				SOLICITANTE	
COE:	26	MOVIL:	21	Comunidad	
FECHA:	08 de marzo de 2011	HORA:	11:00	VIGENCIA: Temporal mientras no se modifique significativamente las condiciones físicas del sector

DIRECCIÓN:	Diagonal 81 Sur # 5 B – 79 Este	ÁREA DIRECTA:	100m ²		
BARRIO:	La Esperanza	POBLACIÓN ATENDIDA:	5		
UPZ:	52 La Flora	FAMILIAS	2	ADULTOS	3
LOCALIDAD:	5 Usme	PREDIOS EVALUADOS	2		
CHIP	AAA0145BYPA	DOCUMENTO REMISORIO	CR-11527

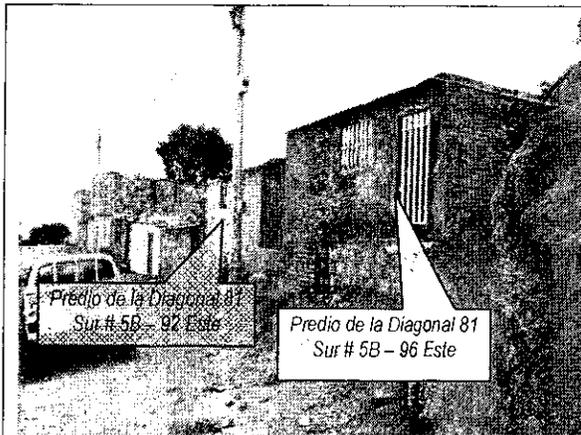
Las viviendas emplazadas tanto en el predio de la Diagonal 81 Sur # 5B – 96 Este, como en el predio de la Diagonal 81 Sur # 5B – 92 Este, corresponden a construcciones de un nivel en mampostería simple, con cubierta liviana en teja de zinc, las cuales evidencian deficiencias constructivas relacionadas con la falta de elementos tipo vigas, los que hace que las estructura de las viviendas sean muy susceptibles a deformaciones y/o colapsos parciales a causa del empuje generando por el material desprendido desde la ladera ubicada en el costado sur de los predios.

Foto 1. Fachada de las viviendas emplazadas en los predios evaluados.

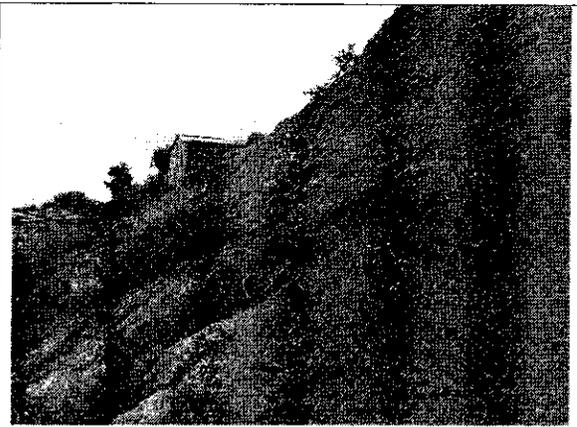
Se presentó un proceso de remoción en masa de carácter local tipo desprendimiento de material, comprometiendo un volumen de suelo orgánico y cobertura vegetal cercano a los 30m³, proceso de remoción en masa identificado en una ladera natural intervenida en su parte baja mediante taludes de corte antrópicos posiblemente realizados para la adecuación del terreno y posterior emplazamiento de las viviendas del sector. De esta manera, la ladera natural localizada en el costado nororiental de los predios de la Diagonal 81 Sur # 5B – 96 Este y de la Diagonal 81 Sur # 5B – 92 Este, presenta una altura de aproximadamente 20 metros, con pendiente cercana a los 60 grados y longitud en el sitio de aproximadamente 10 metros, a lo largo de los cuales no se observaron sistemas de estabilización y/o protección, ni medidas para el manejo de las aguas de escorrentía superficial y subsuperficial. Por otra parte, el material desprendido del talud natural se depositó en su parte baja, ejerciendo empuje sobre los muros de cerramiento de la parte posterior de las viviendas emplazadas en los dos predios evaluados, generando compromiso de estabilidad y habitabilidad de estas viviendas, motivo por el cual se solicitó la evacuación de las mismas.

Foto 2. Material potencialmente desprendible que conforma la ladera afectada.

De presentarse nuevos desprendimientos del suelo que conforman la ladera evaluada, se puede presentar el colapso parcial o total de las viviendas emplazadas en los predios evaluados dada la baja calidad de las construcciones y el volumen potencialmente desprendible desde la ladera ya afectada..

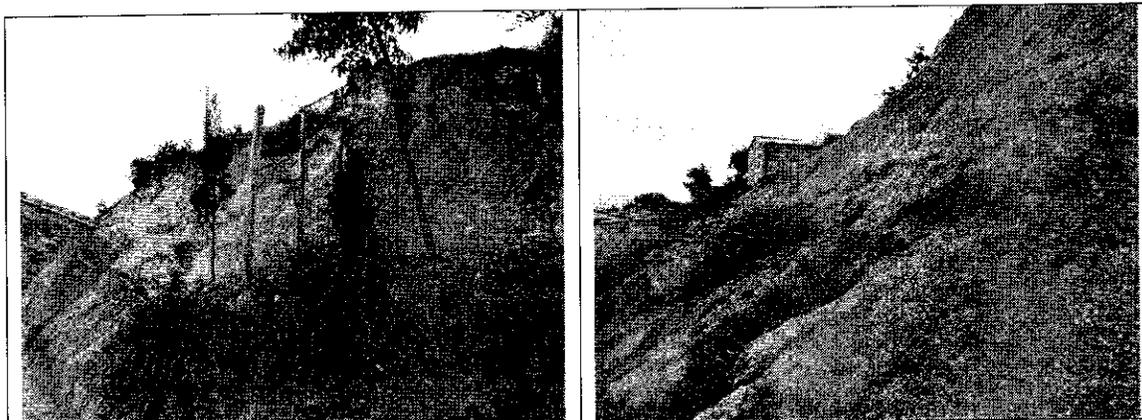
Entre las posibles causas por las cuales se presentó el proceso de remoción en masa evidenciado, está la falta de medidas de estabilización y de manejo de las aguas de escorrentía subsuperficial y superficial en el mismo, la intervención antrópica en su base posiblemente para la adecuación del terreno y posterior emplazamiento de viviendas del sector, la susceptibilidad de los materiales que conforman la ladera a este tipo de procesos y a las fuertes lluvias registradas en el sector.

Fotos 3 y 4. Estado actual de la ladera evaluada. Se evidencia la carencia de medidas de estabilización y de obras para el adecuado manejo de las aguas de escorrentía.
