DIAGNÓSTICO TÉCNICO – DI No. 5228
SUBDIRECCIÓN DE EMERGENCIAS
COORDINACIÓN DE ASISTENCIA TECNICA
EVENTO 109820

DIRECCIÓN	Avenida Circunvalar con Calle 22	ÁREA DIRECTA	3800 m2		
BARRIO	Sector catastral Las Aguas	POBLACIÓN ATENDIDA	9		
UPZ	94-Candelaria	FAMILIAS	2	ADULTOS	6
LOCALIDAD	La Candelaria	PREDIOS EVALUADOS	1		
CHIP	-----	Oficio Remisorio	CR – 12296

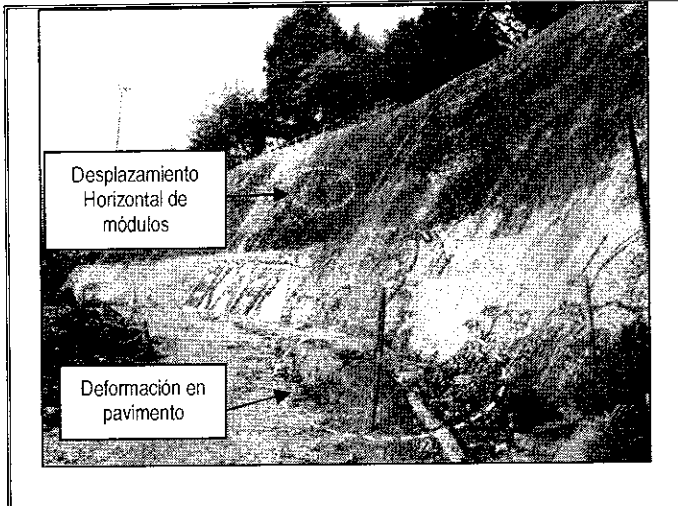
generar una medida de protección a agentes erosivos como la lluvia, en la zona media de este talud (en cuanto a su longitud) se identificó que algunos módulos presentan desplazamiento horizontal de hasta 6cm, fisuras de 3mm aprox. y grietas de 2cm aprox. con longitudes de hasta 3m con tendencia diagonal, por lo que se observa que algunas de estas placas han fallado, además en la pata de este talud y hacia el costado sur del mismo se observaron deformaciones en una canal de conducción de agua de escorrentía y en la capa asfáltica de la vía que se encuentra igualmente en la parte baja de este talud, dicha deformación se presenta a modo de levantamiento en un área cercana a los 10m².

Fotografía 3. Módulos de concreto, utilizados posiblemente para recubrimiento y contención del talud vial, se observa la deformación del pavimento en la pata del talud.

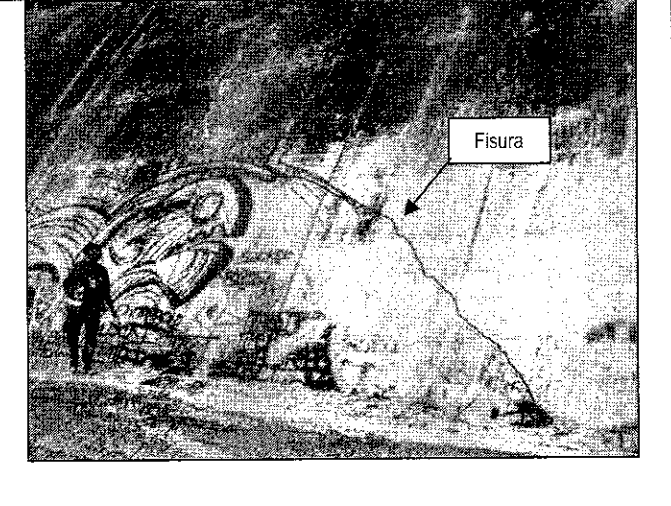
Fotografía 4. También se evidenció fisuras en las placas de recubrimiento, posiblemente generadas por el empuje del suelo que esta conteniendo

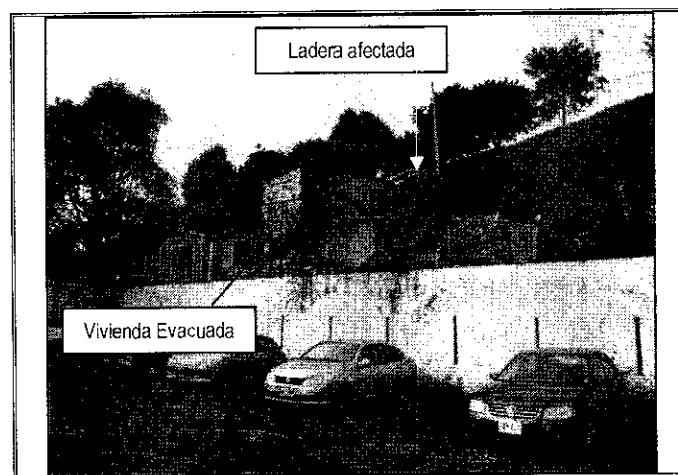
Hacia el costado Sur de la ladera evaluada en su parte baja se encuentra una vivienda de 2 niveles construida en mampostería simple, y material de recuperación, con losa de entrepiso en concreto reforzado y cubierta en teja de zinc, la cual podría ser afectada de presentarse un avance en el proceso de inestabilidad evidenciado, y dado la alta vulnerabilidad de la vivienda de la Carrera 2 No 22A-49, se recomendó su evacuación.

Fotografía 5. Vivienda evacuada como medida preventiva dado que la inestabilidad puede afectar la estabilidad y habitabilidad de la vivienda de la Carrera 2 No 22A - 49.

- La estabilidad estructural y la habitabilidad de la vivienda de la Carrera 2 No 22A-49, ubicada en el sector catastral Las Aguas de la localidad de la Candelaria, se encuentran comprometida en el corto plazo, por el proceso de remoción en masa identificado en el sector, dado que un eventual avance de este proceso de remoción en masa puede impactar la vivienda y generar colapso parcial o total de esta.

- Evacuar el predio de la Carrera 2 No 2A-49, ubicado en el sector catastral Las Aguas, de la localidad de la Candelaria, hasta tanto se garantice la estabilidad de la ladera adyacente en donde se presenta un proceso de remoción en masa de carácter general.

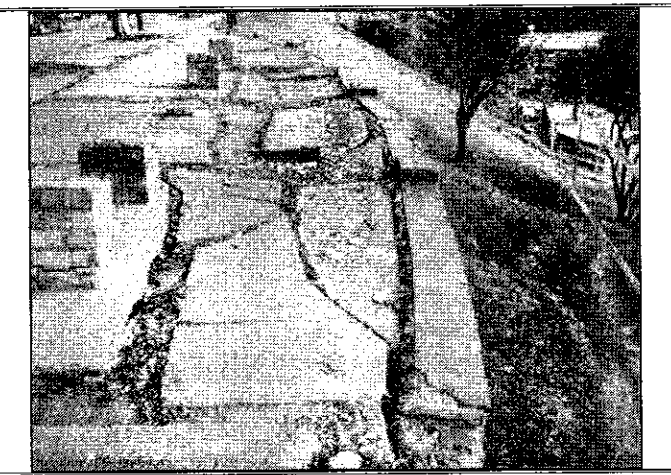
En la parte alta de la ladera se observó que algunas de las losas de concreto del andén adyacente a la Avenida Circunvalar se encuentran fisuradas y fracturadas, además presentan hundimientos; igualmente se evidenció que los bordillos que confinan el suelo en donde se soportan las losas anotadas presentan fractura y desplazamiento horizontal, generando desconfinamiento del suelo que soportan estas losas, hacia la parte media de la ladera evaluada se identificaron algunos individuos arbóreos con desprendimiento total desde se base radicular.

Fotografía 6. Fisuras y fracturas de losetas del andén ubicadas en la parte alta de la ladera afectada
