DIAGNÓSTICO TÉCNICO – DI No. 5234
SUBDIRECCIÓN DE EMERGENCIAS
COORDINACIÓN DE ASISTENCIA TECNICA
EVENTO No. 110338
(RAD FOPAE 2011ER764)

DIRECCIÓN	Carrera 18R # 78A - 43 Sur	AREA DIRECTA	80 M ²		
BARRIO	Ocho de Diciembre	POBLACIÓN ATENDIDA	4		
UPZ	67 - Lucero	FAMILIAS	1	AOULTOS	3
LOCALIDAD	19 – Ciudad Bolívar	NIÑOS	1		
CHIP	AAA0026YLOM	PREDIOS EVALUADOS	1		
		Oficio Remisorio	CR-11560

REMOCIÓN EN MASA

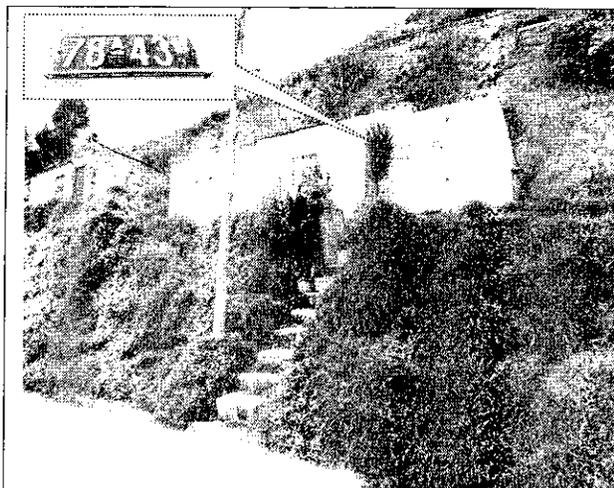
se observó que está construida en mampostería simple con placa de sobrepiso en concreto y cubierta liviana en tejas de zinc; dicha construcción evidencia algunas deficiencias constructivas relacionadas principalmente con la carencia de adecuados elementos estructurales de confinamiento y amarre tipo vigas y columnas. Adicionalmente se observaron algunas fisuras y dilataciones en los muros perimetrales de la vivienda, con aberturas cercanas a los 3mm, las cuales posiblemente estén asociadas con asentamientos diferenciales y deficiencias constructivas durante el proceso de compactación del suelo de cimentación

Fotografía No. 1. Vista de la vivienda emplazada en el predio de la Carrera 18R No. 78A-43 Sur.

- En el caso de no existir restricciones y/o condicionamientos al uso del suelo para el predio de la Carrera 18R No. 78A-43 Sur, en el barrio Ocho de Diciembre de la localidad de Ciudad Bolívar, se recomienda al responsable del mismo implementar acciones para el mantenimiento, reforzamiento y/o mejoramiento de la calidad de la vivienda, con el apoyo de personal idóneo, garantizando el cumplimiento de la normatividad vigente y tramitando los permisos y licencias respectivos.

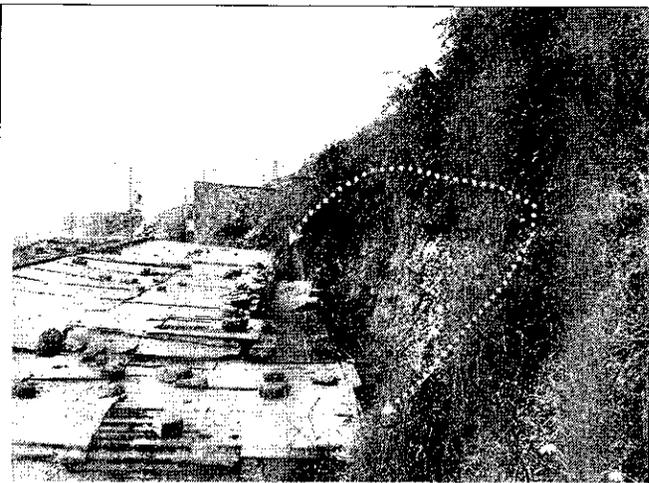
Se presentó un desprendimiento de suelo residual y orgánico en un talud de corte entre predios privados. Dicho talud tiene una altura que oscila entre los 2 m a 2.5 m, en una longitud de 11 m a 12 m con pendiente de tendencia vertical ($\beta \approx 90^\circ$), el cual no presenta medidas de estabilización y/o protección, ni sistemas de manejo para el drenaje superficial y subsuperficial. Igualmente el talud evidencia intervención antrópica y anti-técnica, posiblemente realizado para el emplazamiento de la vivienda ubicada en la Carrera 18 No. 78A-43 Sur, donde habita la familia de la señora Diana Carolina Ceballos. El volumen involucrado en el desprendimiento es de aproximadamente 2 m³, el cual depositó en la zona posterior del predio.

Hacia la parte alta del talud se observó una grieta de tracción de longitud aproximada a los 1.5 m y abertura de 2 cm, que posiblemente evidencia un avance retrogresivo en el proceso de remoción en masa activo de carácter local, observado hacia la parte posterior de la vivienda. Adicionalmente en esta misma zona, se realizó de manera antrópica y antitécnica, una zanja de 0.4 m de ancho y 10 m de largo, la cual no tiene ningún tipo de revestimiento o recubrimiento y puede favorecer los aportes de escorrentía superficial hacia el material que conforma el talud de corte evaluado.

Dentro de las posibles causas que generaron el proceso de inestabilidad en el talud de corte, corresponden la falta de medidas de estabilización y/o protección sobre el mismo, la ausencia de sistemas de manejo de la escorrentía superficial y subsuperficial, la intervención antrópica y anti-técnica en el talud de corte, realizado posiblemente para el emplazamiento de la vivienda ubicada en la Carrera 18R No. 78A-43 Sur, todo esto combinado con las intensas lluvias registradas en el sector.

Fotografía No. 2. Vista del talud de corte ubicado hacia el costado occidental del predio de la Carrera 18R No. 78A-43 Sur.

- Al responsable de la vivienda ubicada en el predio de la Carrera 18R No. 78A-43 Sur, en el barrio Ocho de Diciembre de la localidad de Ciudad Bolívar, realizar de manera controlada el retiro del material depositado en la zona posterior del predio, con apoyo de personal idóneo, garantizando que se cumplan los requerimientos establecidos por la norma vigente.

- Al responsable de la vivienda ubicada en el predio de la Carrera 18R No. 78A-43 Sur, en el barrio Ocho de Diciembre de la localidad de Ciudad Bolívar implementar las medidas necesarias que permitan estabilizar el talud de corte, posiblemente realizado para el emplazamiento de su vivienda e implementar las medidas adecuadas para el manejo de las aguas de escorrentía, para lo cual es necesario contar con el apoyo de personal idóneo; quien deberá determinar el tipo de obra a implementar, garantizando que se cumplan los requerimientos establecidos por la norma vigente y tramitando los permisos y licencias respectivos.
