DIAGNÓSTICO TÉCNICO - DI 5203
SUBDIRECCIÓN DE EMERGENCIAS
COORDINACIÓN DE ASISTENCIA TECNICA
EVENTO 110638

DIRECCIÓN	Diagonal 50 Sur No 5F-24 Este	ÁREA DIRECTA	80 m ²				
BARRIO	San Martín	POBLACIÓN ATENDIDA	11				
UPZ	55 - Diana Turbay	FAMILIAS	1	ADULTOS	6	NIÑOS	5
LOCALIDAD	18 - Rafael Uribe Uribe	PREDIOS EVALUADOS	1				
CHIP	AAA01889YTZE	OFICIO REMISORIO	CR-15044

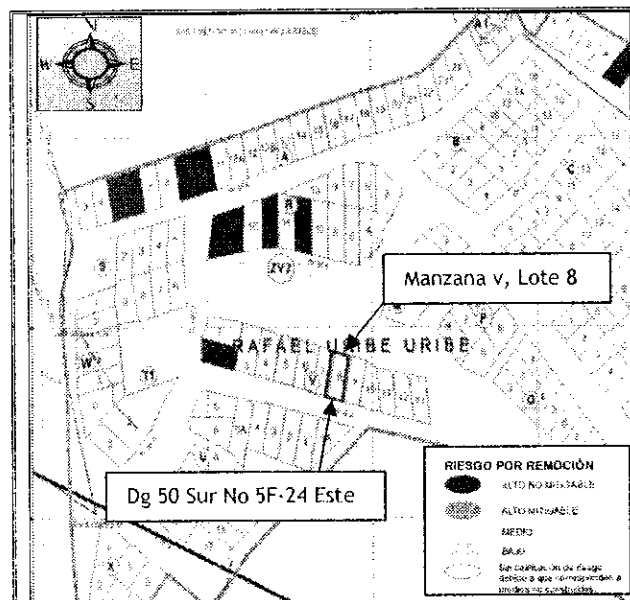
Figura 1. Ubicación y zonificación de riesgo por fenómenos de remoción en masa para el sector donde se ubica el predio de la Diagonal 50 Sur No 5F-24 Este, barrio San Martín de la localidad de Rafael Uribe Uribe, (Manzana V, lote 8) según CT-5221.

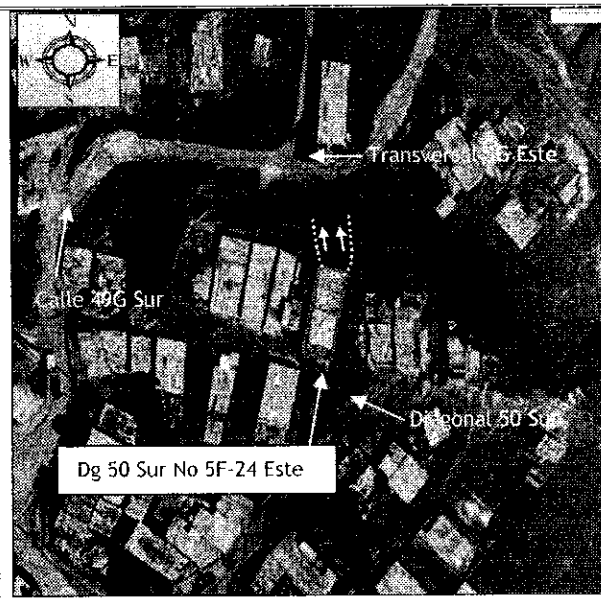
Figura 2. Aerofotografía del sector donde se ubica el predio de Diagonal 50 Sur No 5F-24 Este. Se observa que el sector no cuenta con vías pavimentadas.

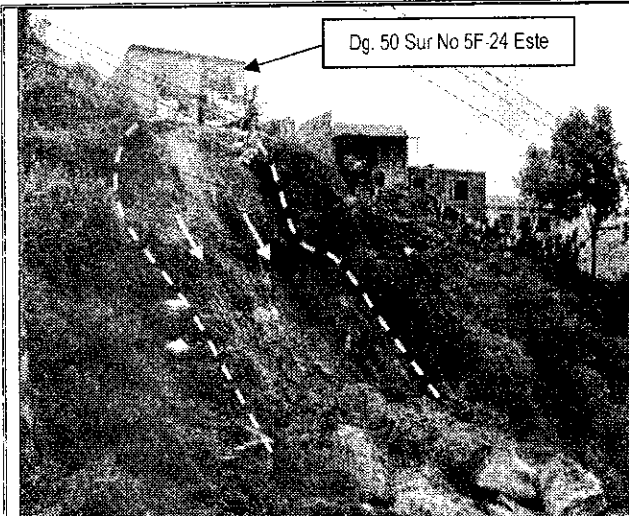
Se presentó un proceso de remoción en masa desde la parte alta de una ladera natural, la cual tiene una pendiente cercana a los 60°, sin medidas de estabilización ni sistemas para el manejo de la escorrentía superficial, en donde hacia su parte alta cuenta con viviendas y hacia su parte baja se encuentra una vía sin pavimentar de uso peatonal

Entre las posibles causas por las cuales se generó el deslizamiento evidenciado hacia el costado Norte del predio de la Diagonal 50 Sur No 5F-24 Este, en el barrio San Martín de la localidad de Rafael Uribe Uribe se encuentra la alta saturación del terreno producto de las fuertes precipitaciones presentadas en el sector así como la disposición de aguas lluvias provenientes de las cubiertas de las viviendas del sector, además de la carencia de sistemas de estabilización y medidas para el manejo de la escorrentía superficial.

<p>Foto 1. Vista de la ladera desde donde se presentó el deslizamiento. Hacia la parte alta se observa la vivienda de la Dg 50 Sur No 5F-24 Este.</p>	<p>Foto 2. Material deslizado y que se depositó en parte de una vía sin pavimentar de uso peatonal, no se compromete en su totalidad la circulación de personas por el sector.</p>

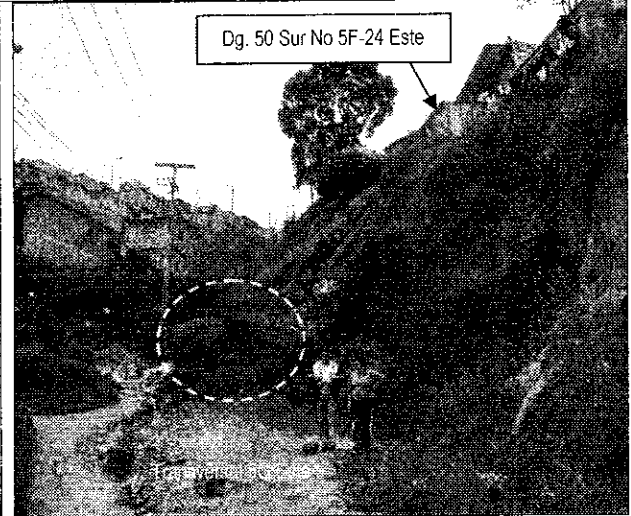
Según lo observado el proceso de remoción en masa, involucró un volumen cercano a los 10m³ de suelo residual, cobertura vegetal y bloques rocosos tipo areniscas de hasta 1m de arista, depositándose hacia la parte baja de la ladera sobre la vía peatonal obstruyendo un 30% de su ancho que es de aproximadamente 5m, sin generar obstrucción para el normal tránsito de personas por el sector. De acuerdo a la verificación realizada hacia la parte alta de la ladera donde se emplaza la vivienda del predio de la Diagonal 50 Sur No 5F-24 Este, se identificó una grieta de tracción sobre el terreno, con abertura de 1cm en una longitud de 4m aproximadamente, y distanciada en 50cm aproximadamente de los muros de cerramiento del costado Norte de dicho predio, adicionalmente se identificó un alto grado de saturación del terreno, además se pudo observar que las aguas lluvias recogidas por la vivienda en mención son descargadas directamente sobre el terreno de la parte alta de la ladera evaluada en la corona del deslizamiento identificado.

- Se recomienda mantener la restricción de uso del tramo vial ubicado en la Transversal 5G Este con Carrera 5G Este, en un ancho de 2m y una longitud de 15m aproximadamente, hasta tanto se garantice la estabilidad de la zona afectada y se realice el retiro controlado del material deslizado.

- Se recomienda a la Alcaldía Local de Rafael Uribe Uribe con su oficina de obras realizar el retiro controlado del material depositado en la vía ubicada en la parte baja de la ladera evaluada, a la altura de la Transversal 5G Este con Carrera 5G Este, así como el retiro del material inestable a media ladera, a fin de garantizar la funcionalidad de dicha vía así como la integridad física de los usuarios de la misma.

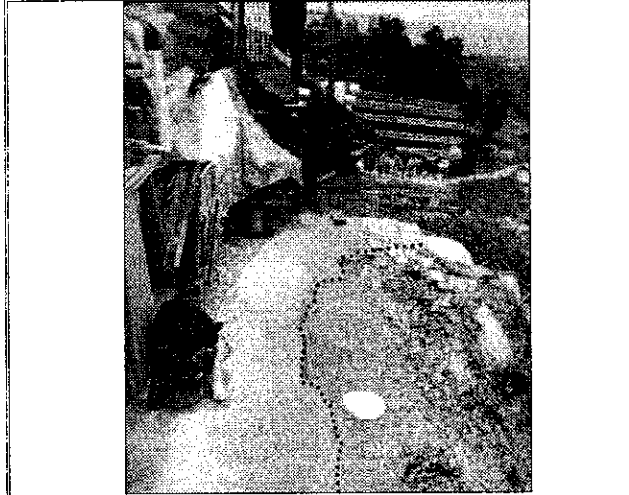
<p>Foto 3. Grieta de tracción hacia la corona del deslizamiento, en la parte posterior del predio de la Diagonal 50 Sur No 5F-24 Este.</p>	<p>Foto 4. Vista frontal del predio evaluado y ubicado en el predio de la Diagonal 50 Sur No 5F-24 Este, se observa la construcción escalonada de las viviendas del sector.</p>

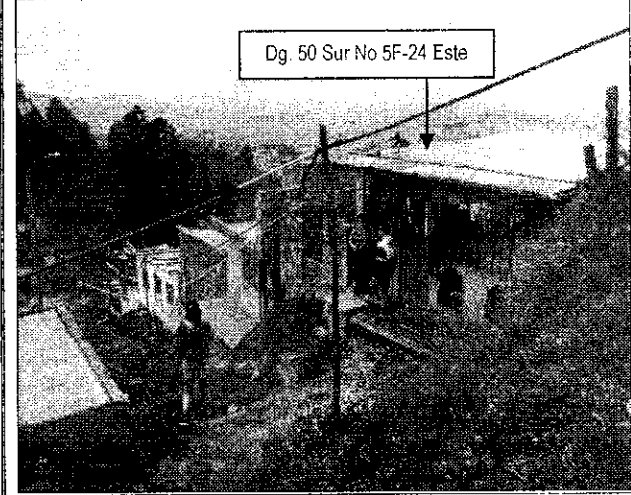
Las vivienda evaluada corresponde a una edificación de un nivel construida bajo un sistema estructural en mampostería parcialmente confinada, con pisos en concreto pobre y cubierta en teja de zinc soportada por correas de madera, la cual presenta deficiencias constructivas relacionadas con la carencia y continuidad de elementos de confinamiento tipo vigas y columnas, además se pudo observar que hacia la parte posterior de la vivienda (costado Norte) se encontró fisuras de tendencia diagonal con abertura de 1mm en longitudes de hasta 1.5m aproximadamente, relacionadas posiblemente con asentamientos del terreno por el deslizamiento observado hacia la parte posterior del predio en mención, por lo que es probable que de presentarse un avance en el proceso de remoción en masa identificado las afectaciones observadas en la parte posterior del predio se incrementen al punto que puedan comprometer la estabilidad y habitabilidad de la vivienda ubicada en el predio de la Diagonal 50 Sur No 5F-24 Este.

En la inspección visual realizada en el sector se pudo observar que las viviendas se encuentran construidas en forma escalonada, dadas las características topográficas del terreno, por lo que es probable que para el emplazamiento de estas se hayan implementado taludes de corte y/o relleno que en un buen porcentaje de los casos han sido confinados por muros en piedra pegada y mampostería, y que pudieren carecer de medidas para dar manejo a las aguas de escorrentía superficial y subsuperficial. Se destaca que en visita realizada el 12 de Mayo de 2012, el predio evaluado se encuentra evacuado, de igual manera se observan desprendimientos menores de terreno que al momento no afectan la funcionalidad de la vía que se encuentra en la parte baja de la ladera mencionada en el presente informe, así mismo los bloques rocosos descritos anteriormente han sido retirados del sector.

- Se recomienda evacuar definitivamente el predio listado en la tabla No 2, y que el responsable y/o responsables de dicho predio sean incluidos con prioridad técnica uno (1), en el Programa de Reasentamiento de Familias Ubicadas en Zona de Alto Riesgo No Mitigable.

- A la Caja de Vivienda Popular, iniciar el proceso de reasentamiento del predio de la Diagonal 50 Sur No 5F-24 Este, en el barrio San Martín de la localidad de Rafael Uribe Uribe, con el fin de realizar la demolición inmediata de la estructura de la vivienda, ya que de no acatarse esta recomendación se puede presentar el colapso total y súbito de la misma, la cual podría generar riesgos asociados debido a la posibilidad de que por el colapso de su estructura se pueda presentar caída de escombros sobre la vía que se encuentra hacia la parte baja de la ladera ubicada en la Transversal 5G Este con Carrera 5G Este, afectan la transitabilidad de la vía, así como la integridad física de los vecinos y transeúntes del sector.
