DIAGNÓSTICO TÉCNICO No. DI – 5206
SUBDIRECCIÓN DE EMERGENCIAS
COORDINACIÓN DE ASISTENCIA TÉCNICA
EVENTO SIRE 110613

DIRECCIÓN:	Calle 6B No. 3-52 Este Calle 6B No. 3-38 Este	ÁREA DIRECTA:	0.01 Ha				
BARRIO:	El Guavio	POBLACIÓN ATENDIDA:	3				
UPZ:	96 – Lourdes	FAMILIAS	1	ADULTOS	2	NIÑOS	1
LOCALIDAD:	3 – Santa Fe	PREDIOS EVALUADOS	1				
CHIP	AAA0033HAKC	DOCUMENTO REMISORIO	CR-13649

REMOCIÓN EN MASA

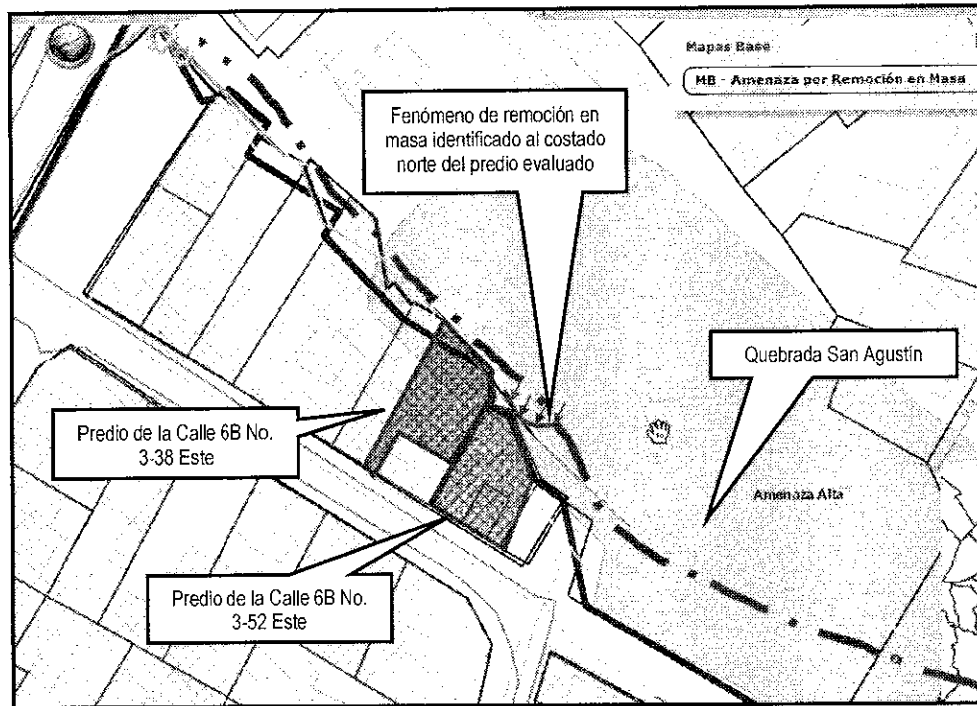
Sin embargo de acuerdo con los Planos Normativos de Amenaza por Remoción en Masa del Plan de Ordenamiento Territorial de Bogotá - POT (Decreto 190 de 2004, por el cual se compilan los decretos 619 de 2000 y 469 de 2003), los predios de la Calle 6B No. 3-52 Este y Calle 6B No. 3-38 Este, del Barrio El Guavio de la Localidad de Santafé, presentan amenaza "media y alta" por procesos de remoción en masa y no presenta amenaza por inundación. (Ver Figura 1).

Figura 1. Asignación del nivel de amenaza "media y alta" por fenómenos de remoción en masa para el predio localizado en la Calle 6B No. 3-52 Este del Barrio El Guavio de la Localidad de Santafé, según el POT.

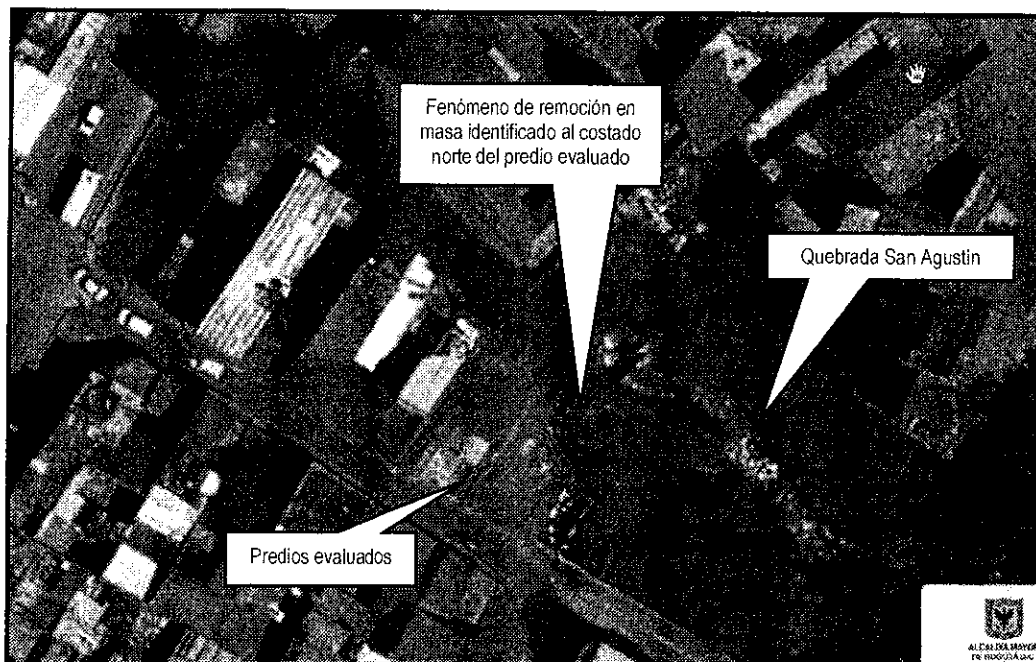
Se presentó un importante avance en el fenómeno de remoción en masa evidenciado en el mes de Mayo de 2010, el cual consiste en el desprendimiento de material proveniente del suelo de cimentación del costado nor-occidental de la vivienda emplazada en el predio de la Calle 6B No. 3-52 Este; dicho fenómeno involucró la movilización de aproximadamente 6m³ de material tipo relleno, provenientes del suelo sobre el cual se encuentran cimentadas la vivienda en mención, afectando un área cercana a los 5m² de una de las habitaciones ubicada al costado nor-occidental de la vivienda, situación por la cual al momento de la visita técnica se recomendó la evacuación temporal y preventiva ante el inminente riesgo del colapso parcial o total de la edificación. Adicionalmente se evidenció que el proceso afecta la vivienda emplazada en la Calle 6B No. 3-38 Este, localizada inmediatamente después de la vivienda con nomenclatura Calle 6B No. 3-52 Este, razón por la cual se recomendó su evacuación temporal y preventiva.

El material movilizado se depositó hacia la parte media y baja de una ladera natural que conforma la margen izquierda del cauce de la quebrada San Agustín, sobre la cual se encuentra emplazada la estructura en concreto, dicha ladera tiene una altura de entre 11m y 13m, con inclinación de tendencia vertical ($\beta \approx 80^\circ$), la cual se encuentra densamente cubierta por capa vegetal; el predio evaluado posiblemente se encuentra dentro de la Zona de Ronda, Manejo y/o Preservación Ambiental de la quebrada San Agustín, dada la cercanía del mismo con la quebrada en comento (Ver Figura 2).

Figura 2. Vista de los predios evaluados y detalle de la situación evidenciada.

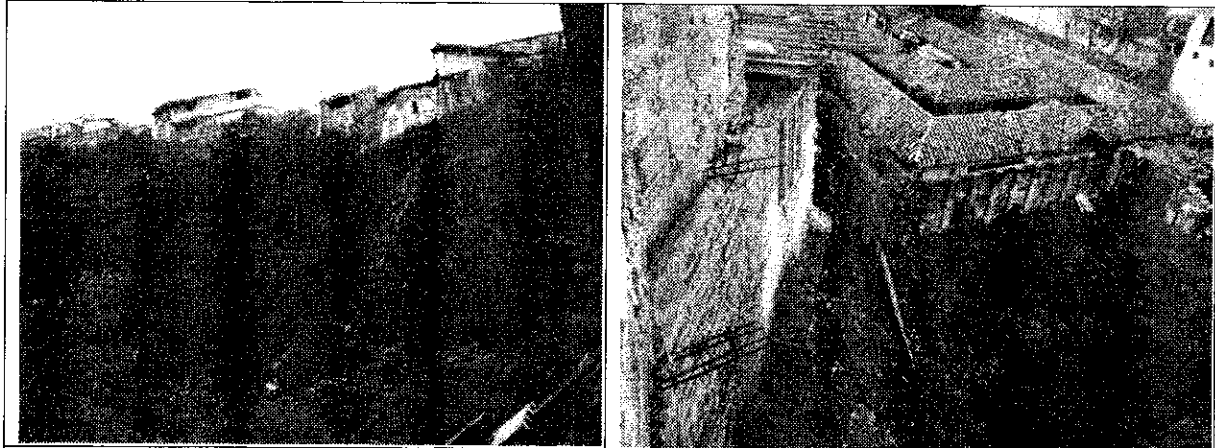
Las estructuras evaluadas en el predio de la Calle 6B No. 3-52 Este, carecen de estructuras adecuadas de cimentación, ya que la misma se encuentra conformada de manera superficial por una placa de concreto directamente apoyada sobre material de relleno y suelo natural, sin ninguna estructura de contención y/o protección de dicha área, en especial al costado nor-occidental del predio en mención, sector en donde se evidenciaron los desprendimientos de material, de igual manera se observó la presencia de un (1) madero, colocado de manera antrópica y antitécnica posiblemente con el objetivo de apuntalar dicho sector de la placa de cimentación y generar una mayor estabilización del mismo.

Entre las posibles causas por las cuales se presentó el fenómeno de remoción en masa anteriormente descrito se encuentran la dinámica de la acción del cauce de la Quebrada San Agustín, las fuertes precipitaciones registradas en el sector, la pérdida de resistencia de los materiales que conforman la ladera y la alta pendiente de la misma, así como también la falta de adecuadas medidas de contención y/o protección del material de relleno y suelo natural sobre el cual se encuentra emplazada las viviendas evaluadas.

Foto No 1 y 2. Vista desde el exterior donde se evidencia la afectación que están sufriendo las edificaciones evaluadas, en las cuales se ve seriamente afectada la cimentación por causa del fenómeno de remoción en masa.

- Se recomienda evacuar definitivamente e incluir con prioridad técnica Uno (1) en el Programa de Reasentamiento de Familias los predios localizados en zona de alto riesgo no mitigable, los cuales corresponden a los emplazados en la Calle 6B No. 3-52 Este y Calle 6B No. 3-38 Este, en el Barrio El Guavio de la Localidad de Santafé, dado que su habitabilidad y estabilidad se encuentran comprometidas en la actualidad, por el fenómeno de remoción en masa presente en la ladera evaluada.

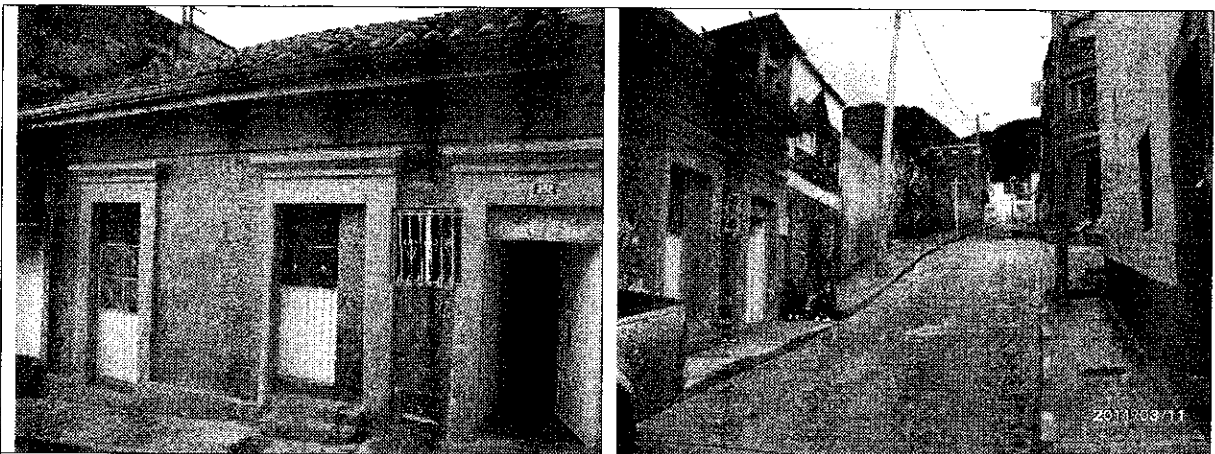
Foto No 2 y 3. Vista desde el exterior de los predios evaluados.
