DIAGNÓSTICO TÉCNICO DI-5208
SUBDIRECCIÓN DE EMERGENCIAS
COORDINACIÓN DE ASISTENCIA TÉCNICA
EVENTOS SIRE 110669 Y 111171

DIRECCIÓN:	Transversal 71 # 184 – 00 Vía de acceso al Club la Montaña	ÁREA DIRECTA:	10.000 m2		
BARRIO:	Sector Catastral Barajas Norte	POBLACIÓN ATENDIDA:	300		
UPZ:	17 San José de Bavaria	FAMILIAS	-	ADULTOS	200
				NIÑOS	100
LOCALIDAD:	11 Suba	PREDIOS EVALUADOS	1		
CHIP:		DOCUMENTO REMISORIO	CR-11448

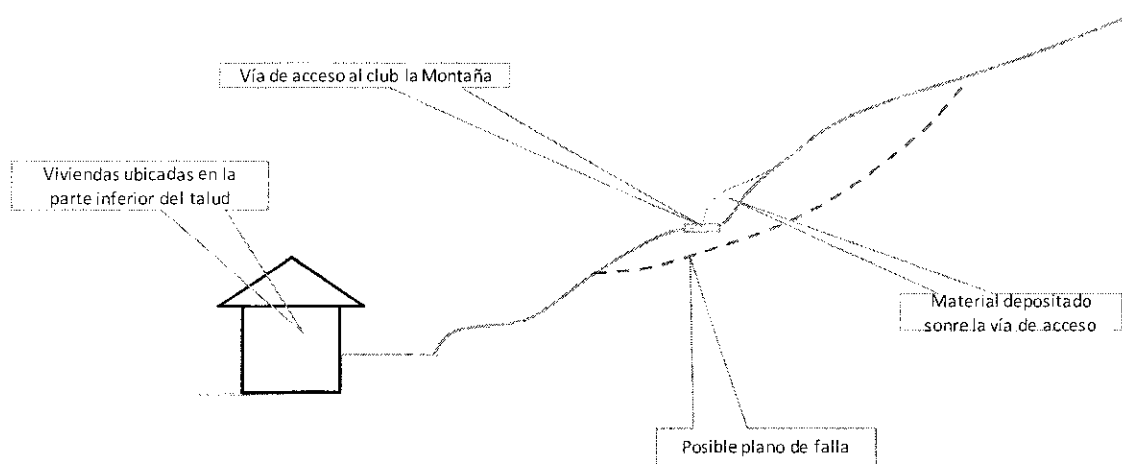
El cerro La Conejera geológicamente corresponde a unidades de la Formación Guaduas y en su parte baja se encuentran depósitos Coluviales. Al parecer el proceso de inestabilidad se presenta en el Coluvión, el cual, en el sector tiene un espesor aproximado de 2m, y su plano de falla posiblemente se localiza en el contacto del depósito con la roca de la Formación (suelo residual arcilloso), pasando al parecer por debajo de la vía, inducido posiblemente por el corte realizado para la construcción de la vía.

Figura 2. Esquema donde se ve el plano de falla posible de la afectación a la vía que asciende al Club la Montaña en el cerro La Conejera, localidad de Suba

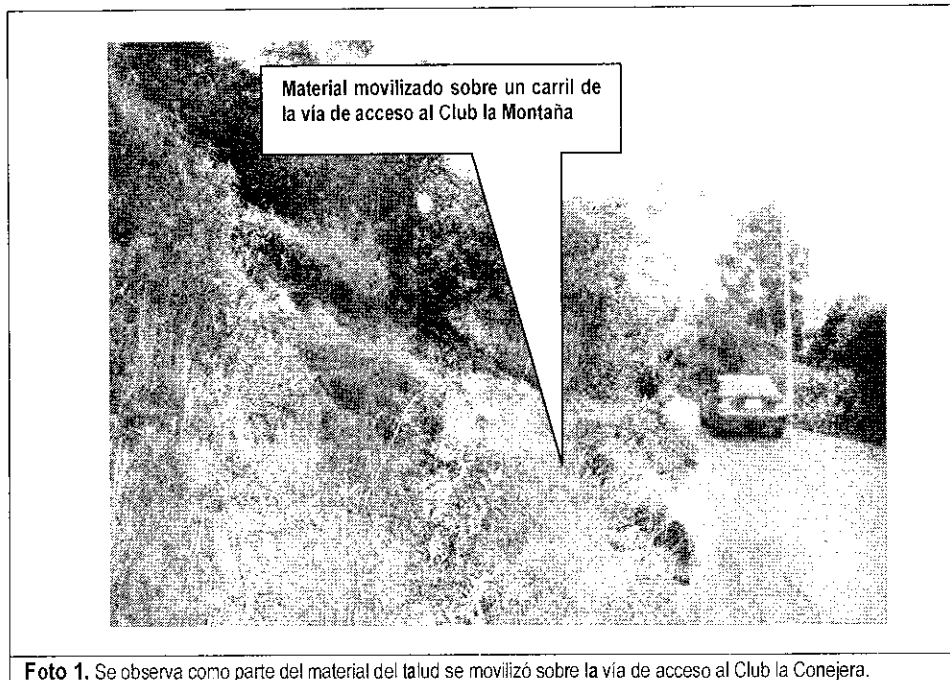
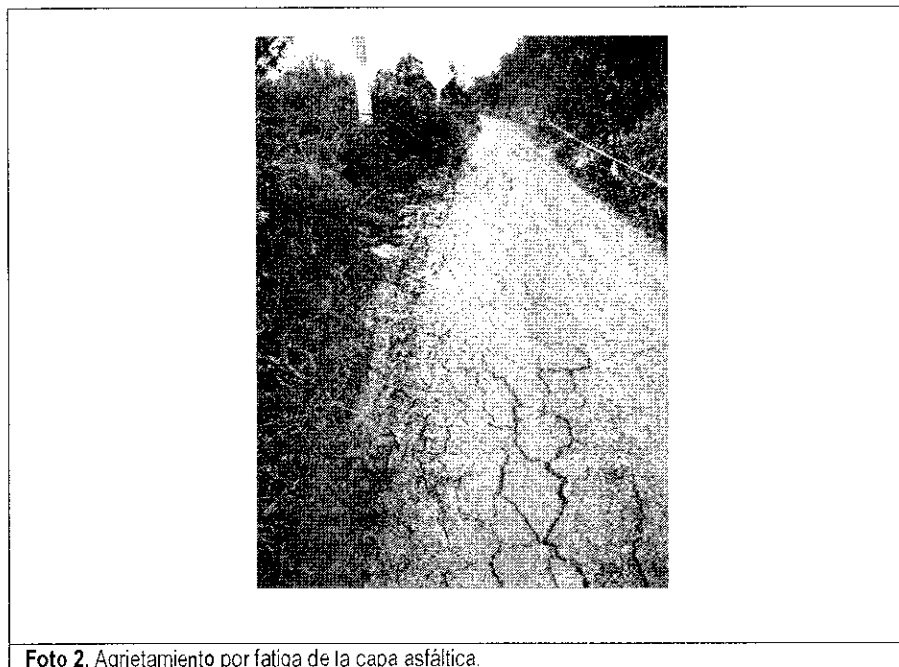
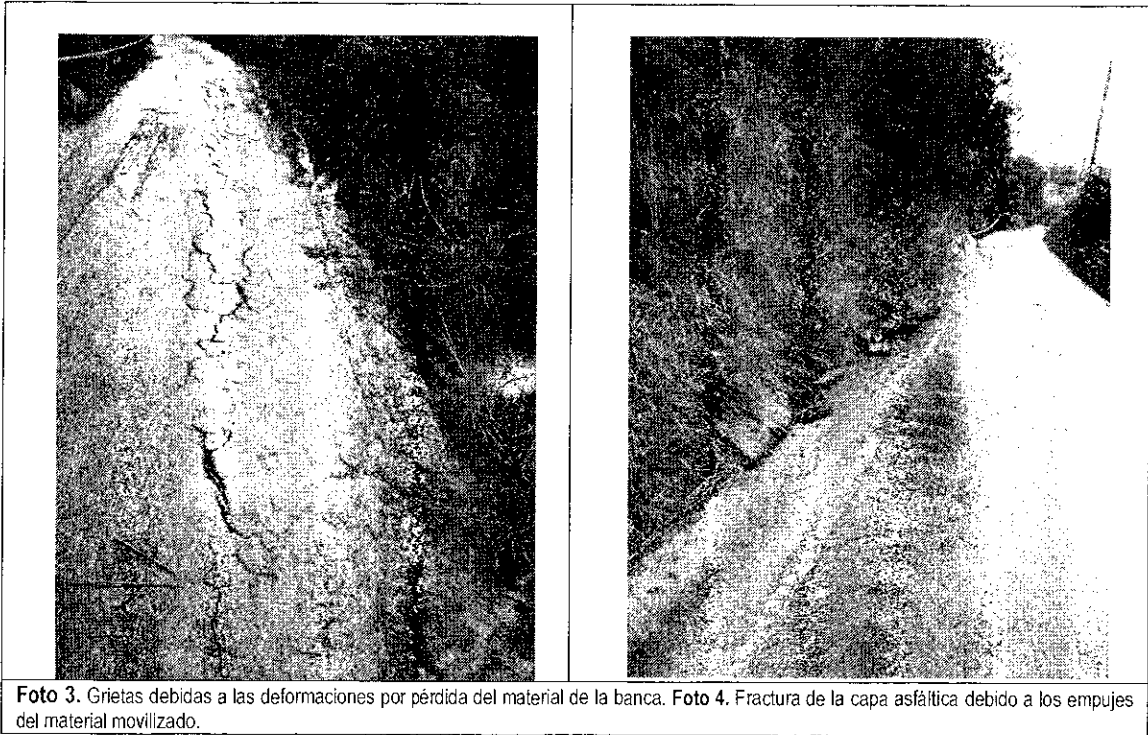
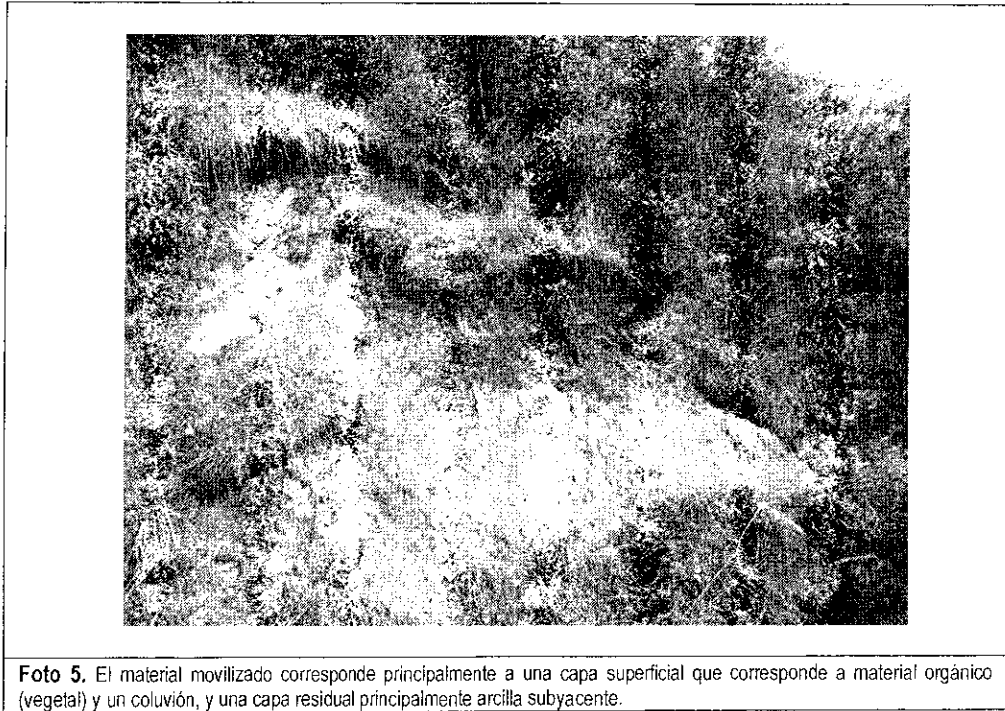
5. REGISTRO FOTOGRÁFICO

Se presenta un proceso de remoción en masa, el cual involucra cerca de 10000m³ de material que se está movilizand, parte del cual se ha dispuesto sobre la vía de acceso al Club la Montaña en una longitud aproximada de 180m invadiendo un carril, y generando una afectación a la capa asfáltica y a su banca de conformación, el comportamiento del proceso y los cortes que se realizaron para la construcción de la vía evidencian un proceso de inestabilidad activo de tipo rotacional, mostrando su grieta de tracción en el punto más alejado de la vía a una distancia de 20m, el proceso de remoción en masa se encuentra ubicado en la parte media de una ladera de pendiente media a alta, completamente vegetalizada, perteneciente al flanco oriental del Cerro La Conejera. El proceso de inestabilidad está limitado en su parte inferior, por la vía que asciende por el cerro La Conejera y da el acceso al Club La Montaña.

La estructura que conforma la vía se encuentra afectada en una sección de 50m, en la cual se evidencia la pérdida de material de la banca, agrietamiento de la capa asfáltica en forma de piel de cocodrilo, debido a la fatiga del material, grietas de tendencia diagonal que evidencia deformaciones debidas a los empujes generados por la masa movilizada, y el levantamiento y fractura de la capa asfáltica.

- ✓ Mantener la restricción de uso de la vía de acceso al Club, hasta tanto se ejecuten los estudios geotécnicos respectivos, que definan las obras de estabilización a implementar como acciones de emergencia; además de las obras de estabilización definitivas que garanticen condiciones de seguridad para la funcionalidad y transitabilidad de la vía.
