<h2>DIAGNÓSTICO TÉCNICO</h2>	Código:	GAR- FT - 03
		Versión:	01
		Código documental:

DIAGNÓSTICO TÉCNICO – DI No. 5219
SUBDIRECCIÓN DE EMERGENCIAS
COORDINACIÓN DE ASISTENCIA TECNICA
RAD FOPAE 2011ER754

DIRECCIÓN	Carrera 18A Bis No. 78C – 44 Sur	ÁREA DIRECTA	72 M ²				
BARRIO	Sector Catastral Quiba	POBLACIÓN ATENDIDA	4				
UPZ	67 – Lucero	FAMILIAS	1	ADULTOS	4	NIÑOS	0
LOCALIDAD	19 – Ciudad Bolívar	PREDIOS EVALUADOS	1				
CHIP	AAA0024YJBS	Oficio Remisorio	CR-11499

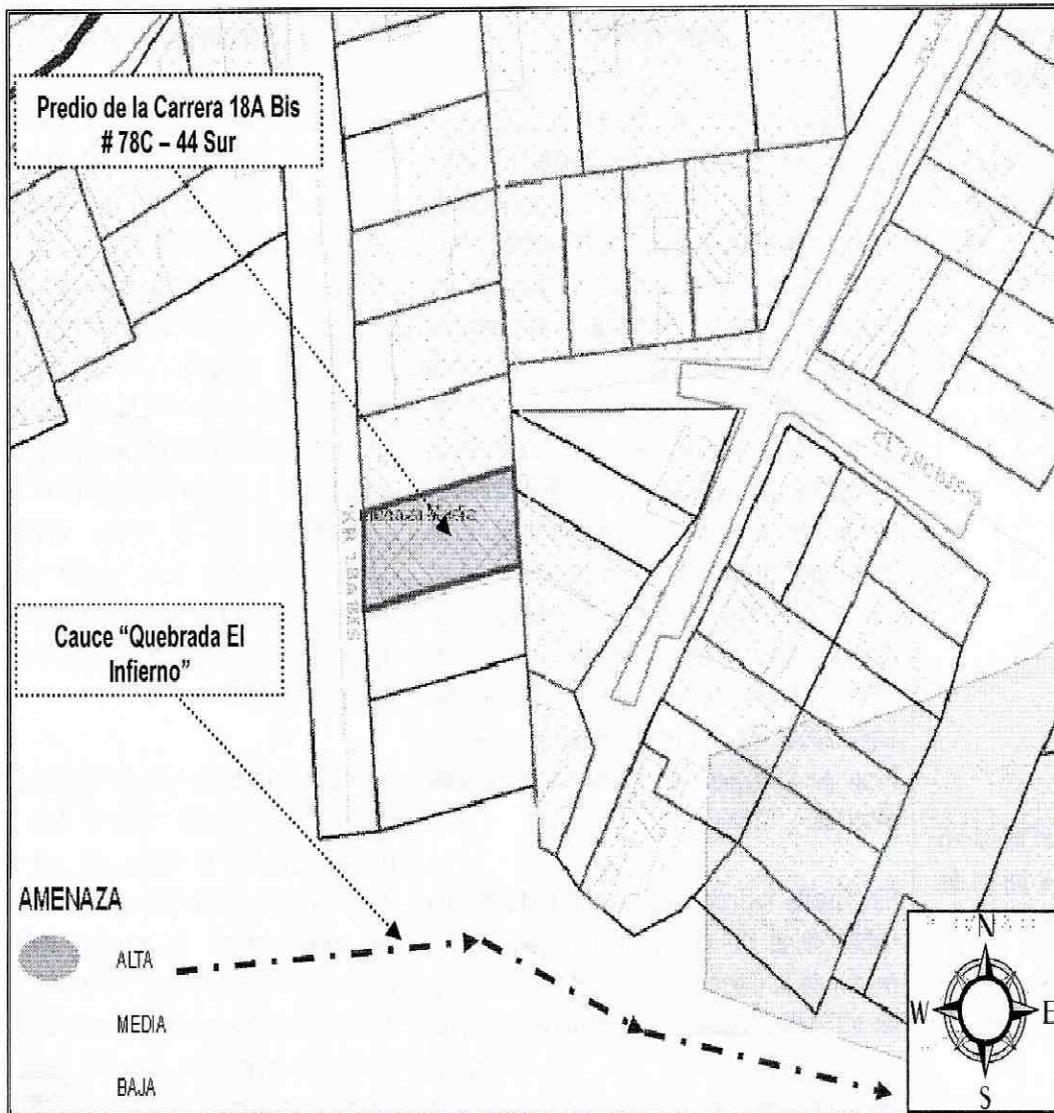
De acuerdo con el plano normativo de Amenaza por Remoción en Masa, del Plan de Ordenamiento Territorial de Bogotá – POT (Decreto 190 de 2004, por el cual se compilan los decretos 619 de 2000 y 469 de 2003), el sector donde se localiza el predio de la referencia, se encuentra en zona de amenaza media por fenómenos de remoción en masa (Ver figura 1).

Figura No. 1.- Localización y categorización del nivel de amenaza por fenómenos de remoción en masa para del predio ubicado en la Carrera 18A Bis # 78C - 44 Sur, Sector Catastral Quiba en la Localidad de Ciudad Bolívar.

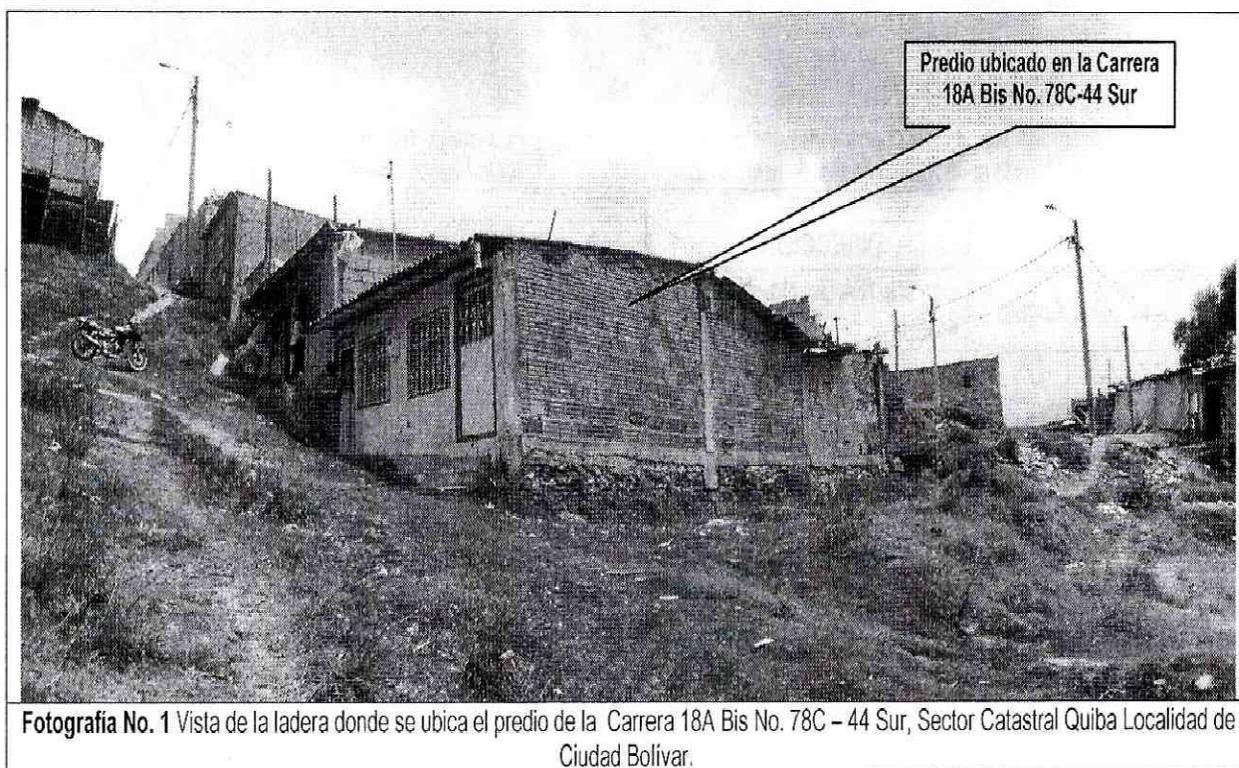
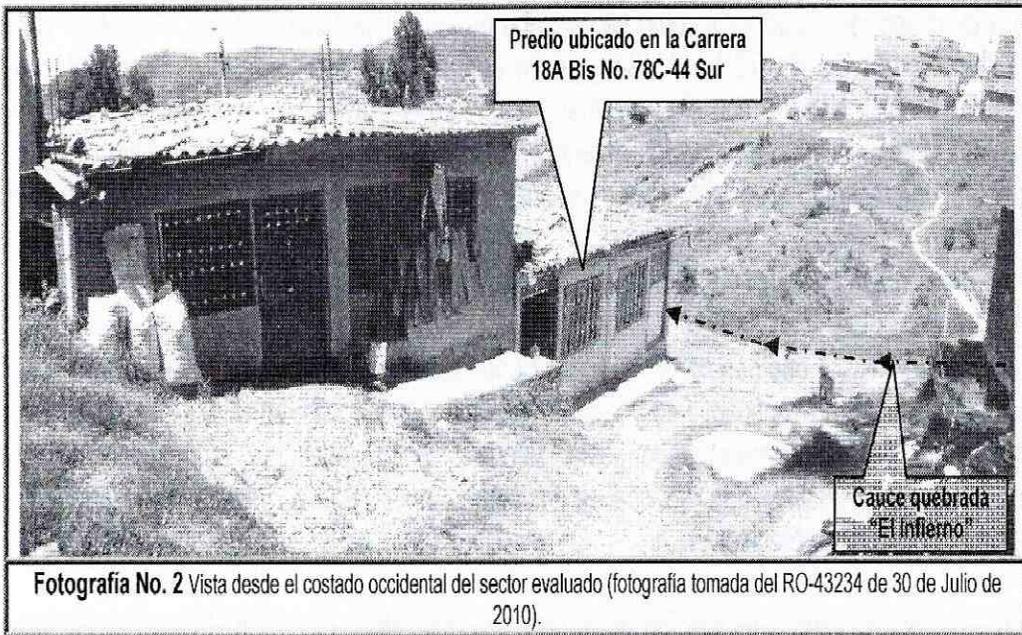
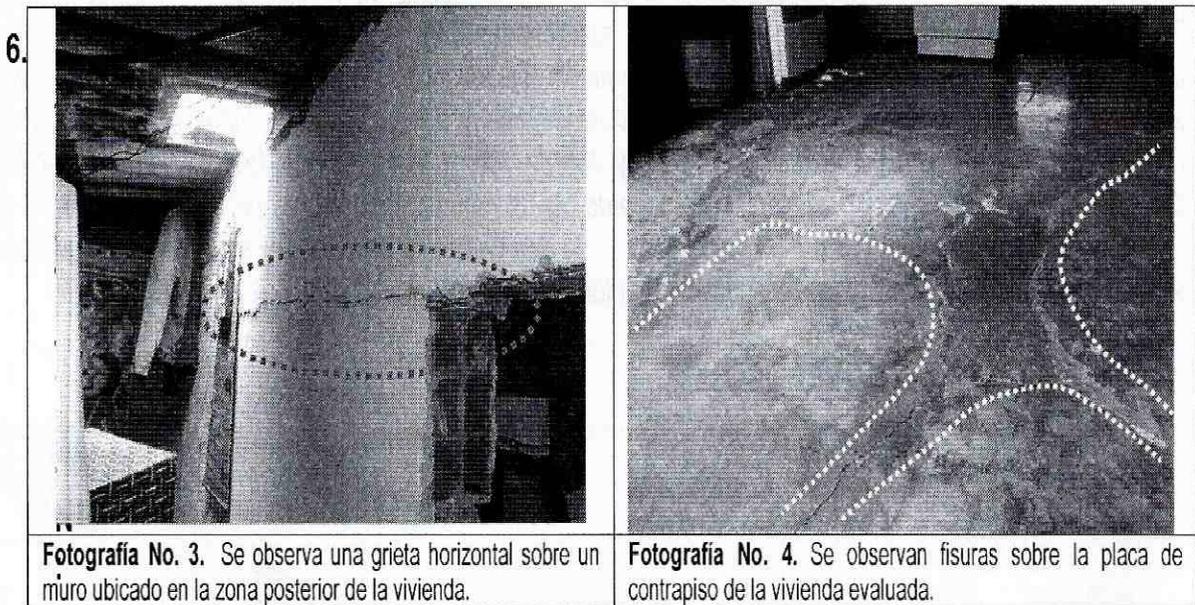
Se observaron agrietamientos con aberturas entre los 2mm y 7mm de tendencia horizontal y diagonal sobre los muros y placa de contrapiso, de la vivienda emplazada en el predio con nomenclatura Carrera 18A Bis No. 78C - 44 Sur, afectaciones que fueron detectadas y evidenciadas en las Respuestas Oficiales No. RO-35903 y RO-43234, las cuales presentaron un avance leve, principalmente sobre un muro de cerramiento ubicado en la zona posterior de la vivienda.

Dentro de las posibles causas que generaron las afectaciones evidenciadas sobre la vivienda, se resalta la carencia de elementos estructurales de confinamiento y amarre tipo vigas y columnas, en la totalidad de la vivienda, donde cabe anotar que dichas afectaciones pueden estar siendo potencializadas por la presencia de asentamientos diferenciales del material de relleno sobre el cual se encuentran emplazada la misma, situación que con base en la inspección visual no es posible precisar.

No.	NOMBRE	DIRECCIÓN	P	A	N	DAÑOS EN PREDIOS
1	Emiliano Vélez Angulo	Carrera 18A Bis No. 78C – 44 Sur	1	1	-	Grietas sobre los muros y placa de contrapiso con aberturas entre los 2mm y 7mm.

Se mantienen vigentes las recomendaciones establecidas en las Respuestas Oficiales No. RO-35903 y RO-43234 del 30 de Abril de 2009 y 30 de Julio de 2010 respectivamente, con respecto a:

- Al responsable del predio ubicado en la Carrera 18A Bis No. 78C-44 Sur, se le recomienda en el caso de no existir restricciones y/o condicionamientos al uso del suelo para los predios de la referencia, establecer la capacidad y desempeño de las estructuras en comento, para lo cual es necesario adelantar estudios detallados tanto de la interacción del conjunto suelo estructura así como también de vulnerabilidad estructural, los cuales permitan establecer la causa detonante de los daños; dicho estudios debe determinar el tipo de intervención a implementarse en la edificación para llevarla a los niveles de seguridad requeridos, garantizando que se cumplan los requerimientos establecidos en el Decreto No. 926 de 2010, Reglamento Colombiano de Construcción Sismo Resistente NSR-10, de acuerdo con la normatividad vigente para el barrio, para lo cual se deben tramitar los permisos y licencias respectivos.
