DIAGNÓSTICO TÉCNICO DI – 5226
SUBDIRECCIÓN DE EMERGENCIAS
COORDINACIÓN DE ASISTENCIA TÉCNICA
Evento SIRE No. 110599

| DIRECCIÓN: | Carrera 11 D Este # 13 – 68 Sur | ÁREA DIRECTA: | 150m ² | | | | |
| BARRIO: | San Cristóbal Alto | POBLACIÓN ATENDIDA: | 13 | | | | |

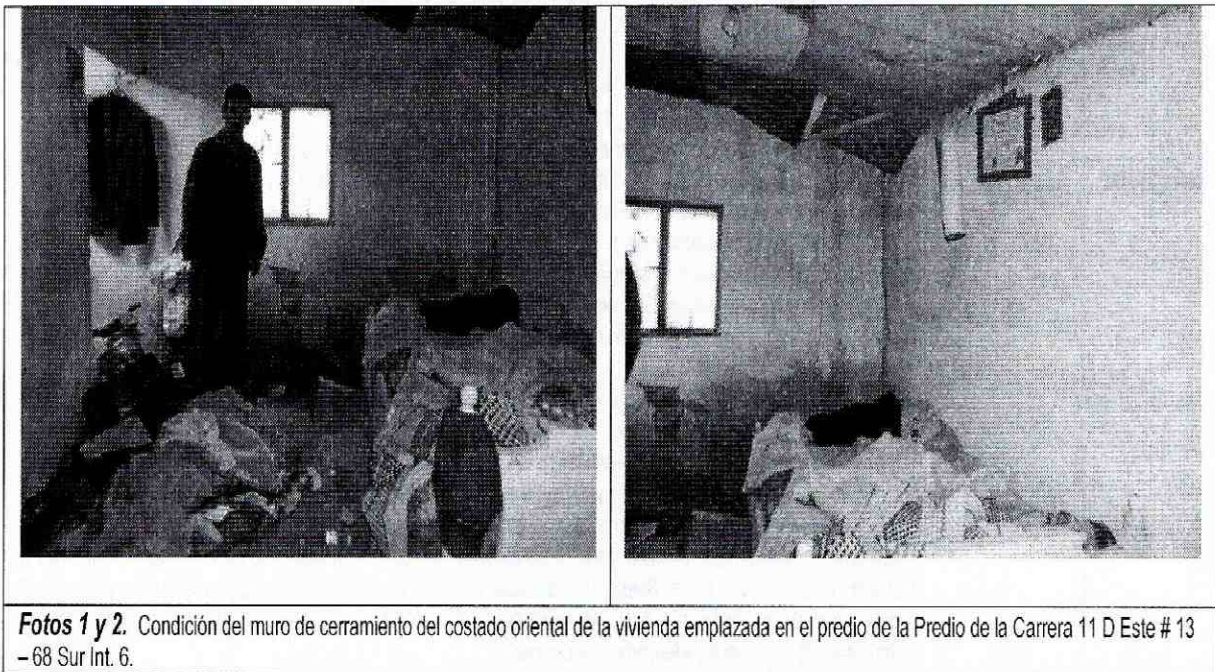
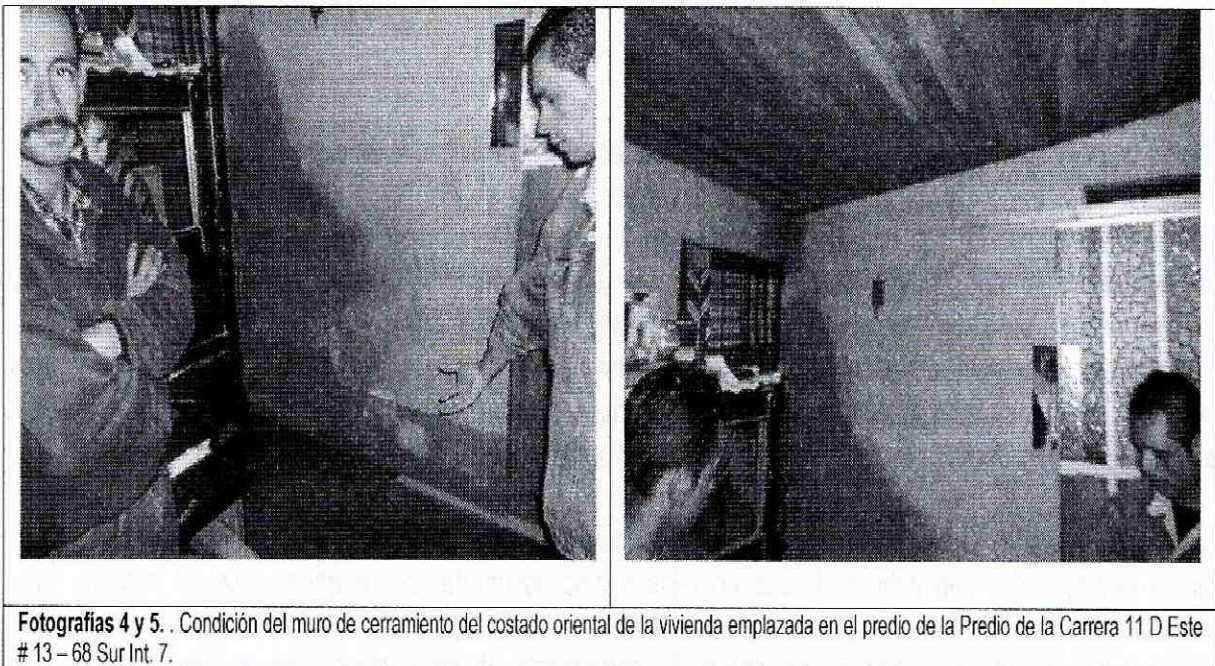
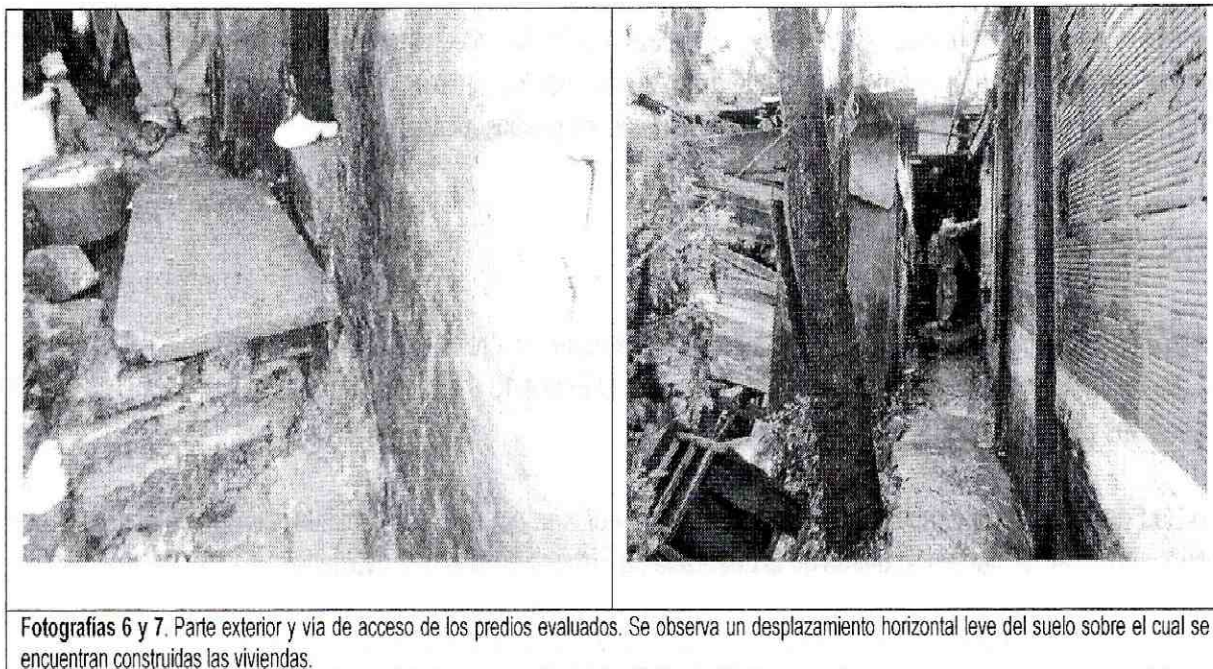
Se presentó un desconfinamiento del suelo sobre el cual se localizan las viviendas emplazadas en los predios evaluados. El desconfinamiento se evidencia por el agrietamiento severo en algunos de los muros tanto de cerramiento como divisorios que conforman las estructuras de las viviendas evaluadas, lo mismo que por desplazamientos horizontales leves del suelo sobre el cual se encuentran cimentadas las mismas, lo que genera el compromiso actual de la estabilidad de los predios, motivo por el cual se solicitó la evacuación temporal y preventiva de los mismos. Aunque al momento de la visita no se evidencia proceso alguno de remoción en masa, si se evidencia de acuerdo a la inspección visual realizada, una masa potencialmente desprendible de aproximadamente 50m³ de material localizado al norte de los predios evaluados y sobre la margen izquierda de la quebrada La Pichosa, la cual corre en sentido oriente occidente al norte de los predios evaluados.

Las viviendas emplazadas en los predios evaluados, corresponden a construcciones de un nivel en mampostería simple y material de recuperación, con cubierta liviana en tejas e zinc soportadas sobre entramados de madera, las cuales evidencian deficiencias constructivas relacionadas con la falta de elementos de confinamiento tipo vigas y columnas. Se evidencia la presencia de humedad en los muros de cerramiento de los costados sur y oriental de las viviendas, posiblemente producto de filtraciones subsuperficiales desde la parte alta de la ladera.

Como posibles causas del desconfinamiento del terreno se puede mencionar la saturación de los suelos afectados por las altas precipitaciones de los últimos días anteriores a la atención del evento, la carencia de obras para el adecuado manejo de las aguas de escorrentía en el sector y la intervención antitécnica de carácter antrópico realizado sobre la ladera donde se localizan los predios evaluados.
