**DIAGNÓSTICO TÉCNICO No. DI 5229**  
**SUBDIRECCIÓN DE EMERGENCIAS**  
**COORDINACIÓN DE ASISTENCIA TÉCNICA**  
**EVENTO No 111113**

<b>PREDIOS:</b>	Diagonal 82G Sur # 8C-41 Este. Diagonal 82G Sur # 8C -35 Este.	<b>ÁREA DIRECTA:</b>	0.5 Ha				
<b>BARRIO:</b>	SAN ISIDRO	<b>POBLACIÓN ATENDIDA:</b>	6				
<b>UPZ:</b>	57 GRAN YOMASA	<b>FAMILIAS</b>	2	<b>ADULTOS</b>	4	<b>NIÑOS</b>	2
<b>LOCALIDAD:</b>	5- Usme	<b>PREDIOS EVALUADOS</b>	2				
<b>CHIP</b>	AAA0146BCCX AAA0146BCDM	<b>DOCUMENTO REMISORIO</b>	CR - 11591

REMOCIÓN EN MASA

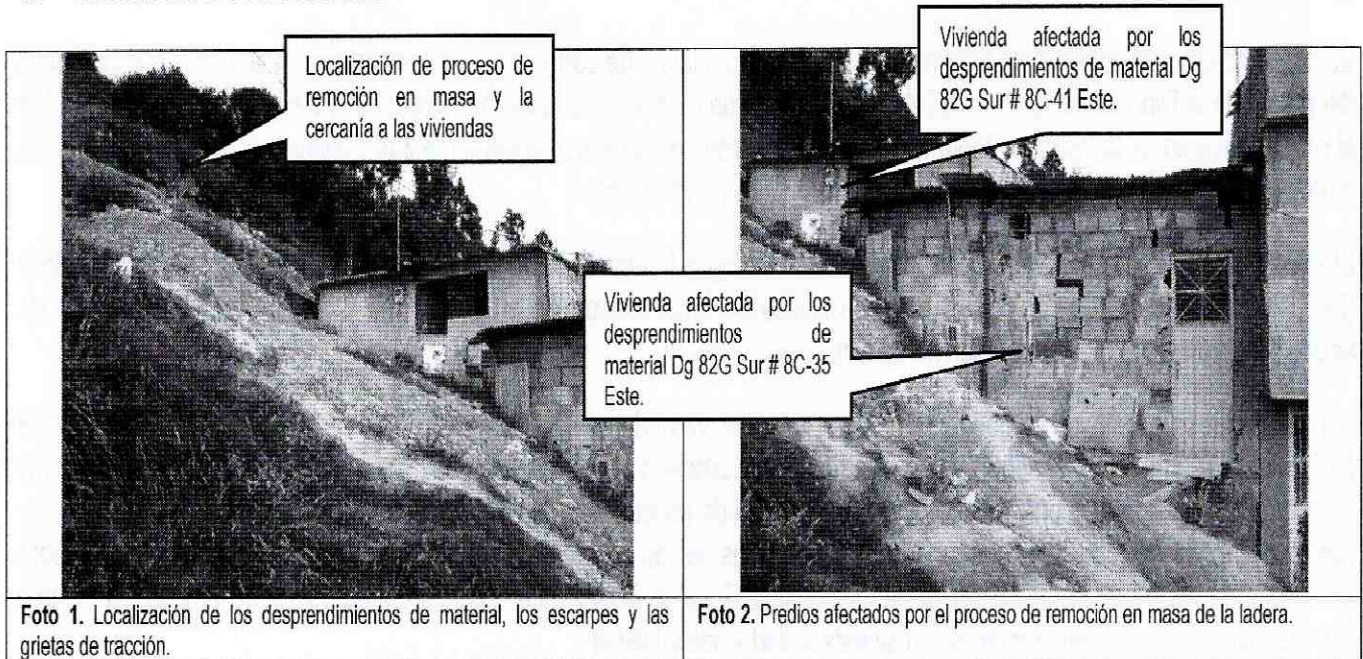
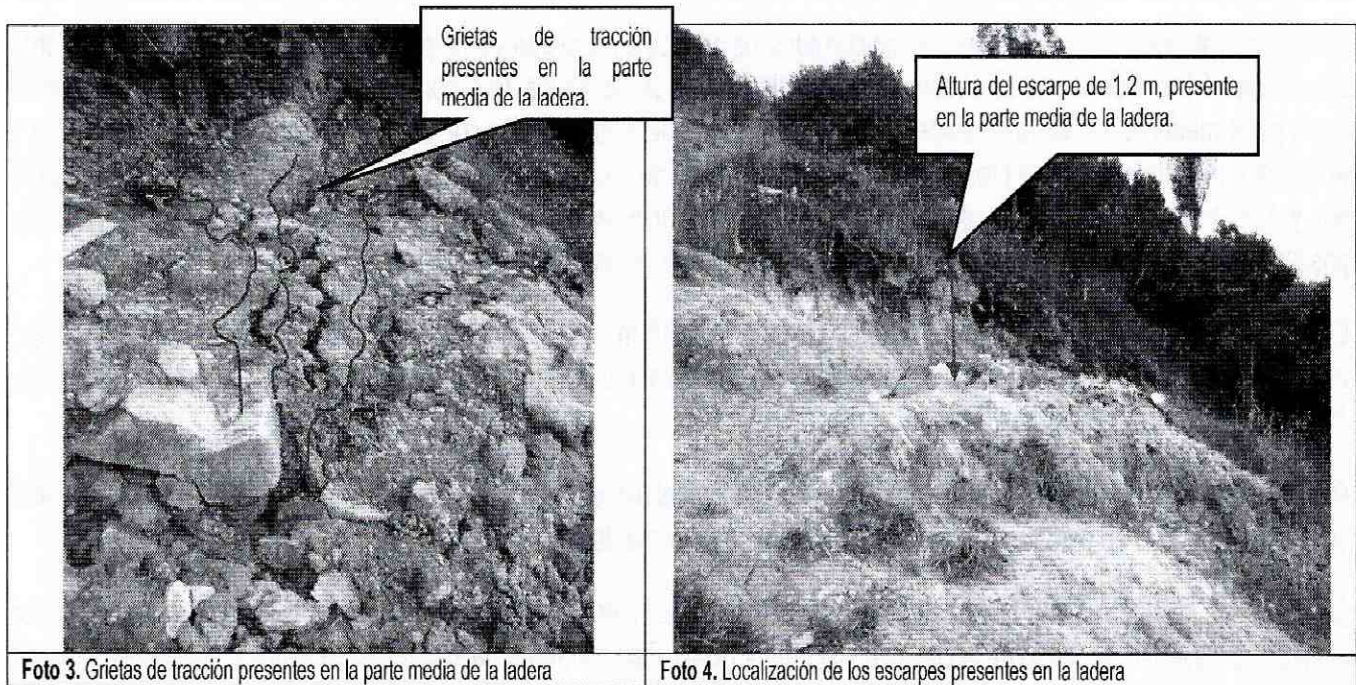
## 5. REGISTRO FOTOGRÁFICO

Se presentó un deslizamiento de material proveniente de un talud de corte, el cual se encuentra ubicado al costado oriental del predio de la Diagonal 82G Sur # 8C-41 Este, el cual fue realizado de manera antrópica y antitécnica, posiblemente para el emplazamiento de la vivienda donde el material movilizado es de aproximadamente 3 m<sup>3</sup>, generando esfuerzos sobre los muros de cerramiento del predio ubicado en la Dg 82G Sur # 8C-41 Este.

El talud de corte tiene una altura aproximada de 2 m, longitud cercana a los 10 m y una pendiente de tendencia vertical ( $\beta \approx 90^\circ$ ), sobre los cuales no se identificaron medidas de estabilización y/o protección, ni sistemas para el manejo de las aguas de escorrentía superficial y subsuperficial.

Hacia la parte baja del talud se encuentran emplazadas las viviendas de la Diagonal 82G Sur # 8C-41 Este y de la Diagonal 82G Sur # 8C-35 Este, construidas en mampostería simple y cubiertas en tejas de zinc, evidenciando deficiencias constructivas relacionadas principalmente con la carencia de adecuados elementos estructurales de confinamiento y amarre tipo vigas y columnas, las cuales se podrían ver afectadas debido a los desprendimientos de material que se apoyan sobre los muros de cerramiento del predio de la Diagonal 82G Sur # 8C-41 Este y que por efecto de los empujes del mismo eventualmente pueden comprometerla en su estabilidad y habitabilidad.

La ladera evaluada donde se encuentran emplazados los predios en comento, es de pendiente alta cercana a los 50° y área aproximada 1.5 Ha, donde no se observaron obras de manejo de las aguas de escorrentía superficiales y subsuperficiales, En la parte media de la ladera se evidenció la existencia de grietas de tracción con aberturas de aproximadamente 2 cm y en la parte media de la misma procesos de remoción en masa de carácter rotacional, cuyo escarpe tiene una longitud entre 6m y 10m y una altura variable entre 0.7 m y 1.2 m con inclinación de tendencia vertical ( $\beta \approx 90^\circ$ ), que se presenta posiblemente debido a la saturación del terreno y a la pérdida de resistencia de los materiales que la conforman.

Dentro de las posibles causas que generan el proceso de remoción en masa de carácter local en el talud de corte ubicado al costado nor-oriental del predio de la Diagonal 82G Sur # 8C-41 Este, se relaciona la carencia de medidas de estabilización y de manejo de aguas de escorrentía superficial y subsuperficial.

Dentro de las posibles causas que generaron el proceso de remoción en masa de carácter general sobre la parte alta y media de la ladera evaluada, se resalta la pérdida de resistencia de los materiales que la conforman, debido al alto grado de saturación del suelo de dicha ladera, todo esto sumado a las fuertes precipitaciones presentadas en el sector y a la falta de sistemas para el manejo de las aguas de escorrentía superficial y subsuperficial.

- ✓ Se recomienda evacuar definitivamente e incluir con prioridad técnica Uno (1) en el programa de Reasentamiento de Familias los predios de la Diagonal 82G Sur # 8C-41 Este y la Diagonal 82G Sur # 8C -35 Este, en el Barrio San Isidro de la Localidad de Usme, dado que su habitabilidad y estabilidad se encuentran comprometidas en la actualidad, por el fenómeno de remoción en masa de carácter general evidenciado en la ladera evaluada.
- ✓ A la Alcaldía Local de Usme, desde su competencia y en el marco de las facultades otorgadas en el art. 56 de la Ley 9 de 1989 así como a través del Decreto Distrital 038 de 2007, ordenar la desocupación de inmuebles ubicados en zonas de alto riesgo no mitigable, para que posteriormente se proceda a la demolición de los mismos,
