DIAGNÓSTICO TÉCNICO – DI No. 5237
SUBDIRECCIÓN DE EMERGENCIAS
COORDINACIÓN DE ASISTENCIA TECNICA
EVENTO No. 110583

DIRECCIÓN	Carrera 3Bis Este # 162 – 34 Carrera 3Bis Este # 162 – 18 Int. 1 Carrera 3Bis Este # 162 – 18 Int. 2 Calle 162 con Carrera 3Bis Este (vía vehicular)	ÁREA DIRECTA	400 M ²				
BARRIO	Cerro Norte	POBLACIÓN ATENDIDA	21				
UPZ	11 – San Cristóbal Norte	FAMILIAS	6	ADULTOS	13	NIÑOS	8
LOCALIDAD	1 – Usaquén	PREDIOS EVALUADOS	4				
CHIP	AAA0115JSXR AAA0115JSWF	Oficio Remisorio	CR-11820

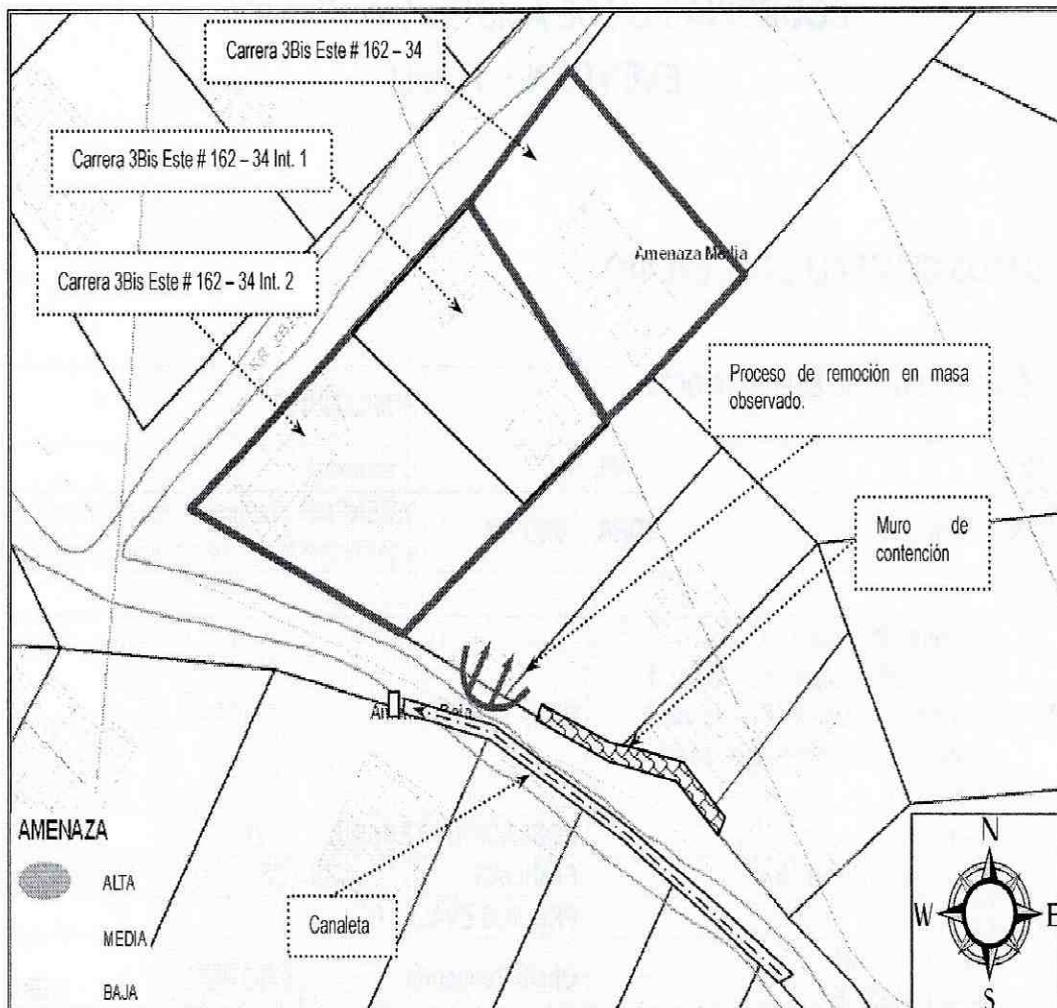
Territorial de Bogotá - POT (Decreto 190 de 2004, por el cual se compilan los decretos 619 de 2000 y 469 de 2003), el sector donde se localiza el predio de la referencia, presenta Amenaza Baja y Media por Fenómenos de Remoción en Masa (Ver figura 1).

Figura No. 1.- Localización y categorización del nivel de amenaza por fenómenos de remoción en masa para de los predios ubicados en la Carrera 3Bis Este # 162 - 34, Carrera 3Bis Este # 162 - 18 Int. 1, Carrera 3Bis Este # 162 - 18 Int. 2, barrio Cerro Norte de la Localidad de Usaquén.

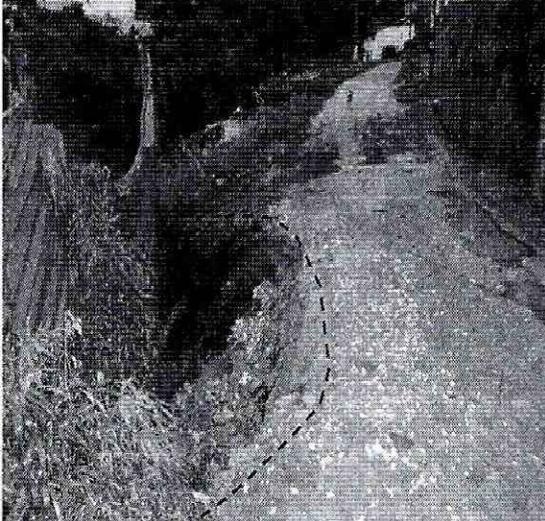
Se presentó un desprendimiento de suelo residual y orgánico de un talud natural ubicado entre la vía vehicular correspondiente a la Calle 162 con Carrera 3Bis Este y el predio del costado norte de la vía, comprometiendo hacia ese costado la transitabilidad de dicha vía. El talud mencionado tiene una altura que oscila entre los 2 m a 2.5 m, en una longitud de 15 m a 20 m con pendiente de tendencia vertical ($\beta \approx 90^\circ$), y presenta hacia el costado oriental del deslizamiento, como medida de estabilización y/o protección, un muro en concreto de longitud cercana a los 10 m y altura de 2 m, muro que no cubre la totalidad del talud y presenta hacia la parte alta del mismo un recubrimiento de capa vegetal, el cual carece de sistemas de manejo para el drenaje superficial y subsuperficial. Hacia el costado occidental del muro, zona donde se presentó el desprendimiento anteriormente descrito, el talud carece de medidas de estabilización y/o

protección, donde el volumen involucrado en el desprendimiento es de aproximadamente 4 m³, el cual se depositó en la zona baja del mismo, sin afectar estructura alguna.

Dentro de las posibles causas que generaron el proceso de inestabilidad en el talud natural ubicado al costado norte de la vía correspondiente a la Calle 162 con Carrera 3Bis Este, corresponden la falta de medidas de estabilización y/o protección sobre el mismo, la ausencia de sistemas de manejo de la escorrentía superficial y subsuperficial, todo esto combinado con las intensas lluvias registradas en el sector.

<p>Fotografía No. 1. Vista del desprendimiento de material sobre el costado norte de la vía correspondiente a la Calle 162 con Carrera 3Bis Este.</p>	<p>Fotografía No. 2. Vista de la zanja ubicada al costado sur de la vía correspondiente a la Calle 162 con Carrera 3Bis Este.</p>

- A la Alcaldía Local de Usaquén adelantar las acciones administrativas pertinentes con el fin de establecer el responsable de realizar las actividades tendientes a garantizar la funcionalidad y estabilidad de la vía correspondiente a la Calle 162 a la altura de la Carrera 3Bis Este en el barrio Cerro Norte de la localidad de Usaquén.

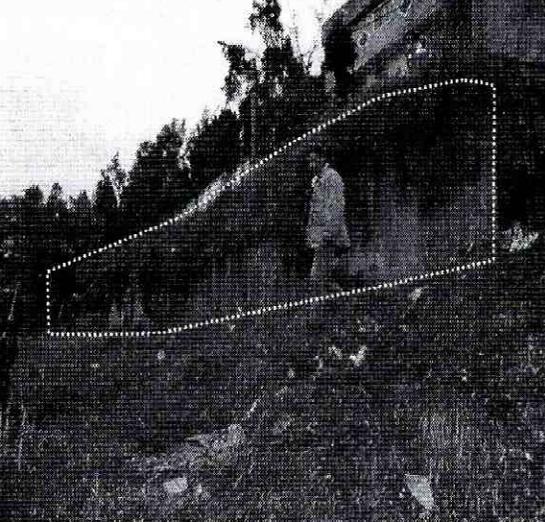
<p>Fotografía No. 3. Se observa el muro utilizado como medida de estabilización en el talud evaluado.</p>	<p>Fotografía No. 4. Vista de la parte baja del talud, donde se presentó el deslizamiento.</p>

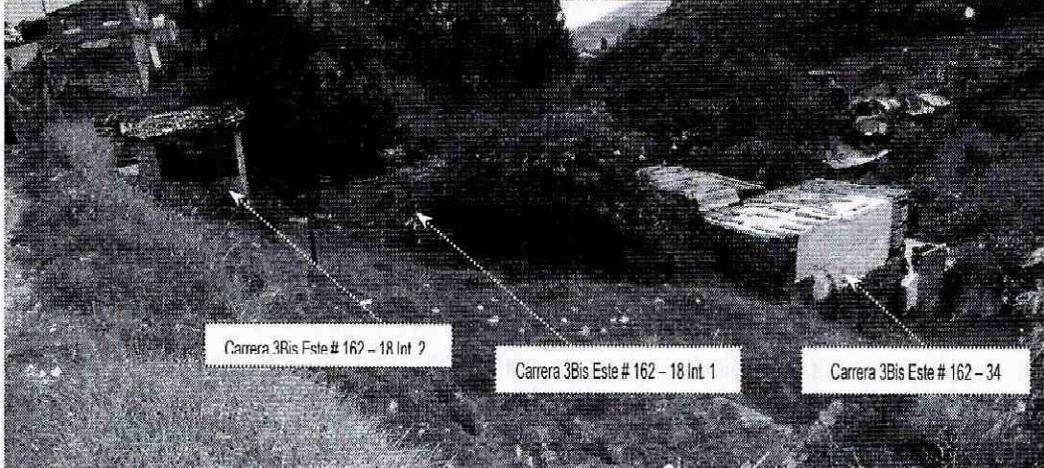
Durante la inspección visual realizada, se verificaron 3 viviendas emplazadas en los predios de la Carrera 3Bis Este # 162 – 34, Carrera 3Bis Este # 162 – 18 Int. 1 y Carrera 3Bis Este # 162 – 18 Int. 2; encontrando que las mismas corresponden a viviendas de uno (1) y dos (2) niveles, construidas en material de recuperación, mampostería simple, con cubiertas en tejas de zinc y tejas de asbesto cemento, las cuales evidencian deficiencias constructivas principalmente relacionadas con los materiales empleados en su construcción, la falta de elementos estructurales de confinamiento tipo vigas y columnas y adecuada cimentación.

Así mismo se resalta que las viviendas evaluadas han sido acomodadas al terreno mediante cortes y/o rellenos antrópicos cuyos sistemas de confinamiento pudieren no ser medida monolítica adecuada para soportar los empujes ejercidos del terreno y que adicionalmente en la mayoría de los casos no cuentan con medidas de estabilización y/o protección, ni sistemas para el manejo de las aguas de escorrentía subsuperficial, por lo que los procesos de filtración de las aguas de escorrentía superficial al interior de las viviendas podrían verse favorecidos. En este sentido, de acuerdo a lo anteriormente descrito y ante la posibilidad de presentarse desprendimientos menores de material de los taludes de corte, que pudieran comprometer la estabilidad y habitabilidad de las viviendas evaluadas, se procedió a realizar de manera preventiva y temporal las evacuaciones de dichas viviendas, hasta que se garanticen condiciones de seguridad para habitarlas.

<p>Fotografía No. 5. Vista de las viviendas evacuadas.</p>

- A los responsables de las viviendas ubicadas en los predios de la Carrera 3Bis Este # 162 – 34, Carrera 3Bis Este # 162 – 18 Int. 1 y Carrera 3Bis Este # 162 – 18 Int. 2 en el barrio Cerro Norte de la localidad de Usaquén, mantener evacuada las viviendas, hasta tanto se garanticen condiciones de estabilidad de los taludes de corte, posiblemente realizados para el emplazamiento de dichas viviendas y se garanticen condiciones de estabilidad y habitabilidad de las mismas.

- A los responsables de las viviendas ubicadas en los predios de la Carrera 3Bis Este # 162 – 34, Carrera 3Bis Este # 162 – 18 Int. 1 y Carrera 3Bis Este # 162 – 18 Int. 2 en el barrio Cerro Norte de la localidad de Usaquén, implementar las medidas necesarias que permitan estabilizar los taludes de corte, posiblemente realizados para el emplazamiento de sus viviendas e implementar las medidas adecuadas para el manejo de las aguas de escorrentía, para lo cual es necesario contar con el apoyo de personal idóneo; quien deberá determinar el tipo de obra a implementar, garantizando que se cumplan los requerimientos establecidos por la norma vigente y tramitando los permisos y licencias respectivos.
