DIAGNÓSTICO TÉCNICO No. DI - 5254
SUBDIRECCIÓN DE EMERGENCIAS
COORDINACIÓN DE ASISTENCIA TÉCNICA
EVENTO 11172 - RADICADO FOPAE 2011ER2893

ATENDIÓ: LUZ MARINA DURAN CAMARGO				SOLICITANTE	
COE:	28	MOVIL:	21	Comunidad	
FECHA:	25 de Marzo de 2011	HORA:	10: 30 a.m.	VIGENCIA: Temporal mientras no se modifique significativamente las condiciones físicas del sector.

DIRECCIÓN:	Transversal 1 B Bis Este No 70 C - 45 Sur	ÁREA DIRECTA:	48 M2				
BARRIO:	San Juan de Usme	POBLACIÓN ATENDIDA:	7				
UPZ:	57 – Gran Yomasa	FAMILIAS	2	ADULTOS	3	NIÑOS	4
LOCALIDAD:	05 – Usme	PREDIOS EVALUADOS	1				
CHIP	-----	DOCUMENTO REMISORIO	CR - 11548

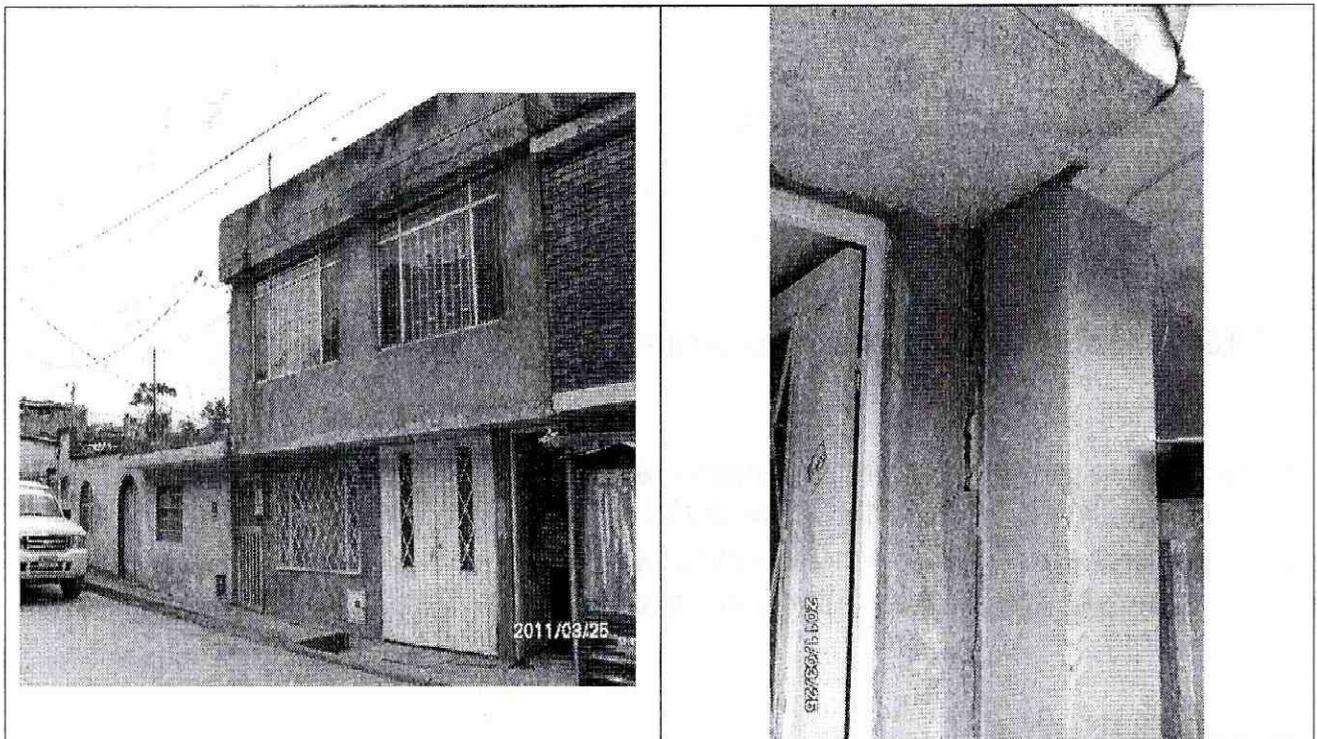
Se evidencia que dicha vivienda se encuentra comprometida en su estabilidad estructural y habitabilidad en la actualidad, dado el proceso de remoción en masa presente en la ladera donde se localiza el Barrio San Juan de Usme y las afectaciones en pisos y muros con grietas hasta de 3cm, que atraviesan los pisos y muros de la misma.

Fotos 1 y 2. Vista de la fachada principal donde se evidencian grietas con aberturas hasta de 3cm que comprometen en la actualidad la estabilidad y habitabilidad de la vivienda evaluada.

- Se recomienda evacuar definitivamente el predio Transversal 1 B Bis Este No 70 C - 45 Sur en el Barrio San Juan de Usme de la Localidad de Usme, dado que su habitabilidad y estabilidad se encuentran comprometidas en la actualidad, por los procesos de remoción en masa identificados en el sector, por las afectaciones en pisos y muros de la construcción con grietas hasta de 1cm y además por las deficiencias constructivas relacionadas con la carencia de elementos de confinamiento tipo columnas y vigas de amarre.

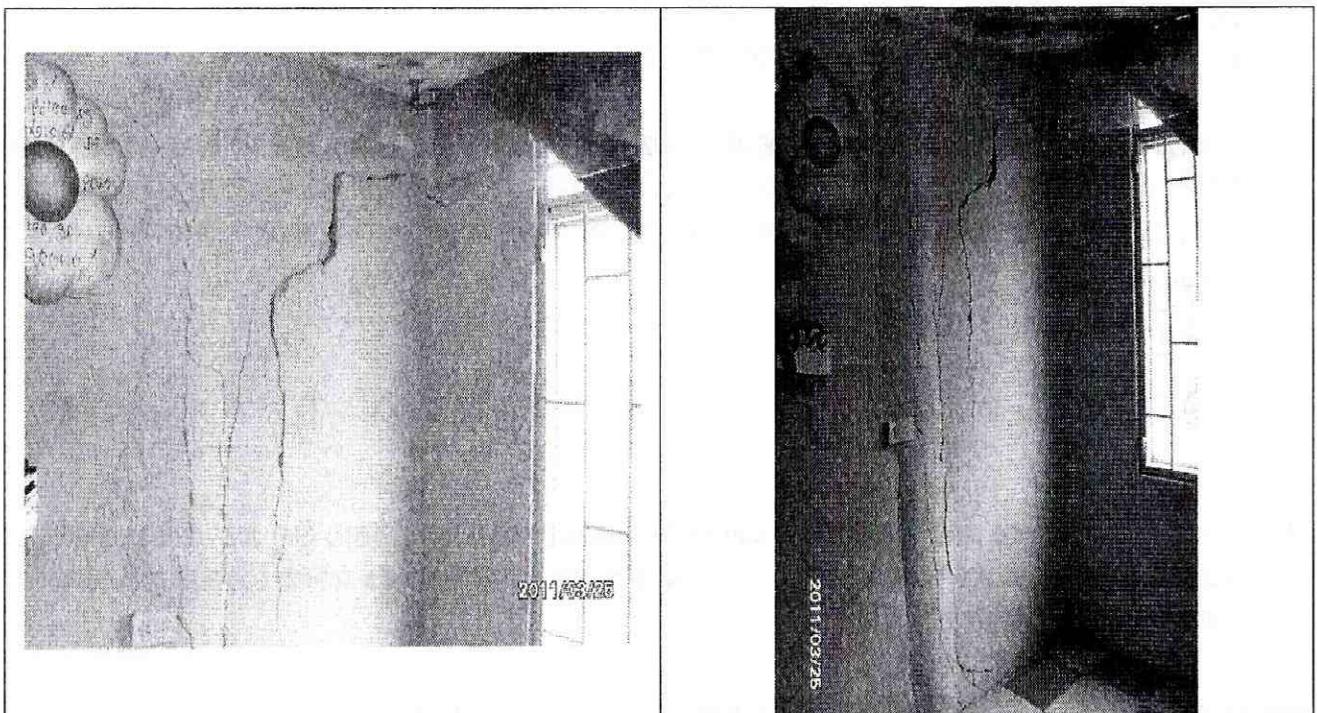
Se evidencia un avance en el proceso de remoción en masa identificado en el Barrio San Juan de Usme que posiblemente generó el incremento en el tamaño de las grietas de tendencia vertical, horizontal y diagonal escalonada presentes tanto en los muros de cerramiento y divisorios como en los pisos, con longitudes de aproximadamente 4m que en algunos casos atraviesan la vivienda con aberturas de hasta 3 cm.

Fotos No 3 y 4: Detalle al interior de la vivienda donde se evidencian las grietas en una de las habitaciones que comprometen su estabilidad y habitabilidad.
