ALCALDÍA MAYOR DE BOGOTÁ D.C. Fondo Prevención y Atención Emergencias	<b>DIAGNÓSTICO TÉCNICO</b>	Código:	<b>GAR- FT - 03</b>
		Versión:	<b>01</b>
		Código documental:

**DIAGNÓSTICO TÉCNICO No. DI-5271**  
**SUBDIRECCIÓN DE EMERGENCIAS**  
**COORDINACIÓN DE ASISTENCIA TÉCNICA**  
**RADICADO FOPAE # 2011ER229**

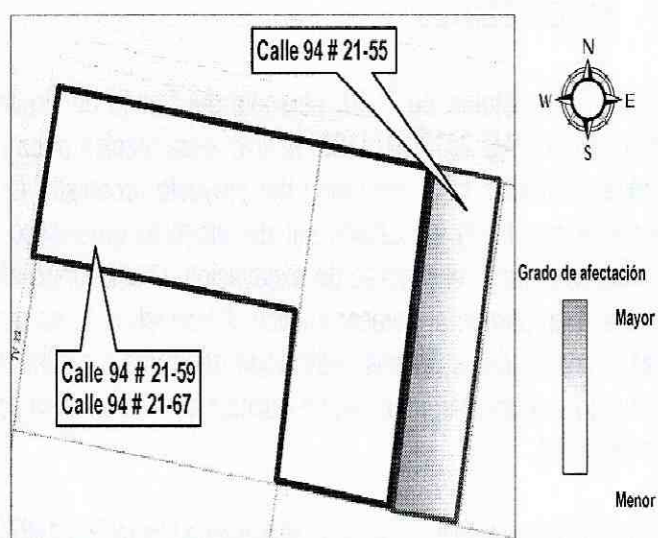
Figura 2. Concentración de las afectaciones presentadas en el predio de la Calle 94 # 21-55

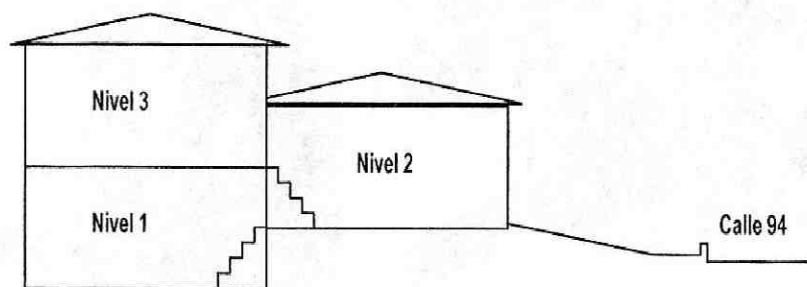
De acuerdo con la inspección visual realizada, se identificó que la edificación emplazada en el predio de la Calle 94 # 21-55, corresponde a una estructura de tres (3) niveles (Figura 3) con una edad aproximada de 30 años, construida en un sistema estructural basado en muros de carga, placas de entrepiso en concreto reforzado y cubierta liviana en tejas de asbesto cemento y tejas translúcidas. Dicha edificación evidencia algunas deficiencias constructivas y de diseño, propias de la época, relacionadas principalmente con la carencia de elementos de confinamiento y amarre del tipo vigas y columnas.

Figura 3. Perfil de la edificación emplazada en el predio de la Calle 94 # 21-55

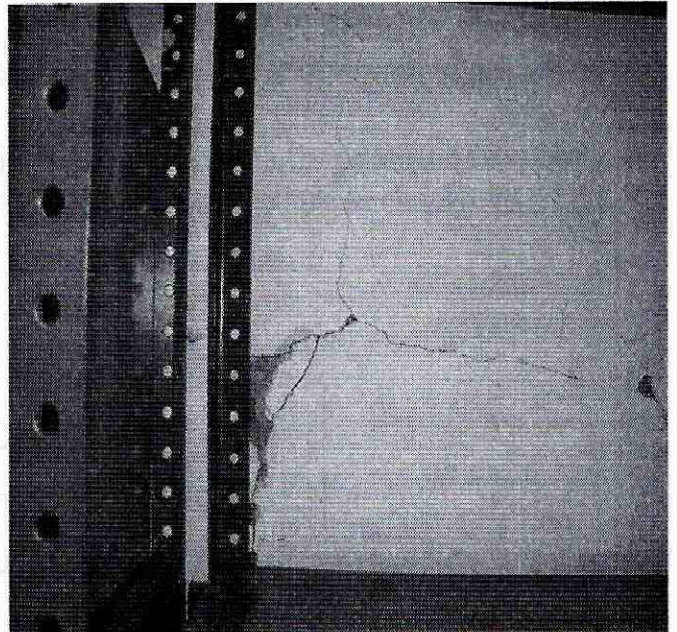
Se identificaron fisuras y grietas de tendencia vertical, horizontal y diagonal escalonada, con longitud de hasta 3 m y con aberturas promedio cercanas a los 5 mm, en los muros de cerramiento y divisorios del costado occidental de la edificación emplazada en el predio de la Calle 94 # 21-55, donde funcionan las oficinas de la firma BOHÓRQUEZ INGENIERÍA S.A. Adicionalmente se identificó una leve pérdida de horizontalidad de las placas de contrapiso y entre piso acompañadas de fisuras de tendencia aleatoria con aberturas inferiores a 2mm directamente sobre la placa y grietas y dilataciones con aberturas cercanas a los 4mm sobre los cielo-rasos.

**Foto 2.** Afectaciones identificadas en los muros divisorios y de cerramiento de la construcción emplazada en el predio de la Calle 94 # 21-55

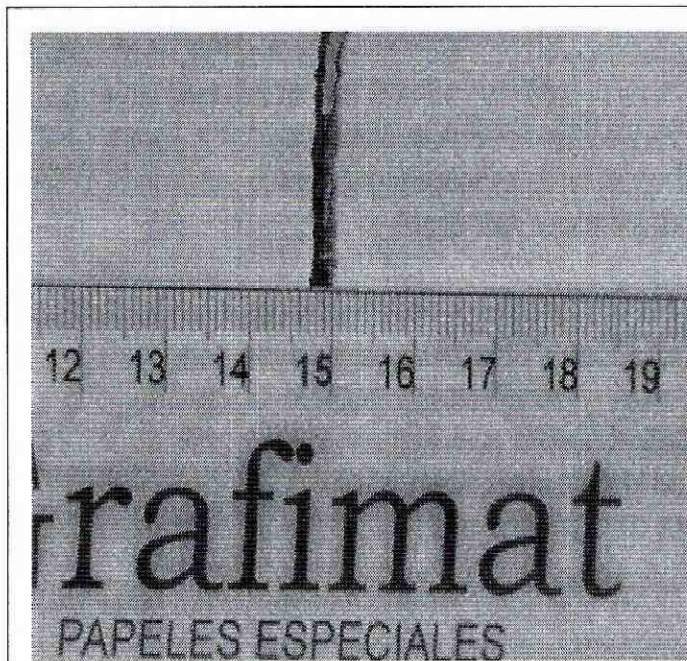
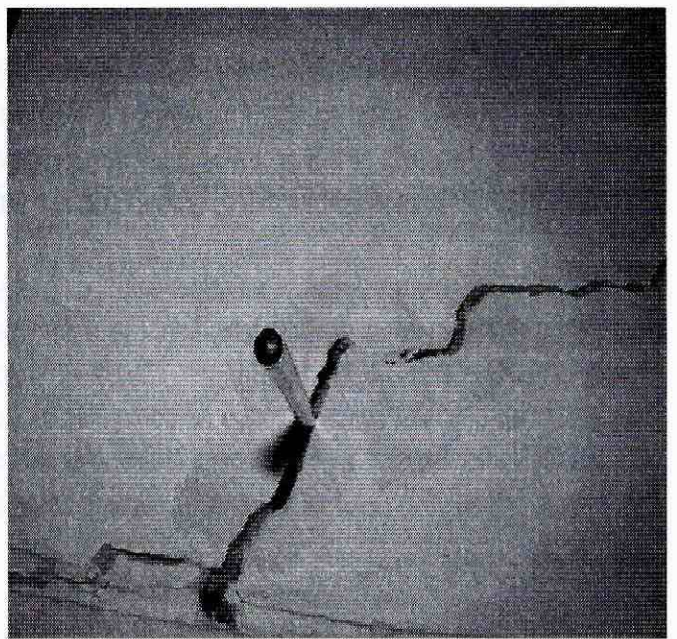
**Foto 3 y 4.** Afectaciones identificadas en los muros divisorios y de cerramiento del costado occidental de la construcción emplazada en el predio de la Calle 94 # 21-55

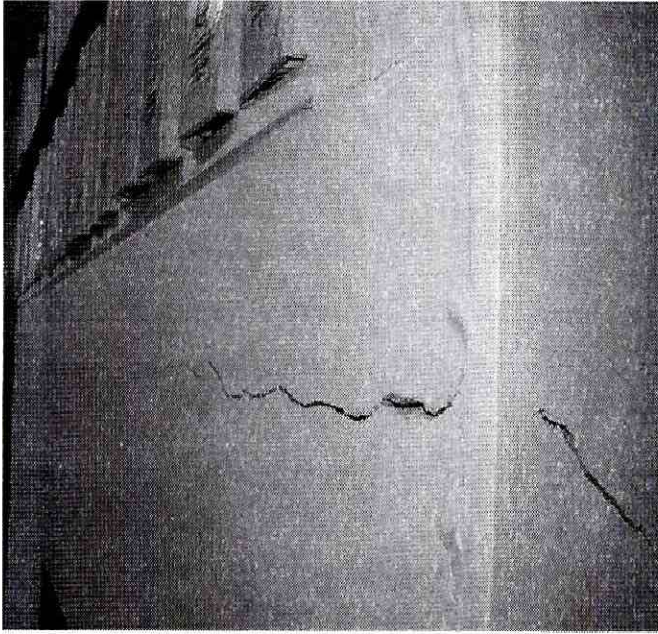
**Foto 5.** Afectaciones identificadas en los muros divisorios y de cerramiento del costado occidental de la construcción emplazada en el predio de la Calle 94 # 21-55

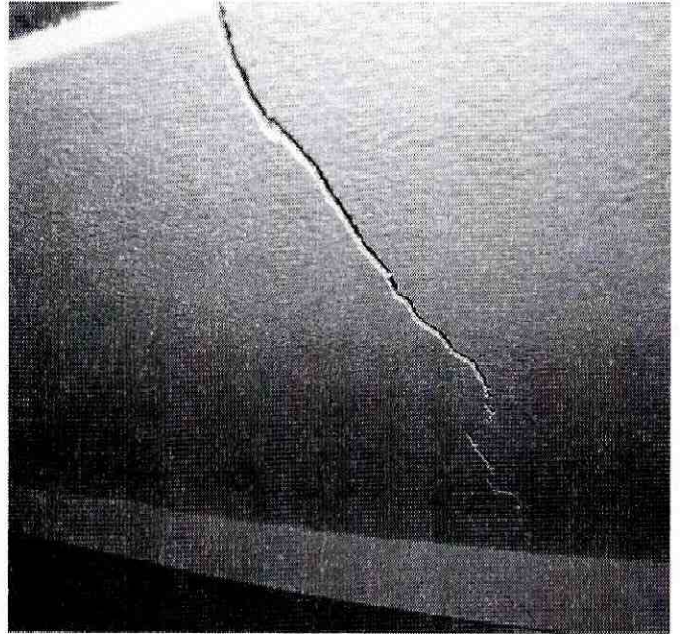
Adicionalmente se destaca que la edificación cuenta con estructuras de cielo-raso en drywall, acrílico e icopor, las cuales de igual forma han reflejado las afectaciones anteriormente descritas mediante fisuras y la ampliación de dilataciones.

**Foto 6.** Afectaciones reflejadas sobre los cielo-rasos en drywall, acrílico e icopor que hacen parte de la construcción evaluada.

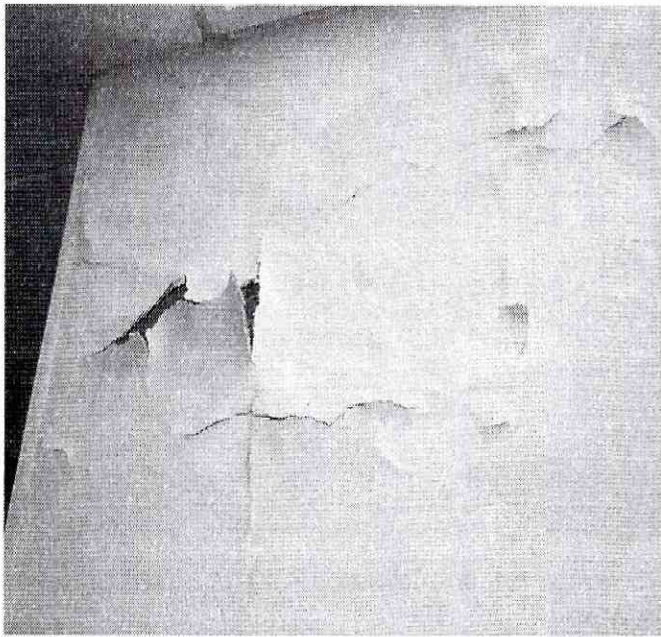
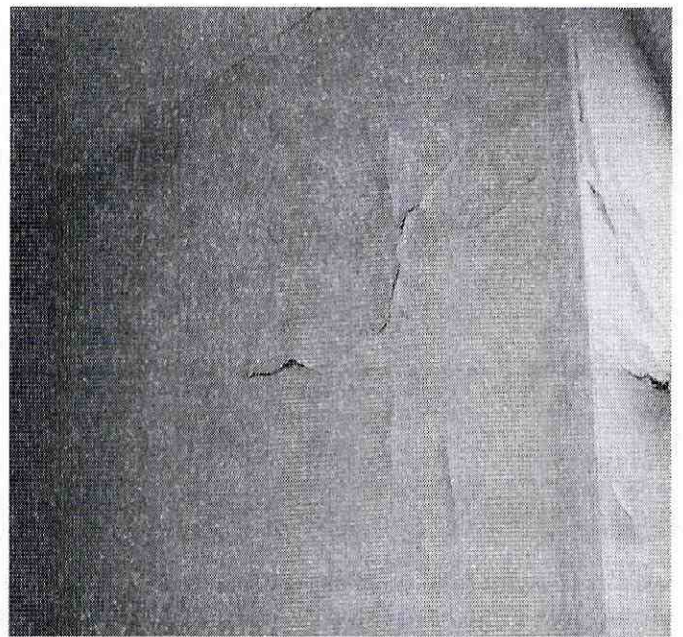
Los problemas de humedad identificados en algunos sectores de la edificación, de igual forma pueden estar relacionados con los movimientos diferenciales del terreno los cuales son transmitidos a la estructura y pueden ocasionar desempates o rupturas de algunas redes de suministro y/o desagüe internas; situación que con base en la inspección visual no es posible precisar.

**Foto 7 y 8.** Problemas de humedad identificados en algunos sectores de la edificación, relacionados posiblemente con los movimientos diferenciales del terreno los cuales son transmitidos a la estructura y eventualmente pueden generar desempates o afectaciones en las redes internas.

- A los responsables del predio de la Calle 94 # 21-55, donde funcionan las oficinas de la firma BOHÓRQUEZ INGENIERÍA S.A. se les recomienda adelantar una revisión de las redes servicios públicos de gas, acueducto y alcantarillado, para garantizar que las mismas, no se hayan visto comprometidas por los movimientos diferenciales en el suelo de cimentación y cuyas fugas pueden llegar a generar una condición de riesgo público para los habitantes del sector.

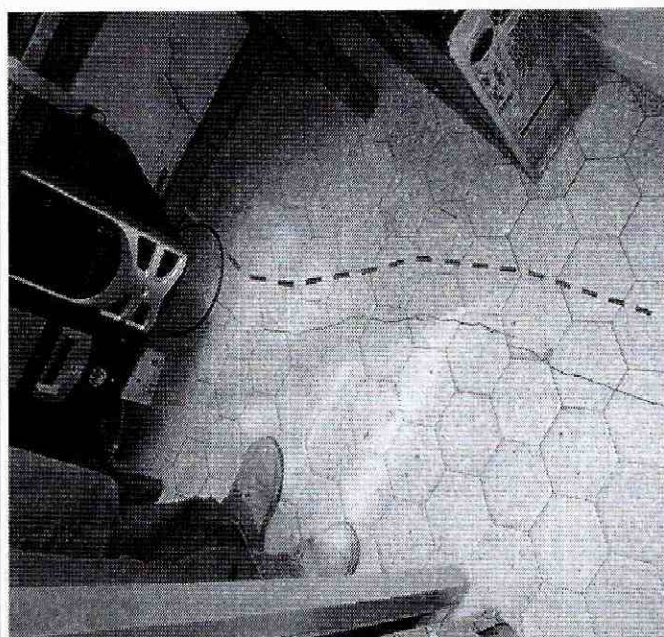
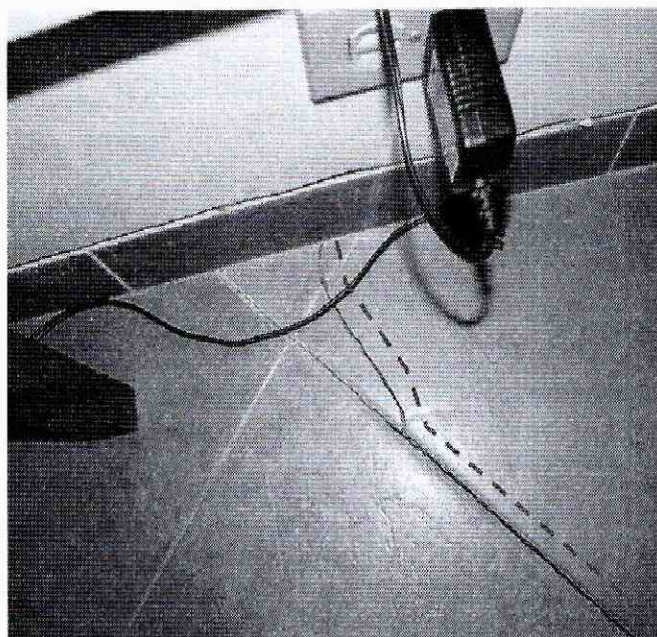
Foto 9 y 10. Afectaciones identificadas en los pisos de la construcción emplazada en el predio de la Calle 94 # 21-55, la mayoría concentradas hacia el costado occidental del predio.

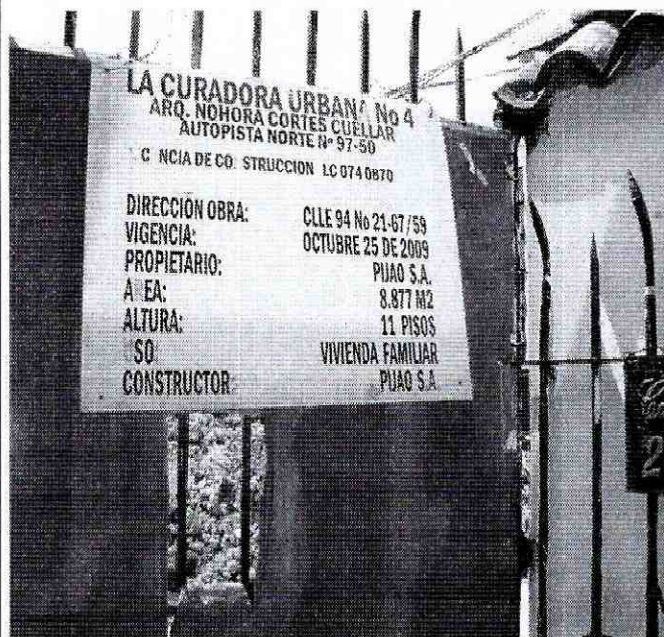
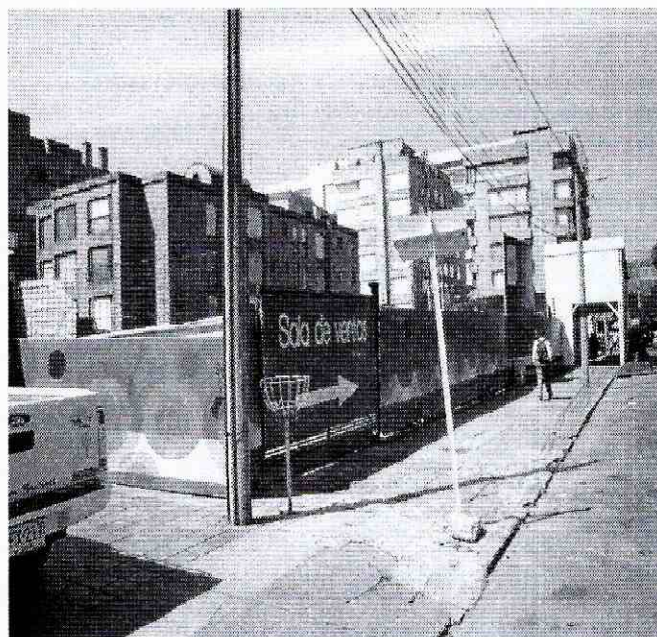
Los daños y afectaciones descritos anteriormente, posiblemente han sido causados por movimientos diferenciales inducidos al terreno durante la etapa de excavación del Proyecto Urbanístico Altoverde desarrollado por la Constructora PIJAO S.A., donde probablemente no se tuvieron en cuenta la susceptibilidad, vulnerabilidad y/o fragilidad de las edificaciones existentes vecinas, así como tampoco se contemplaron las obras adecuadas para mitigar el impacto generado por las actividades de excavación y construcción, el desconfinamiento del terreno, el cambio en las condiciones del nivel freático, los asentamientos y las deformaciones en el terreno. Situación que con base en la inspección visual realizada no es posible precisar.

Foto 11 y 12. predios en los que se esta desarrollando el Proyecto Urbanístico Altoverde por parte de la Constructora PIJAO S.A., no se obtuvo registro fotografico hacia el interior de la obra ya que los responsables de la misma no lo permitieron.

- A los responsables de la construcción del edificio erigido en los predios Calle 94 # 21-59 y la Calle 94 # 21-67, **realizar de manera inmediata un estudio geotécnico y estructural** en el que se contemplen las obras que garanticen la estabilidad, funcionalidad y seguridad de la edificaciones adyacentes, especialmente de la vivienda de la Calle 94 # 21-55. Dicho estudio deberá estar soportado técnicamente por profesionales idóneos mediante los estudios y análisis que se consideren apropiados, que demuestren suficientemente que las obras propuestas garantizan un factor de seguridad apto para la estabilidad de las construcciones aledañas.
