DIAGNÓSTICO TÉCNICO No. DI-5283
SUBDIRECCIÓN DE EMERGENCIAS
COORDINACIÓN DE ASISTENCIA TÉCNICA
EVENTO SIRE 110704

DIRECCIÓN:	Diagonal 81 A Sur No. 6 – 64 Este	ÁREA DIRECTA:	100 m ²
BARRIO:	La Esperanza	POBLACIÓN ATENDIDA:	4
UPZ:	57 – Gran Yomasa	FAMILIAS	1
LOCALIDAD:	5 - Usme	ADULTOS	1
CHIP:	AAA0145CJYN	NIÑOS	3
		PREDIOS EVALUADOS	1
		DOCUMENTO REMISORIO	CR-13435

REMOCIÓN EN MASA

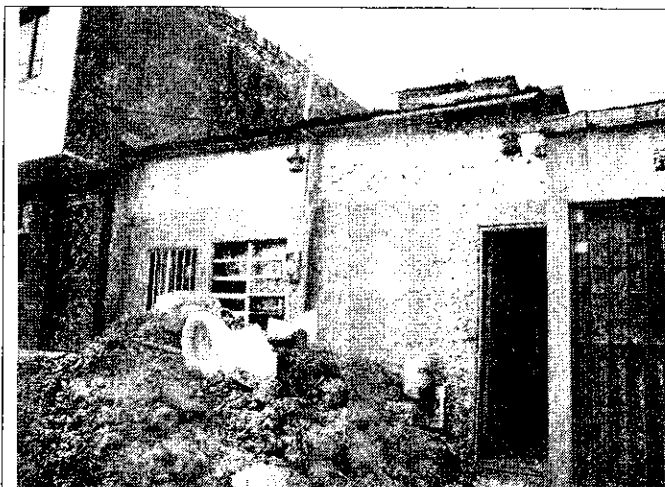
En el momento de la visita se puede observar que ya ha sido retirado material desprendido y se ha sacado frente al acceso de la vivienda, igualmente se informó a quien se presentó como la responsable del predio, la señora Yohana Arango con CC No. 52.950.746, que el retiro de este material debe hacerse de forma controlada y acompañada de personal idóneo, dado que se evidencian cortes realizados sobre el talud en comento, posiblemente realizados con la finalidad de ganar área de patio en la parte posterior del predio, situación que sumada a la carencia de medidas de estabilización y manejo de aguas de escorrentía, pueden estar generando los desprendimientos descritos.

Foto 1. Fachada de la vivienda, referencia del material que ha sido retirado.

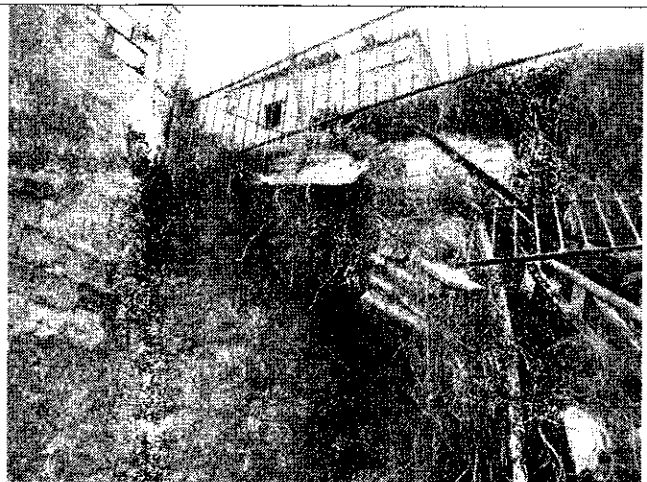
Se presentó un desprendimiento de aproximadamente 5m³ de material tipo areniscas y capa vegetal, en un talud de corte antrópico y anti técnico posiblemente realizado para adecuación del terreno y posterior emplazamiento de la vivienda identificada e el predio de la Diagonal 81 A Sur No. 6 – 64 Este; el talud tiene aproximadamente 2.5m de altura y 5m de longitud, con una pendiente aproximada a los 90 grados, está ubicado en el costado oriental del predio de la Diagonal 81 A No. 6 – 64 Este y carece de medidas de estabilización y manejo de aguas superficiales y sub-superficiales.

El material desprendido se deposita en la base del talud de corte, ocupando parte del patio trasero de la vivienda emplazada en la Diagonal 81 A Sur No. 6 – 64 Este, para la cual se ha adecuado el terreno haciendo el corte en el mismo, el desprendimiento de material no genera afectaciones directas sobre los muros perimetrales del predio, sin embargo comprometen la estabilidad y habitabilidad del patio trasero, en el cual frecuentemente permanecen personas.

Foto 2. Zona de desprendimiento de material, afectación del talud de corte.

- A los responsables de la vivienda emplazada en la Diagonal 81 A Sur No. 6 – 64 Este, del barrio La Esperanza en la localidad de Usme, mantener la restricción de uso del patio posterior, hasta tanto no se garanticen las condiciones de habitabilidad y estabilidad del talud de corte del costado oriental del predio.

- Se recomienda a los responsables de la vivienda emplazada en la Diagonal 81 A Sur No. 6 – 64 Este, del barrio La Esperanza en la localidad de Usme, implementar adecuadas medidas de estabilización y estructuras de contención en el talud de corte ubicado en el costado oriental de la vivienda, mediante la implementación de obras de protección geotécnica, las cuales deberán contar con sistemas de drenaje para la evacuación de las aguas superficiales y sub-superficiales, con el fin de garantizar la estabilidad del talud y de la vivienda, así como también mantenimiento, mejoramiento y reforzamiento de la vivienda. Dichas acciones deben ser ejecutadas con el apoyo de personal idóneo, garantizando que se cumplan los requerimientos establecidos en el Decreto No. 926 del 19 de marzo de 2010, Reglamento Colombiano de Construcción Sismo Resistente NSR-10, de acuerdo con la normatividad vigente para el barrio, para lo cual se deben tramitar los permisos y licencias respectivos.

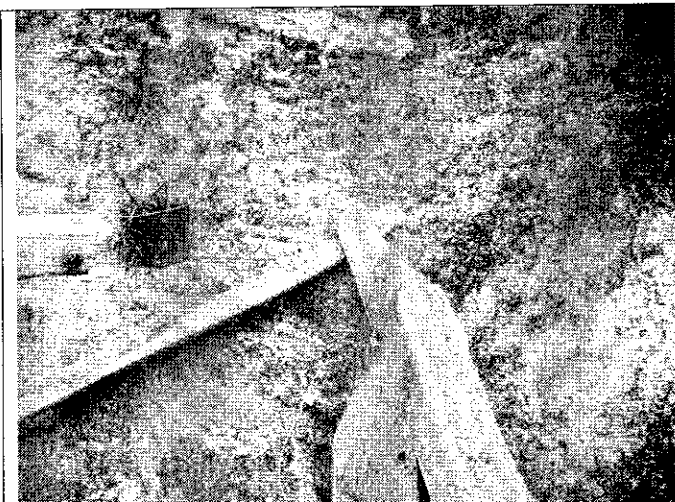
Foto 3. Evidencias de cortes realizados al talud, posiblemente con la finalidad de ganar área de patio en el parte posterior del predio.

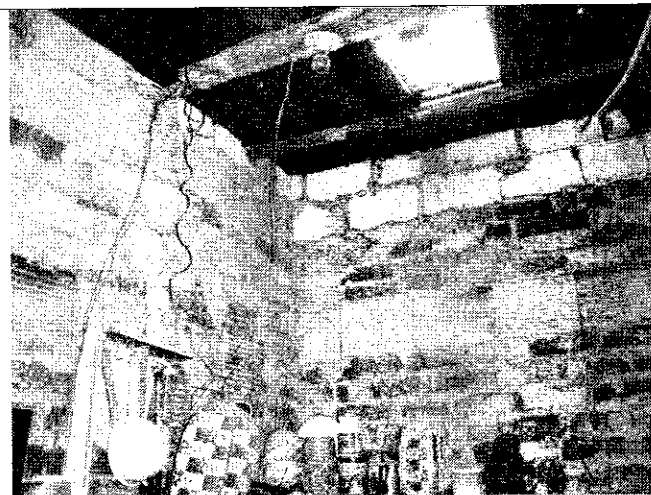
Finalmente la vivienda evaluada tiene un sistema estructural de mampostería simple, igualmente con deficiencias constructivas, por ejemplo la combinación de tipos de mampuestos como bloques huecos de perforación horizontal y ladrillo tolette sobre el mismo muro, falta de viguetas de amarre y confinamiento de sus muros y en las irregularidades en la calidad de la pega de los mampuestos, la cubierta es en tejas de zinc apoyadas sobre perfiles de madera directamente a los muros de cerramiento y divisorios, esta configuración hace a la estructura altamente vulnerable ante cargas dinámicas.

Foto 4. Vista interna de la vivienda, detalles de las deficiencias constructivas, como combinación de tipos de mampostería y carencia de elementos de confinamiento.
