DIAGNÓSTICO TÉCNICO No. DI- 5289
SUBDIRECCIÓN DE EMERGENCIAS
COORDINACIÓN DE ASISTENCIA TÉCNICA
RADICADO 2011ER2357

ATENDIÓ: EDWIN RICARDO ALVAREZ VEGA		SOLICITANTE:	
COE:	31	MOVIL:	21
FECHA:	11 de Abril de 2011	HORA:	1:00 pm
		VIGENCIA: Temporal mientras no se modifique significativamente las condiciones físicas del sector.

DIRECCIÓN:	Carrera 1 No. 6 - 39	ÁREA DIRECTA:	100m ²
BARRIO:	Belén	POBLACIÓN ATENDIDA:	18
UPZ:	94 La Candelaria	FAMILIAS	8
LOCALIDAD:	17 La Candelaria	ADULTOS	13
CHIP:	AAA0033FJCX	NIÑOS	5
		PREDIOS EVALUADOS	2
		DOCUMENTO REMISORIO	CR-12374

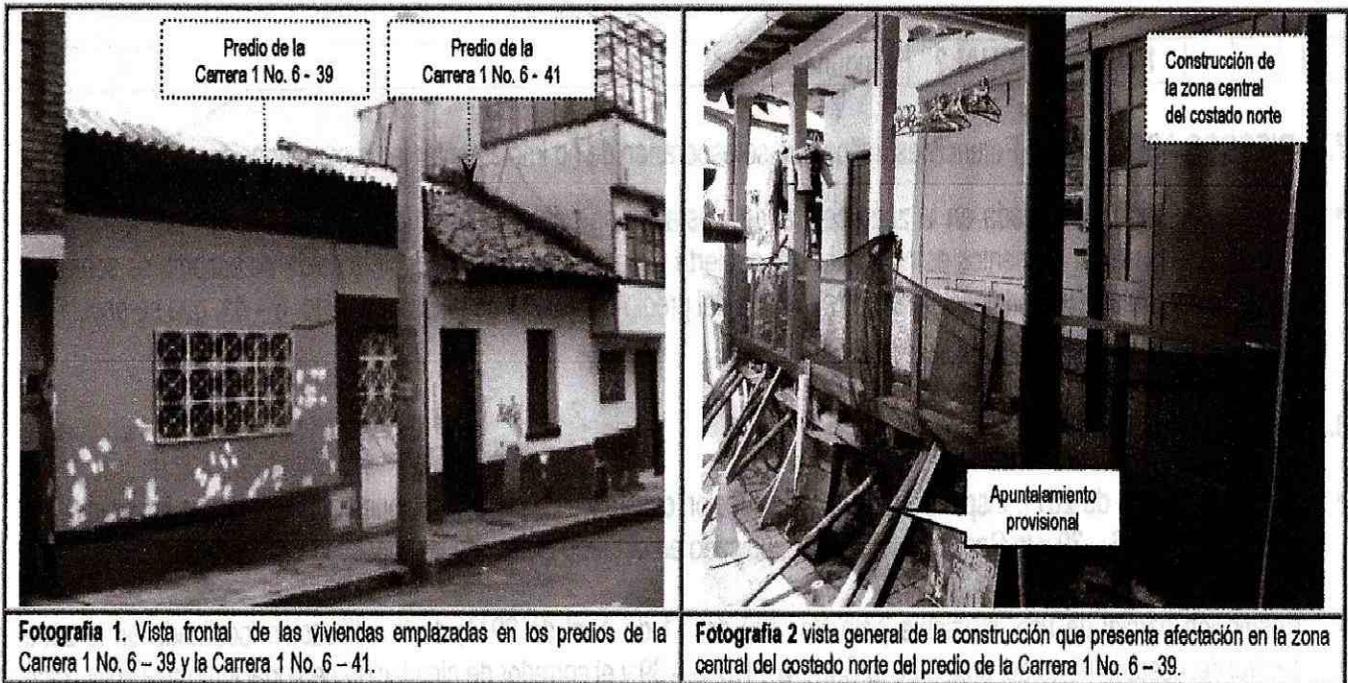
En general la construcción de la zona frontal y el costado sur se encuentra en buen estado, no se aprecian problemas estructurales, el muro de fachada está en buenas condiciones, no se evidencian fisuras ni agrietamientos, como se puede ver en las fotografías 1 y 2 del registro fotográfico. Los muros internos de esta construcción están en buen estado, no se aprecian daños ni deterioro en los acabados, en las fotos 3 y 4 se puede observar el estado de los muros internos de la edificación de la zona frontal.

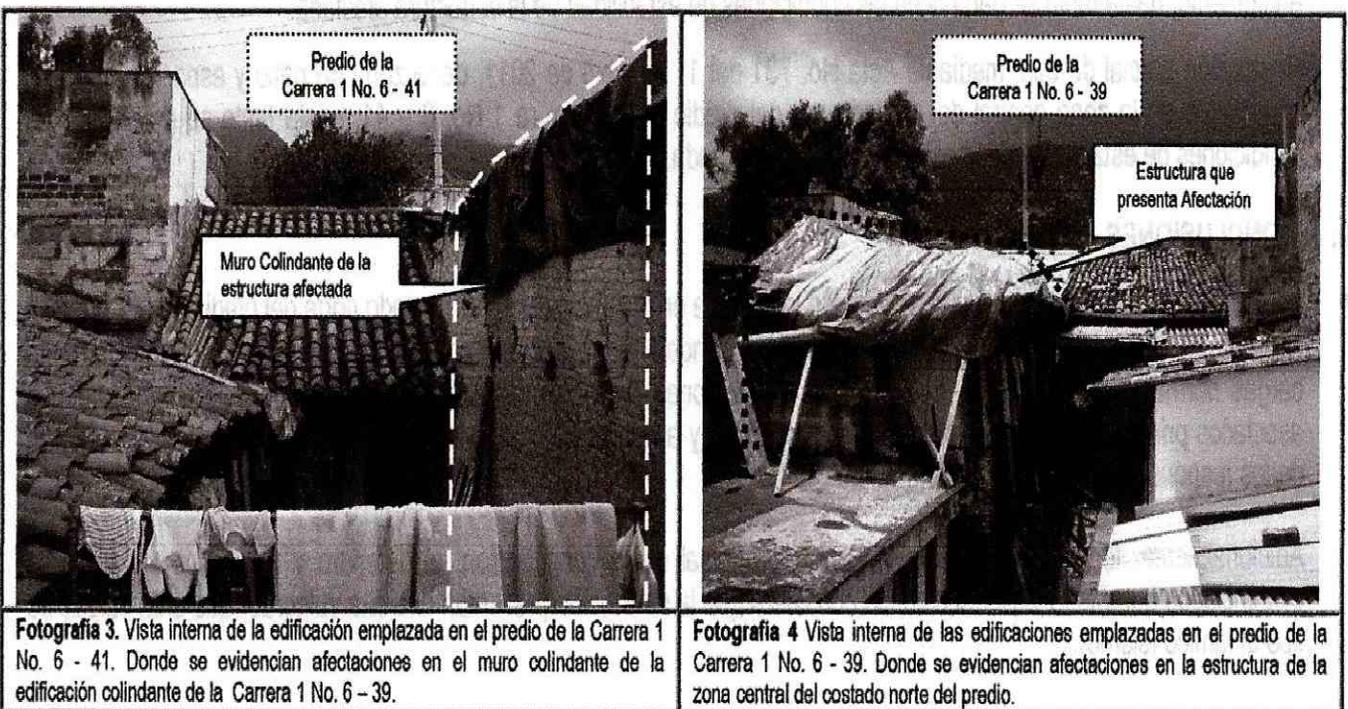
La construcción de la zona central del costado norte se encuentra en mal estado, se presentan problemas estructurales y condiciones de inestabilidad, en el momento de la visita se observó un apuntalamiento provisional en la parte inferior de la edificación; los muretes de la parte inferior que apoyan la edificación han colapsado, el entramado de madera de apoyo del piso y muros de las habitaciones se encuentra en mal estado, se presentan fracturas en estos elementos de apoyo. El cielo raso y los muros de esta edificación se encuentran en malas condiciones, se presentan colapsos parciales y agrietamientos en la mayoría de los muros. La edificación en general presenta pérdida de verticalidad con un Angulo de inclinación cercanos a los 15 grados.

En términos generales se observa daño severo en la edificación de la parte central del costado norte, hay deterioro generalizado en los elementos estructurales. Ante las cargas normales de servicio se evidencia posibilidad de colapso de la edificación de la zona central del costado norte en el corto plazo. Por lo anterior se realizó la restricción parcial de uso de esta zona del predio y parte de la zona de circulación cercana a la estructura afectada, sin embargo se considero que de presentarse el colapso, se cuenta con una zona segura para el acceso a la edificación localizada en la parte posterior del predio. Estas afectaciones obedecen posiblemente a la falta de mantenimiento de la estructura y a las deficiencias constructivas inherentes a la época de construcción, sumado a las intensas lluvias que se presentaron en el sector.

- Proveer medidas de seguridad y aislamiento en la zona cercana a la edificación de la parte central del costado norte del predio a los habitantes del inmueble
- Realizar la demolición de la construcción de la zona central del costado norte del predio que se encuentra en mal estado.
