DIAGNÓSTICO TÉCNICO No. 5291
SUBDIRECCIÓN DE EMERGENCIAS
COORDINACIÓN DE ASISTENCIA TÉCNICA
RADICADO 2011ER1754

ATENDIÓ: CAMILO EDUARDO ESPINOSA ORTIZ				REPORTÓ:			
COE:	23	MOVIL:	4	COMUNIDAD			
FECHA:	3 de marzo de 2011	HORA:	11:00 a.m.				
DIRECCIÓN:	Calle 139 # 98-42	ÁREA DIRECTA:		1200 m ²			
BARRIO:	Las Flores	POBLACIÓN ATENDIDA:		200			
UPZ:	28 – El Rincón	FAMILIAS	200	ADULTOS	100	NIÑOS	100
LOCALIDAD:	11 – Suba	PREDIOS EVALUADOS		1			
CHIP	AAA0131JKCX	DOCUMENTO REMISORIO		CR-11592

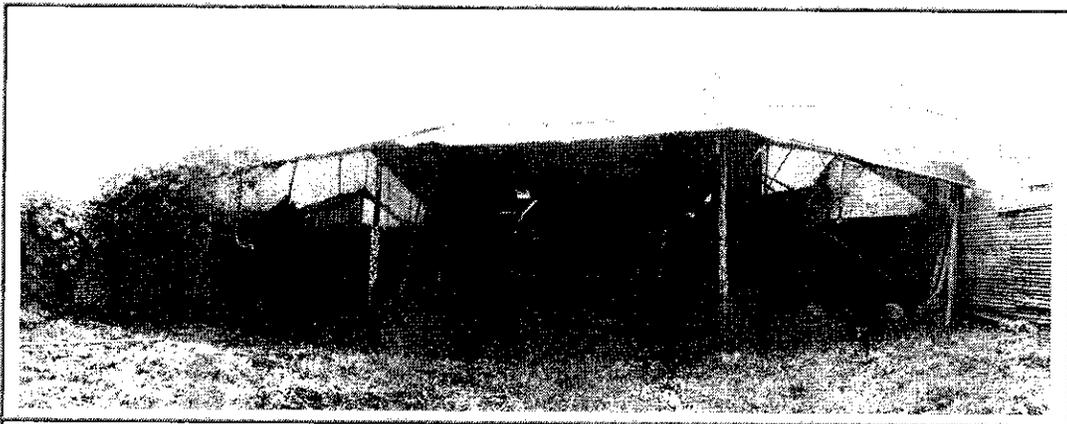
Se presentó pérdida de la verticalidad de algunos elementos en madera que sostienen una cubierta en tejas de zinc, construida a dos aguas, las cuales están sostenidas por un entramado en madera que a su vez es soportado, hacia el costado occidental del predio, por muros en mampostería simple y hacia el costado oriental por elementos verticales de madera, los cuales se apoyan directamente en la placa de sobrepiso de concreto. Así mismo, la construcción evidencia algunas deficiencias constructivas relacionadas principalmente con el tipo de materiales, la carencia de adecuados elementos estructurales de confinamiento y amarre tipo vigas y columnas, y la carencia de cimentación, generando compromiso en la estabilidad y funcionalidad, en el corto plazo, ante la acción de cargas normales de servicio y cargas dinámicas (sismos, otros).

La estructura anteriormente descrita, se encuentra ubicada en la zona posterior del predio de la Calle 139 # 98 – 42, la cual involucra un área cercana 300 m², donde de acuerdo a la información obtenida por la comunidad, en esta zona del predio se realizan actividades donde participan cerca de 200 personas, razón por la cual se realiza de manera preventiva y temporal la restricción de uso de esta zona.

Foto 1. Vista general de la estructura ubicada en la zona posterior del predio de la Calle 139 # 98-42, la cual fue restringida para su uso.

- Al responsable de la vivienda ubicada en el predio de la Calle 139 # 98 - 42 del barrio Las Flores en la localidad de Suba, mantener restringido el uso de la zona posterior del predio, donde se ubica la estructura en madera con cubierta en tejas de zinc, hasta tanto se garanticen condiciones de estabilidad y se garantice condiciones de seguridad y funcionalidad de la misma.
- En el caso de no existir restricciones y/o condicionamientos al uso del suelo para el predio de la Calle 139 # 98 - 42 del barrio Las Flores en la localidad de Suba, se recomienda al responsable del mismo implementar acciones para el mantenimiento, reforzamiento y/o mejoramiento de la calidad de la construcción, con el apoyo de personal idóneo, garantizando el cumplimiento de la normatividad vigente y tramitando los permisos y licencias respectivos.

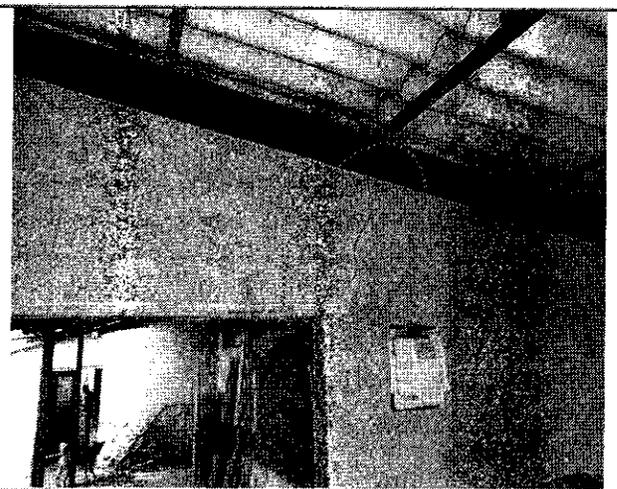
De igual forma, se observaron emplazadas en el predio de la Calle 139 # 98 – 42, otras construcciones realizadas en mampostería parcialmente confinada con placas de contrapiso en concreto y cubierta liviana en tejas de asbesto cemento, las cuales están soportadas por correas en madera. En algunos muros se observaron algunas dilataciones y fisuras con aberturas cercanas a los 4 mm, posiblemente relacionadas con asentamientos diferenciales y deficiencias constructivas en el proceso de construcción y adecuación del suelo de cimentación, donde no se evidencia compromiso en el corto plazo en la funcionalidad y estabilidad, ante cargas normales de servicio.

Foto 3. Se observan fisuras en algunos muros construidos al interior del predio de la referencia.
